ため池実態把握の調査票

調査番号	洲-195	地域条件	中山間指定	無	条件不利地	
ため池名	あゆやかわだむ 鮎屋川ダム		所在地	洲本市新村		
管理団体	鮎屋川土地改良区			確認者	[REDACTED]	
管理者	鮎屋川土地改良区	電話番号	0799-22-7268		確認日	2010年1月28日
改修履歴	年度	事業名	年度	事業名	年度	事業名
		チェックポイント	評価			特記事項
聞き取り調査	管 理 状 況	日常的な維持管理	草刈り	年1回程度		時期: 5月
			堤体の補修	実施している		下流方面の水路付近
			取水施設の補修	実施している		
			洪水吐の補修	実施している		
	管 理 状 況	管理組織体制	組織有無	有		
			戸数	1185 戸		
			管理の見通し	10年後も同じ		
	管 理 状 況	防災体制	監視員	有		
			点検頻度	1回/1月		
			連絡網	有		
			緊急資材	無		
	管 理 状 況	安全施設	安全柵	無		
			危険看板	有(良)		
	利 用 状 況	かんがい利用	かんがい利用有無	有		
			利用無しの原因	その他		
			受益戸数	1185 戸		
			受益面積	-(849.2) ha		
			ほ場整備の有無	有		
			利用見通し	10年後も同じ		
	利 用 状 況	その他利用	利用の有無・用途	無		(養魚等)
そ の 他	要 望	改修要望	無			
		その他	具体的に

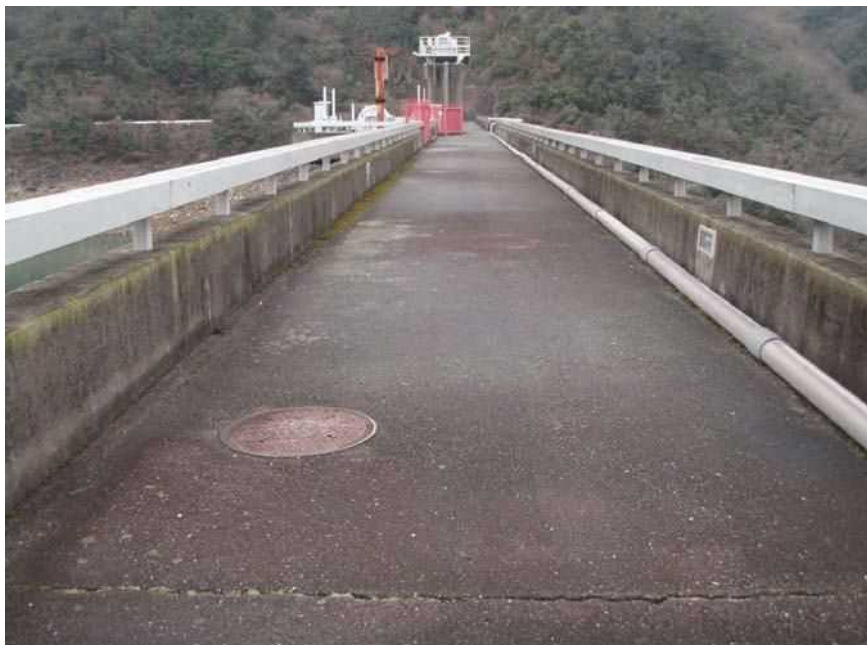
洲本195
鮎屋川ダム
堤体
天端幅 4.5m
