ため池実態把握の調査票

調査番号	南-58	地域条件	中山間指定	無	条件不利地	
ため池名	びじょいけ 美女池		所在地	南あわじ市北阿万筒井185		
管理団体	大日川土地改良区			確認者	[REDACTED]	
管理者	大日川土地改良区	電話番号	0799-55-1336	確認日	2011年1月13日	
改修履歴	年度	事業名	年度	事業名	年度	事業名
		チェックポイント	評価			特記事項
聞き取り調査	管理状況	日常的な維持管理	草刈り	年 回程度	時期:	
			堤体の補修	実施している		
			取水施設の補修	実施している		
			洪水吐の補修	実施している		
		管理組織体制	組織有無	有		
			戸数	102 戸		
			管理の見通し	10年後も同じ		
		防災体制	監視員	有		
			点検頻度	1回/1 月		
			連絡網	有		
	緊急資材		無			
	安全施設	安全柵	無			
		危険看板	無			
	利用状況	かんがい利用	かんがい利用有無	有		
			利用無しの原因	その他		
			受益戸数	1026 戸		
			受益面積	-(499) ha		
			ほ場整備の有無	有		
			利用見通し	10年後も同じ		
		その他利用	利用の有無・用途	無	(養魚等)	
その他	要望	改修要望	無			
		その他	具体的に

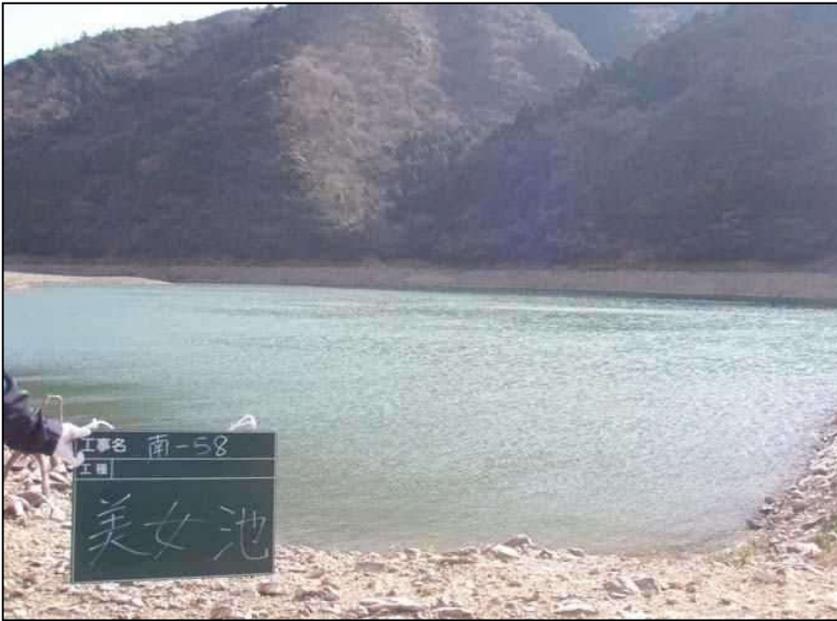
南-58
美女池
全景

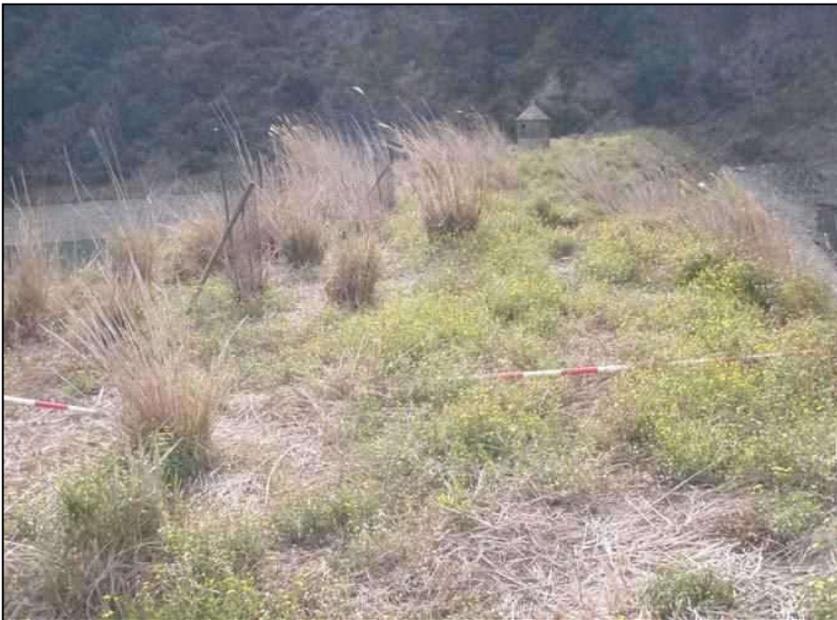
南-58
美女池
堤体
天端6.10m

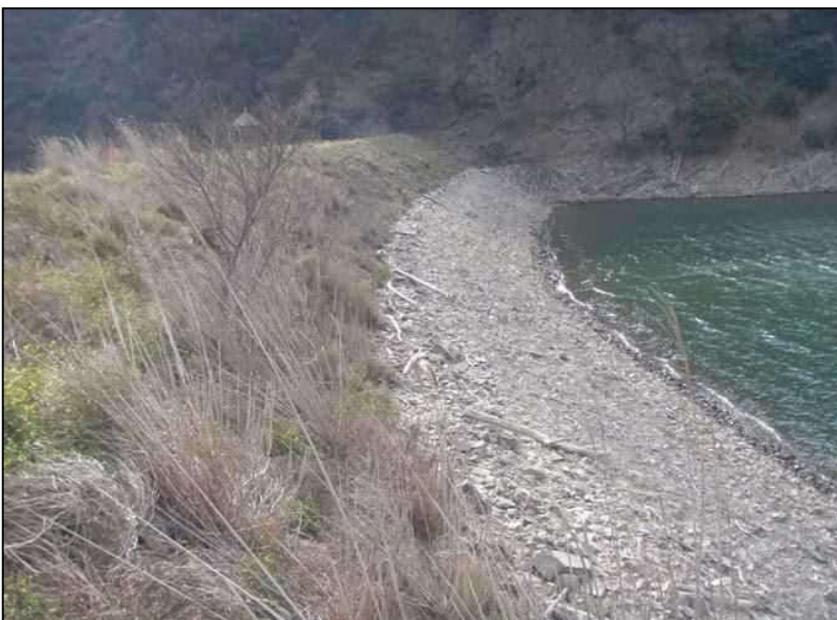
南-58
美女池
堤体後方
水面は下流の大日川ダム

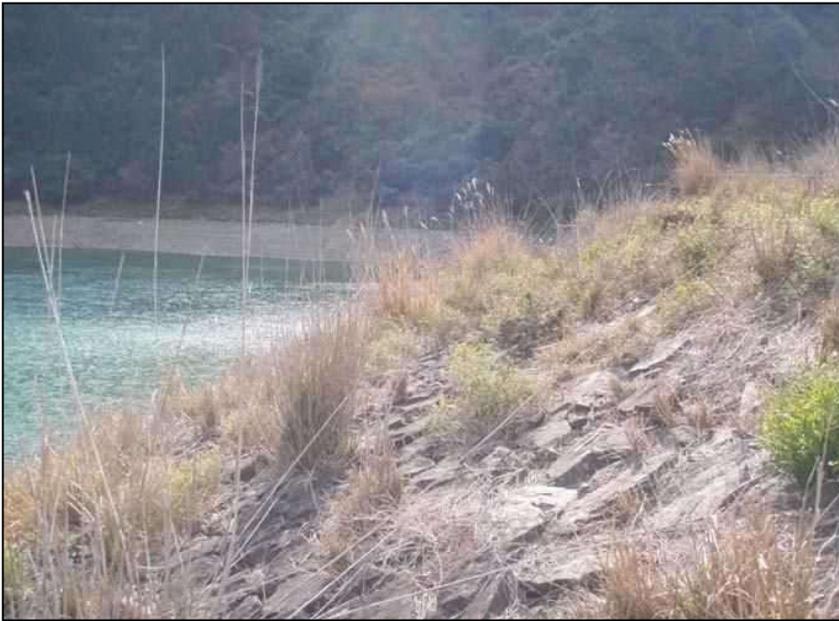
南-58
美女池
堤体前方

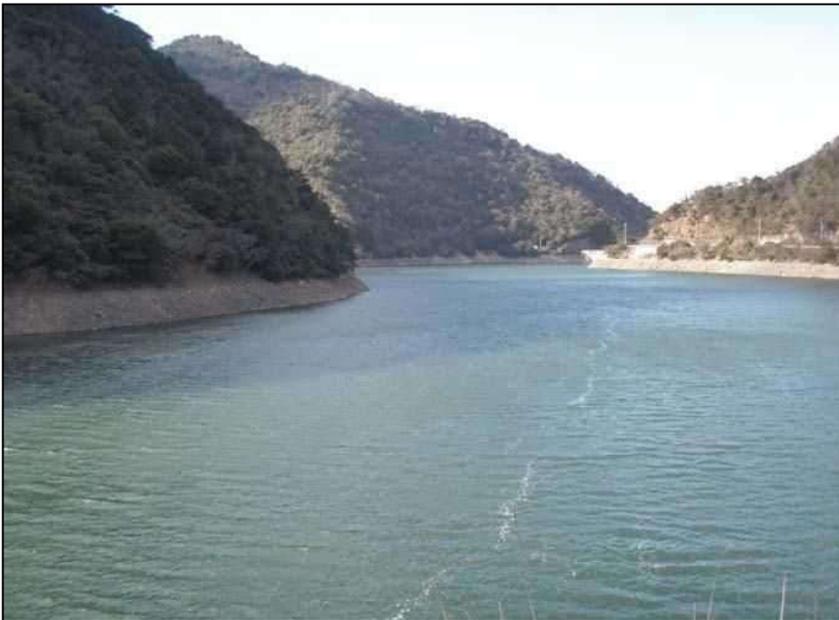
南-58
美女池
堤体より下流側
大日川ダム

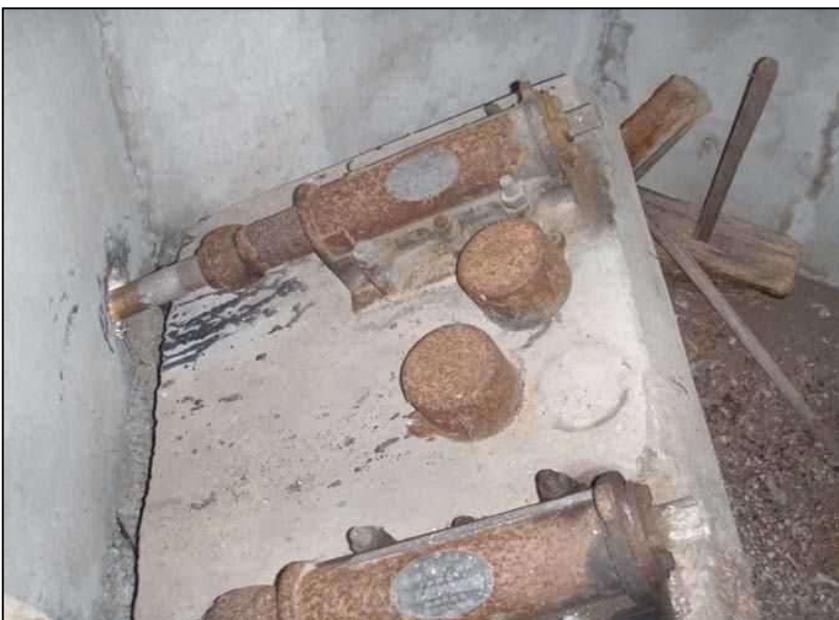
南-58
美女池
取水施設
スライドバルブ

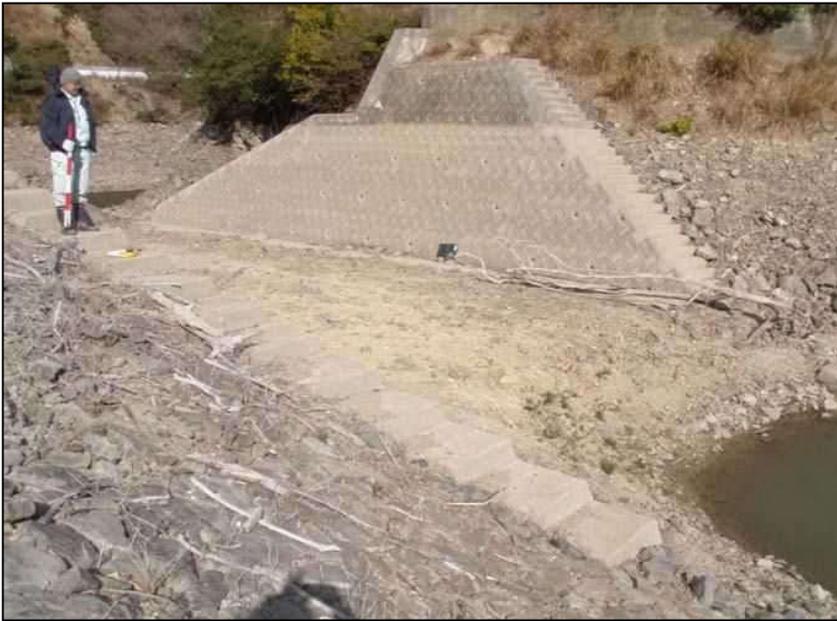
南-58
美女池
洪水吐
上W=14.00
下W=10.40
H=3.60

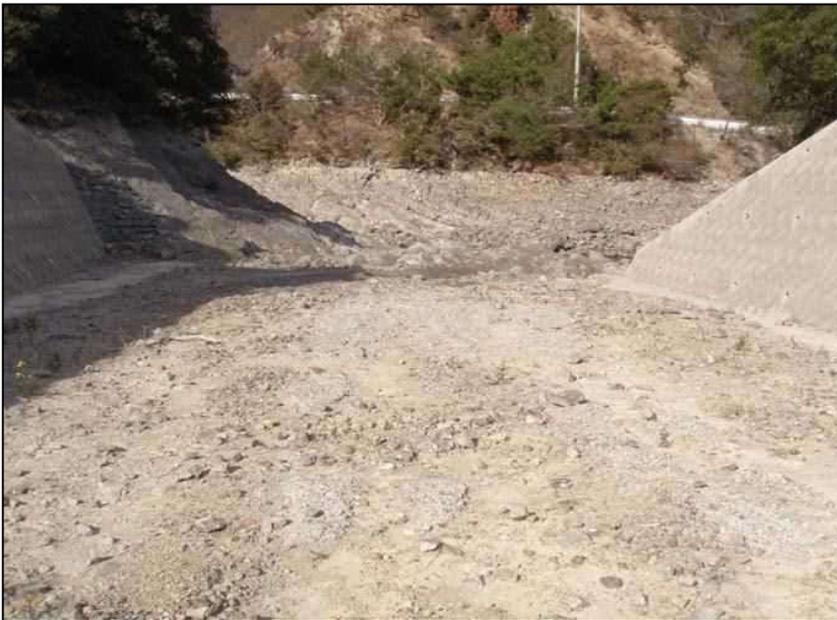
南-58
美女池
洪水吐後方

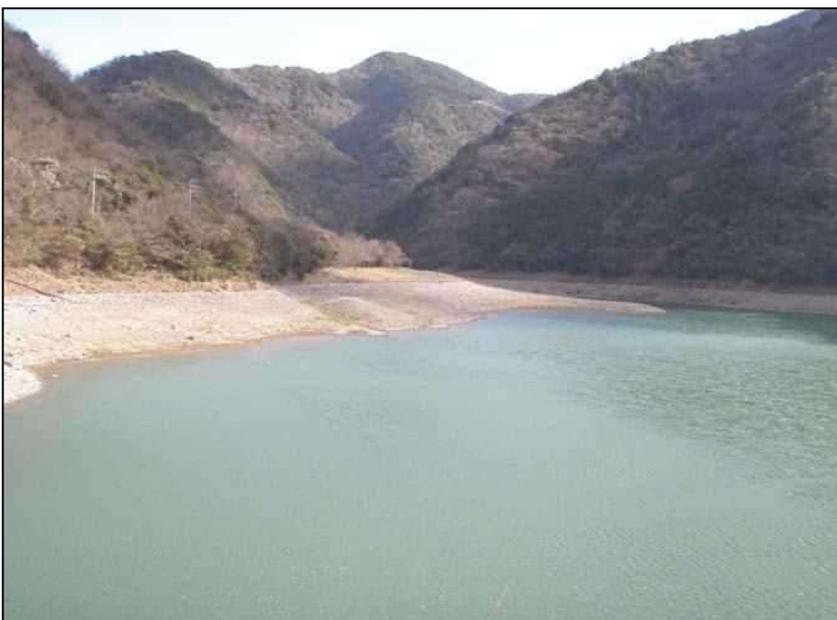
南-58
美女池
上流側
