ため池実態把握の調査票

調査番号	南-58	地域条件	中山間指定	無	条件不利地	
ため池名	びじょいけ 美女池		所在地	南あわじ市北阿万筒井185		
管理団体	大日川土地改良区			確認者	[REDACTED]	
管理者	大日川土地改良区	電話番号	0799-55-1336	確認日	2011年1月13日	
改修履歴	年度	事業名	年度	事業名	年度	事業名
		チェックポイント	評価			特記事項
聞き取り調査	管理状況	日常的な維持管理	草刈り	年 回程度	時期:	
			堤体の補修	実施している		
			取水施設の補修	実施している		
			洪水吐の補修	実施している		
		管理組織体制	組織有無	有		
			戸数	102 戸		
			管理の見通し	10年後も同じ		
		防災体制	監視員	有		
			点検頻度	1回/1 月		
			連絡網	有		
			緊急資材	無		
		安全施設	安全柵	無		
	危険看板		無			
	利用状況	かんがい利用	かんがい利用有無	有		
			利用無しの原因	その他		
			受益戸数	1026 戸		
			受益面積	-(499) ha		
			ほ場整備の有無	有		
			利用見通し	10年後も同じ		
		その他利用	利用の有無・用途	無	(養魚等)	
その他	要望	改修要望	無			
		その他	具体的に

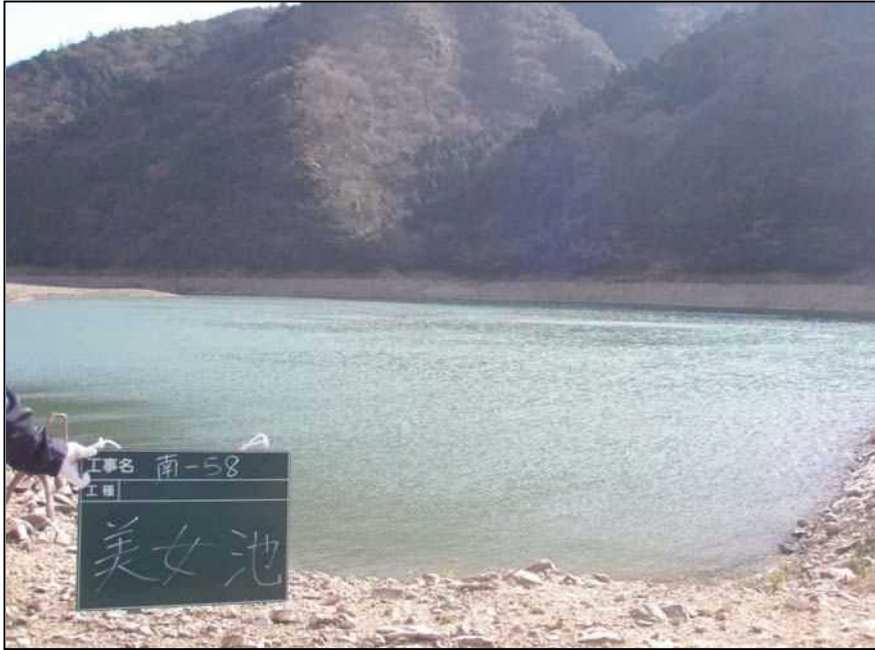
南-58
美女池
全景

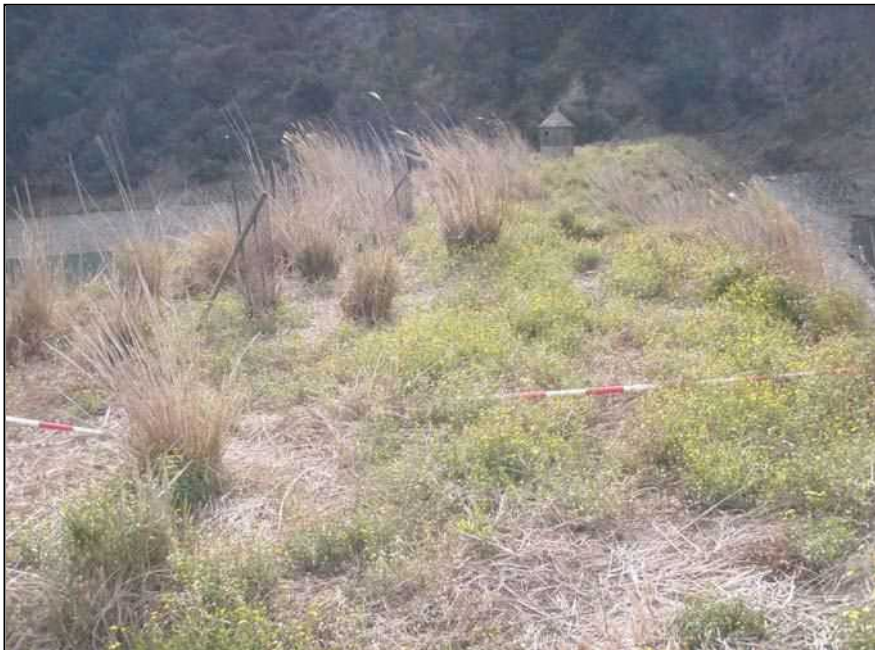
南-58
美女池
堤体
天端6.10m

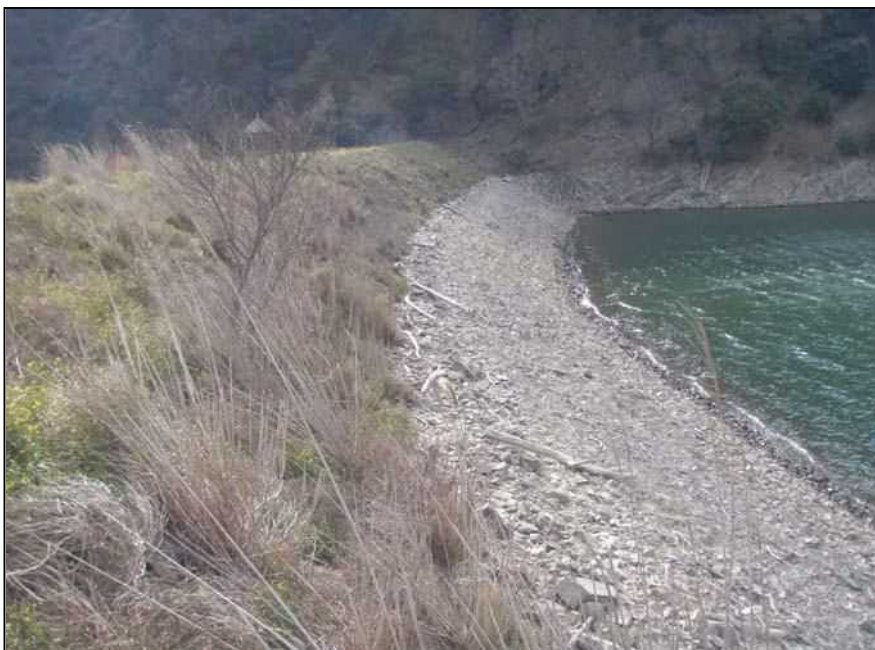
南-58
美女池
堤体後方
水面は下流の大日川ダム

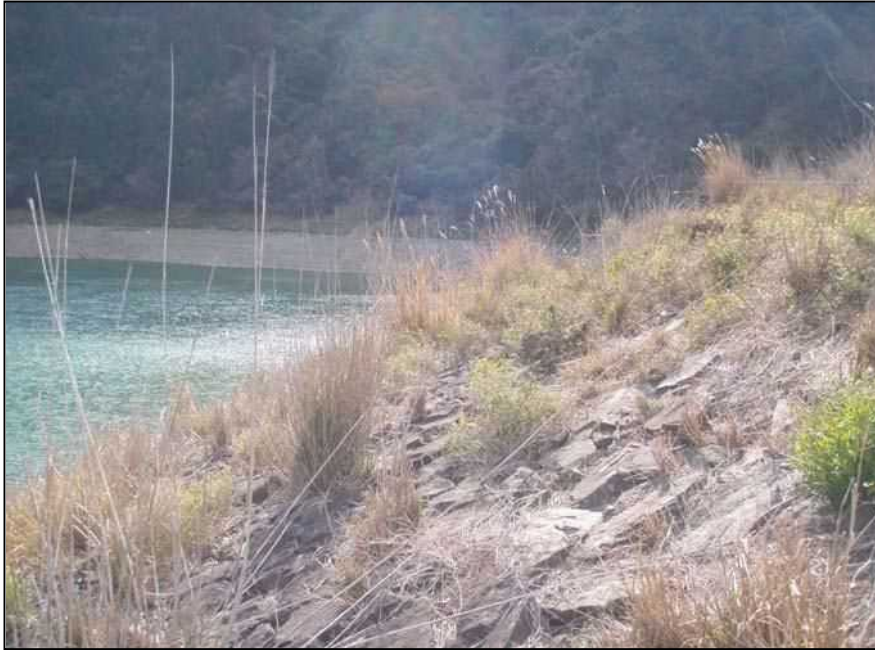
南-58
美女池
提体前方

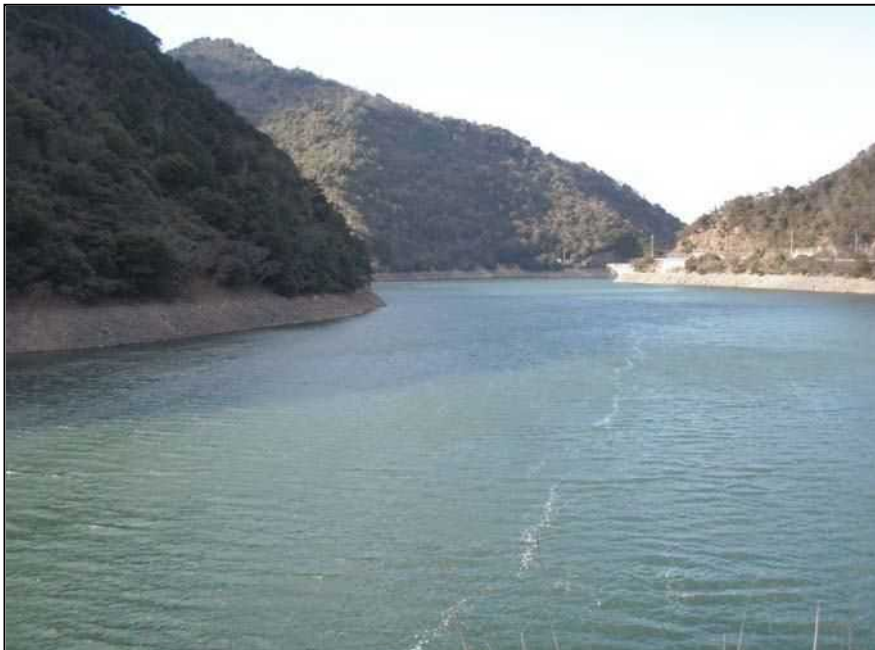
南-58
美女池
提体より下流側
大日川ダム

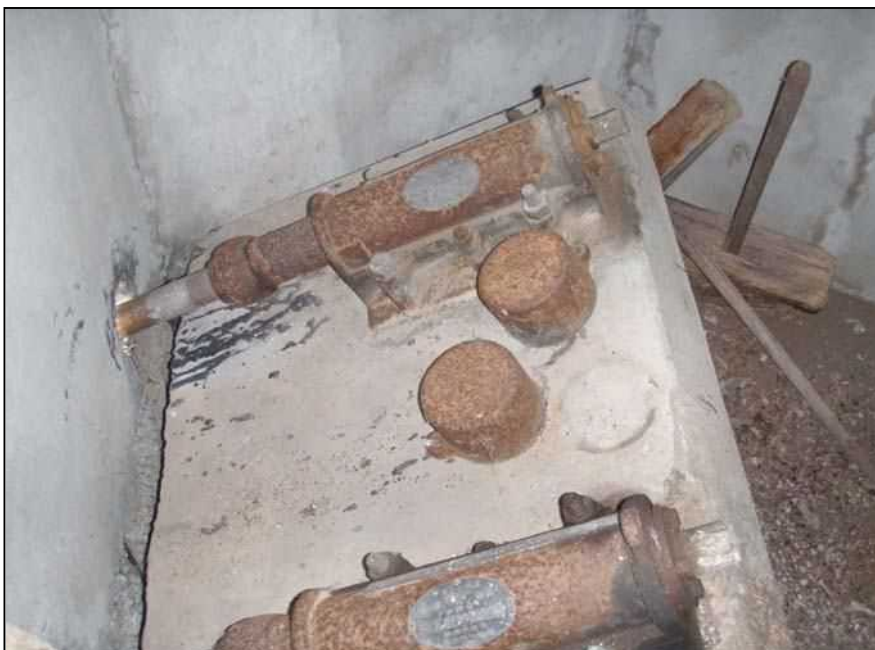
南-58
美女池
取水施設
スライドバルブ

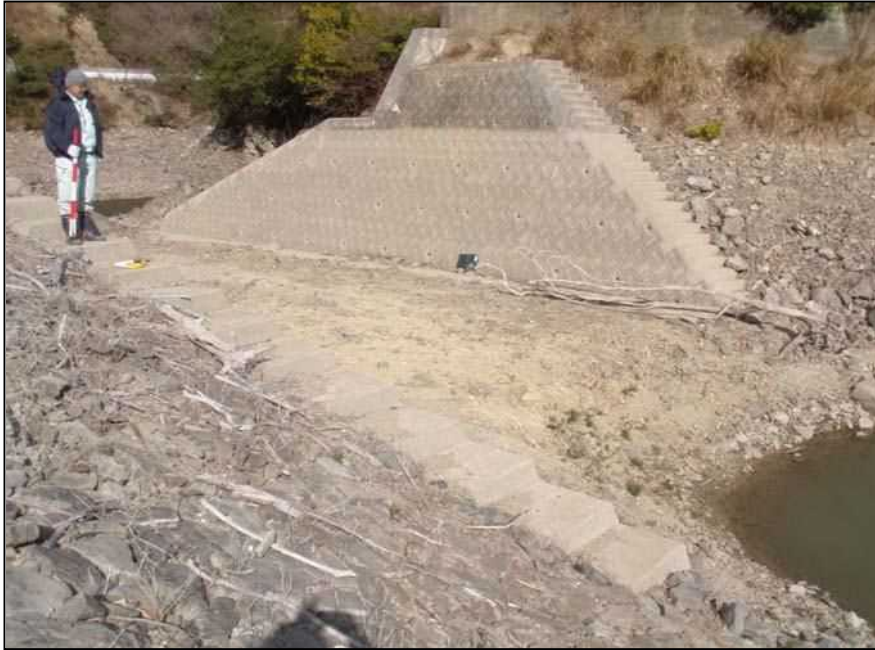
南-58

洪水吐

上W=14.00

下W=10.40

H=3.60

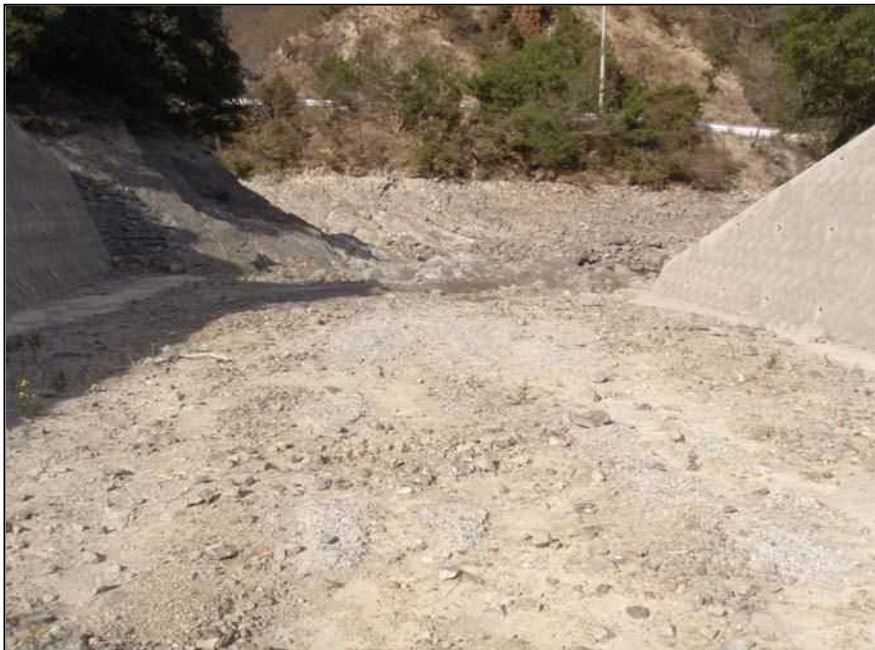
南-58

洪水吐後方

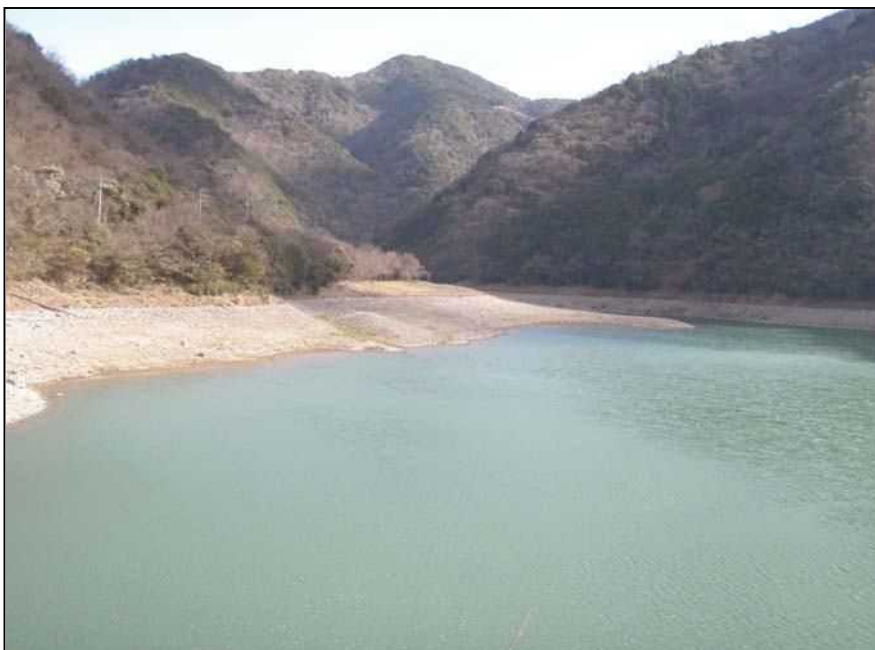
南-58

上流側
