阪神・淡路大震災

下水道施設災害の記録

兵庫県土木部下水道課

復 旧 編

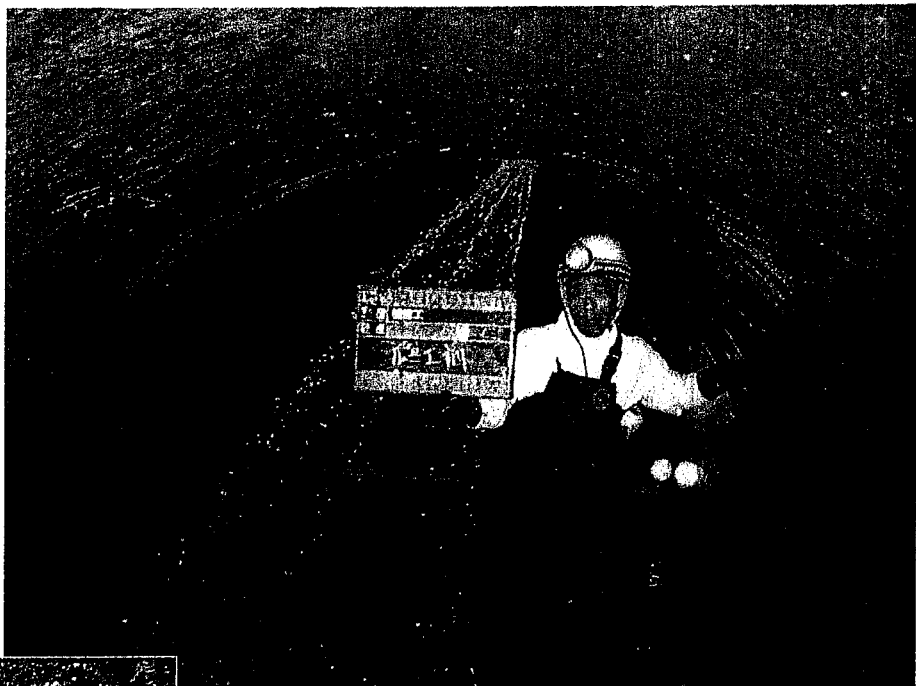
猪名川流域下水道 右岸第2幹線 管渠内への漏水

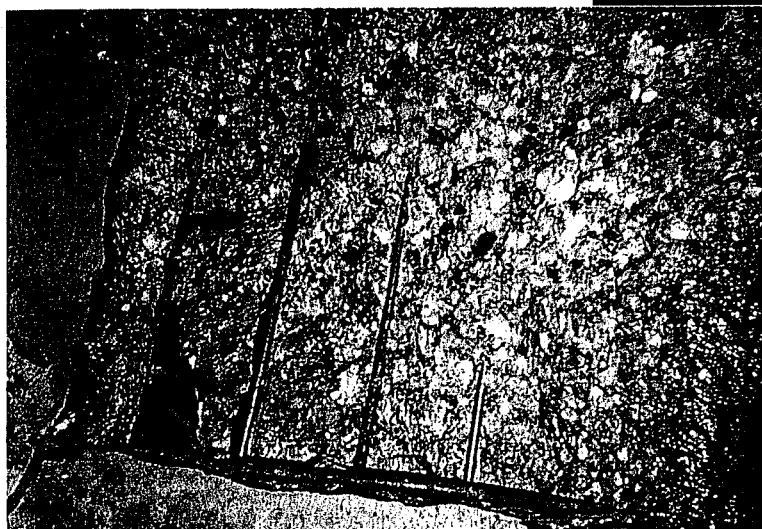
武庫川下流流域下水道 右岸第1幹線 上部破損

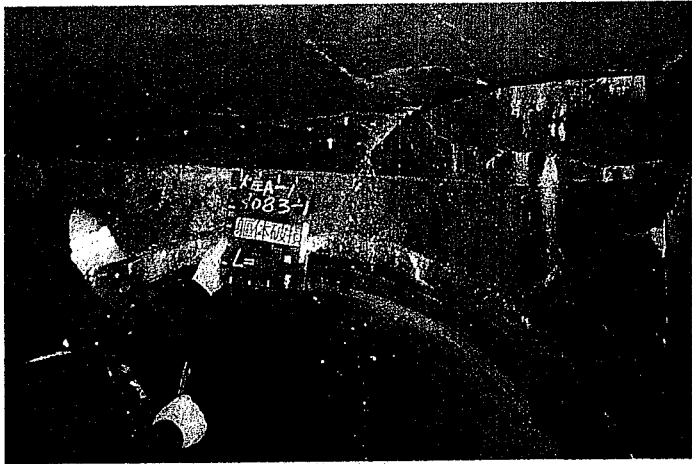
尼崎市 マンホールの亀裂による漏水

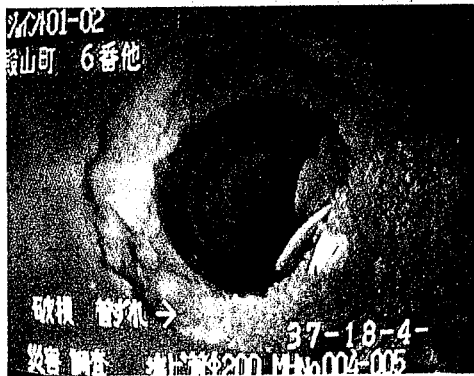
西宮市 塩ビ管の破損

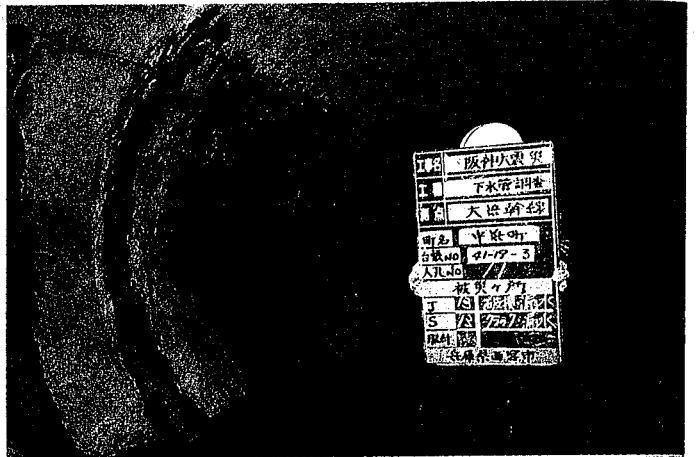
西宮市 推進管縦断亀裂

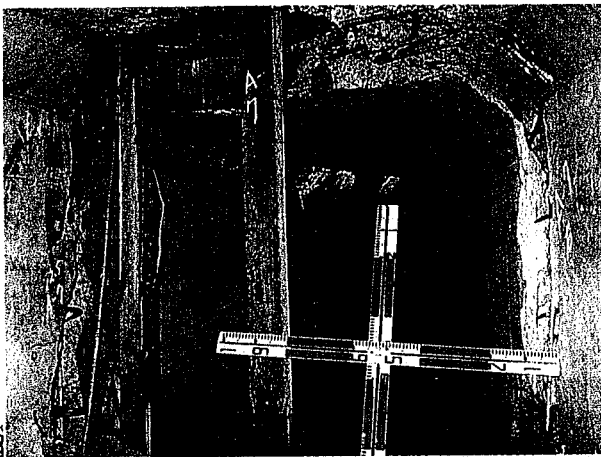
芦屋市 ヒューム管の崩壊

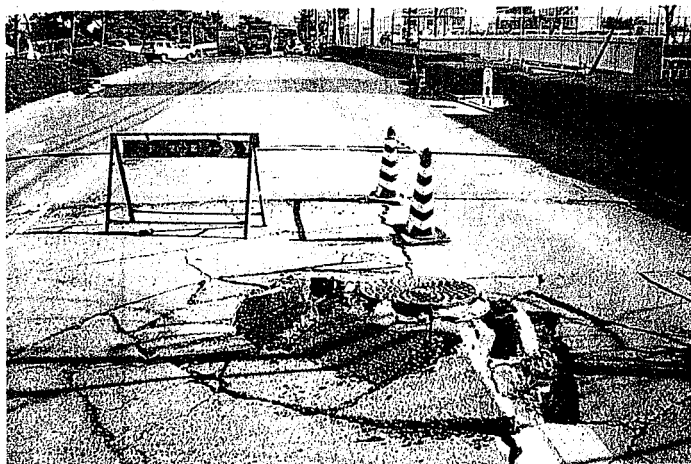
芦屋市 マンホールの浮き上がり

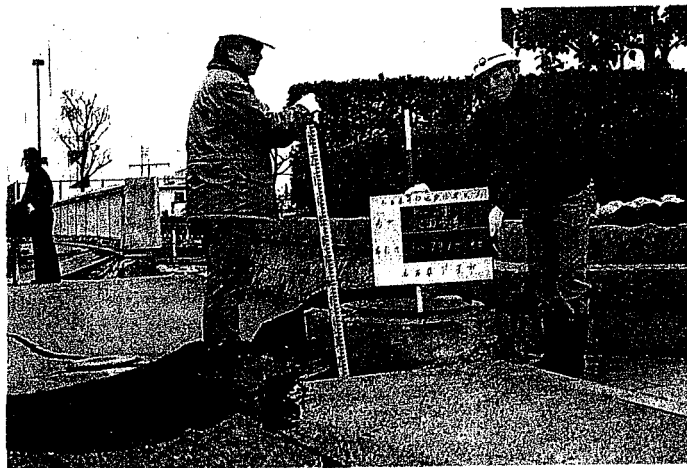
芦屋市 マンホールの浮き上がり

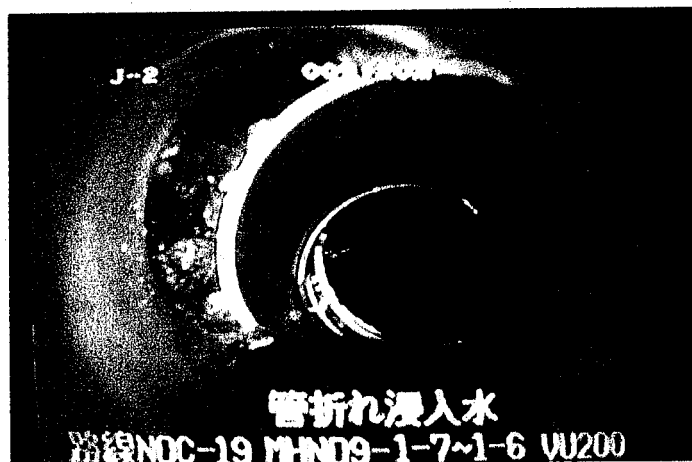
伊丹市 塩ビ管破損

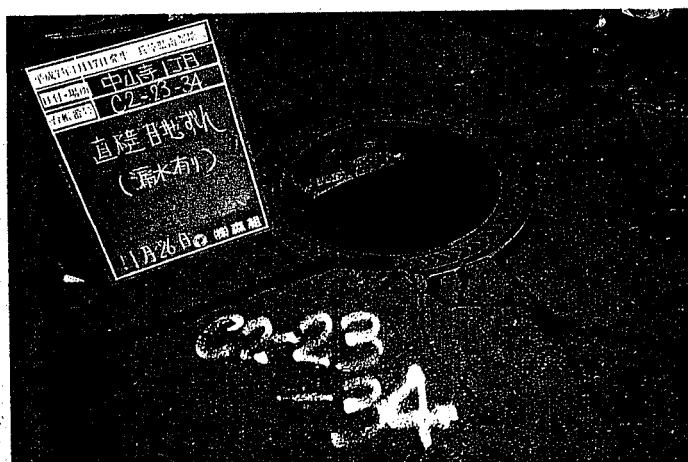
宝塚市 マンホール破損

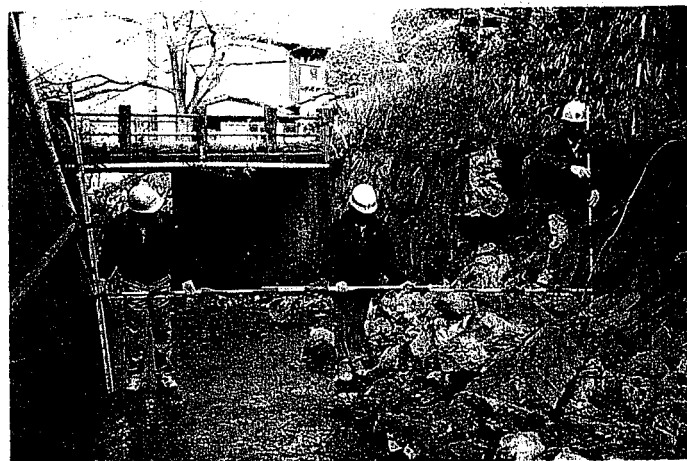
宝塚市 雨水幹線崩壊

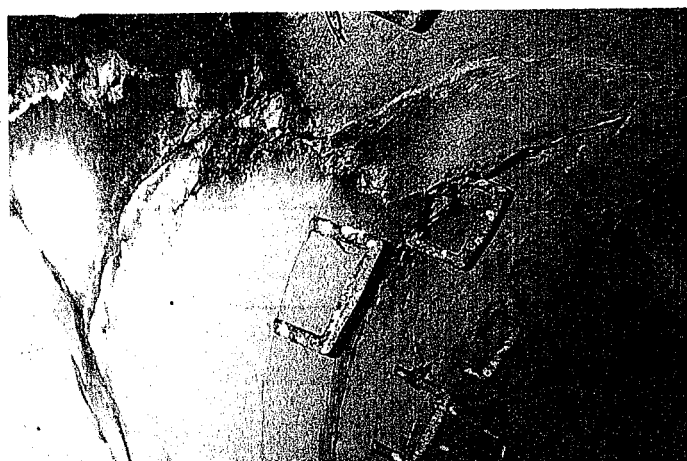
川西市 ヒューム管マンホール破損

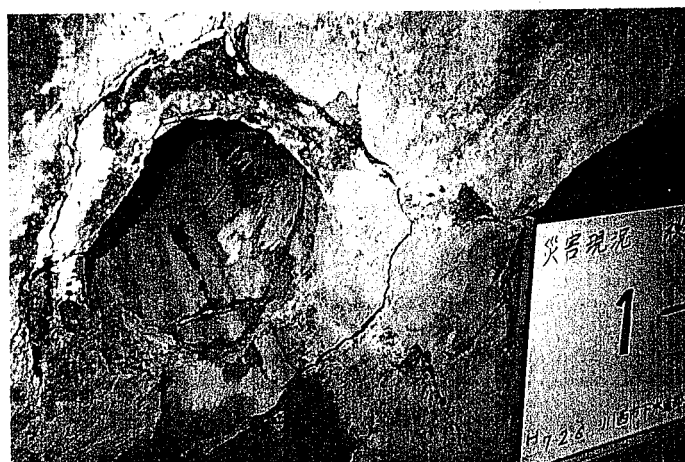
川西市 ヒューム管破損

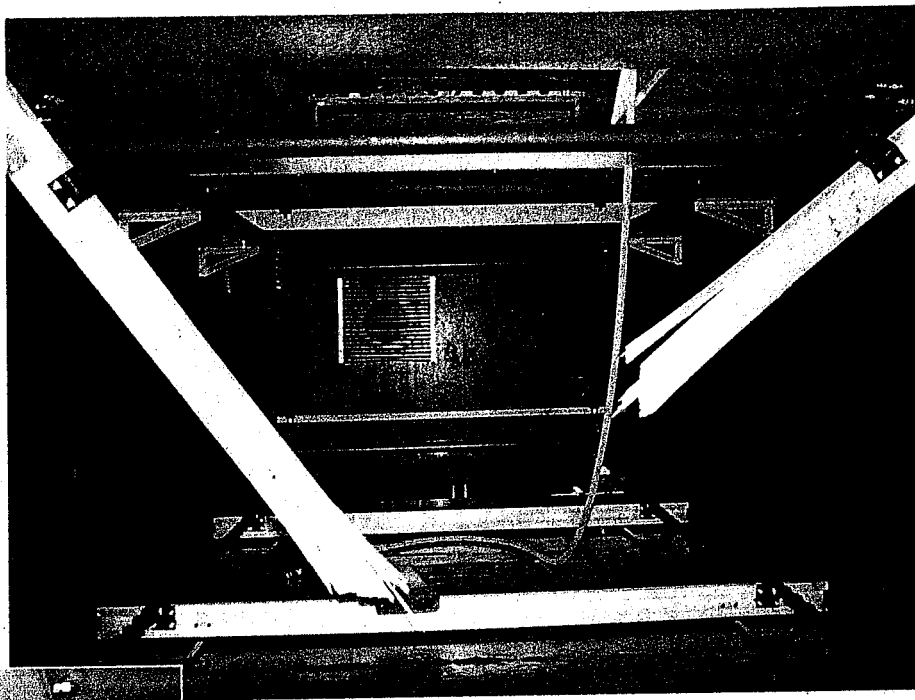
武庫川上流流域下水道 最終沈殿地フライト板破損

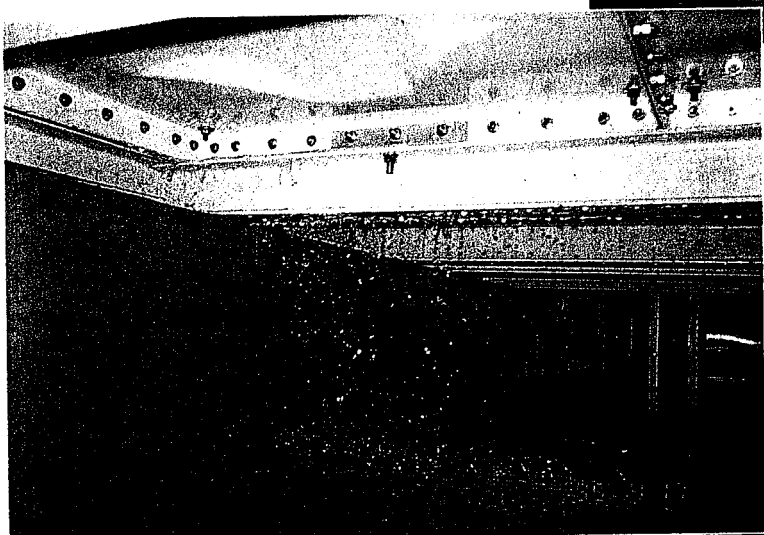
武庫川上流流域下水道 送風機オイルクーラ冷却水槽破損・漏水

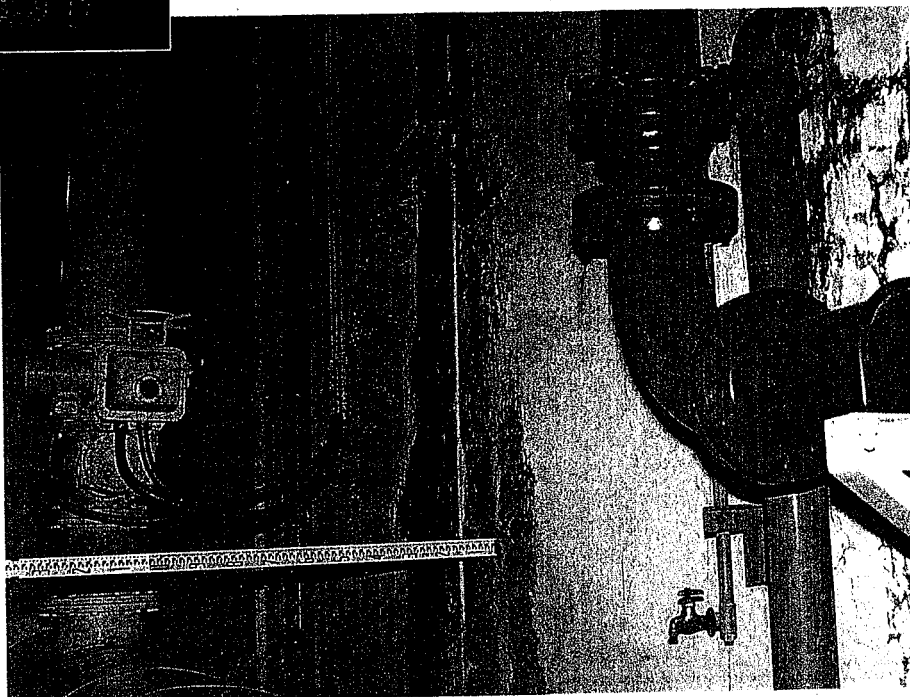
武庫川下流流域下水道 管廊内漏水

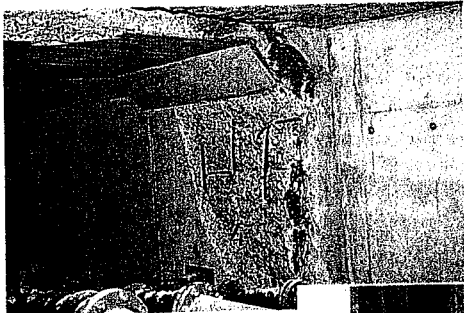
尼崎市 北部浄化センター
管廊躯体継ぎ目ずれ

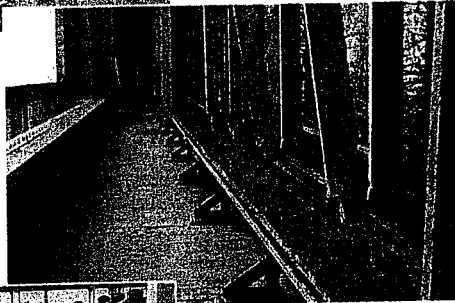
尼崎市 北部浄化センター
水処理汚水かき寄せ機破損

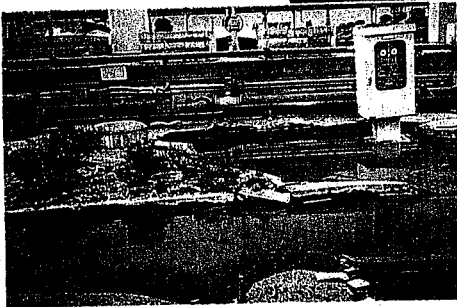
明石市 船上処理場 池ドレーン管の破損

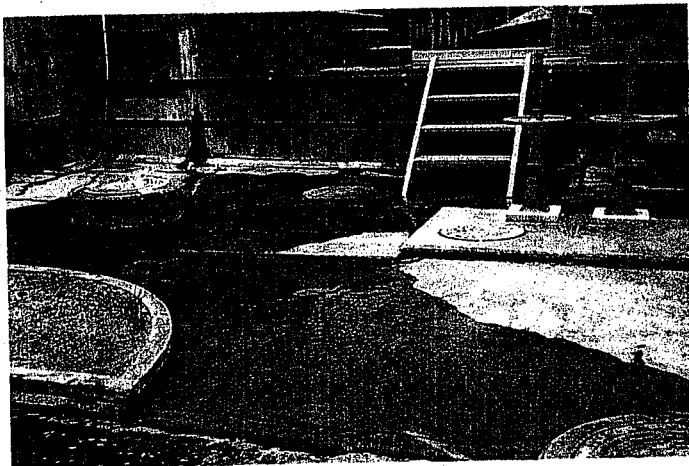
明石市船上処理場 配管の破損

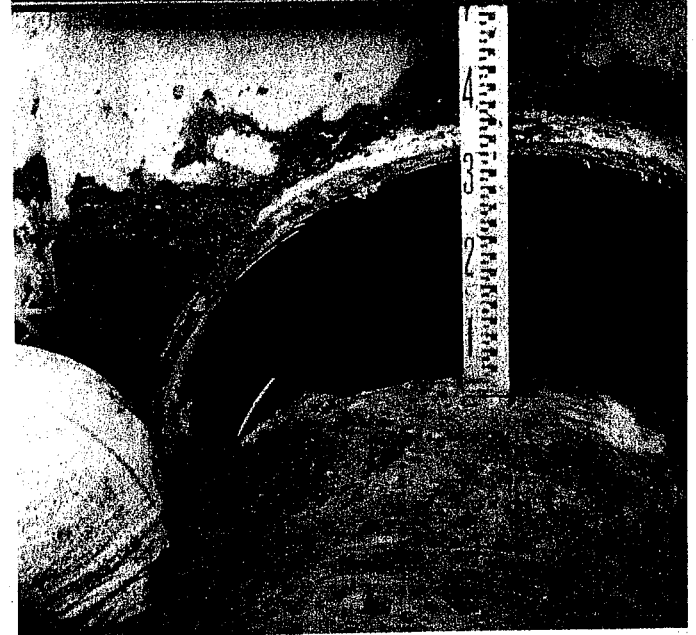
尼崎市 北部浄化センター 配管の破損

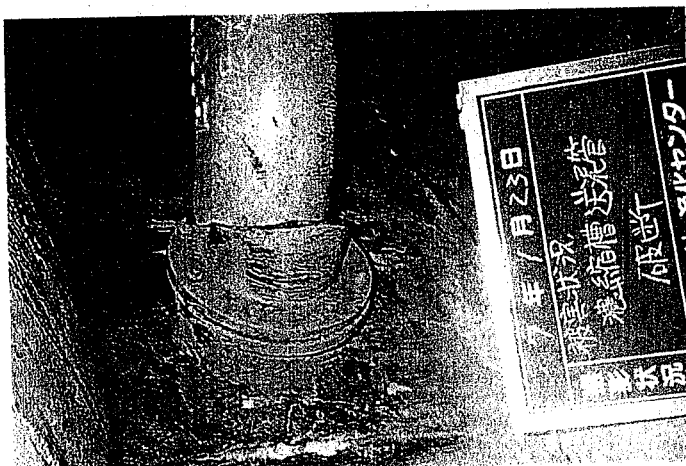
西宮市 枝川浄化センター 送泥管の破断

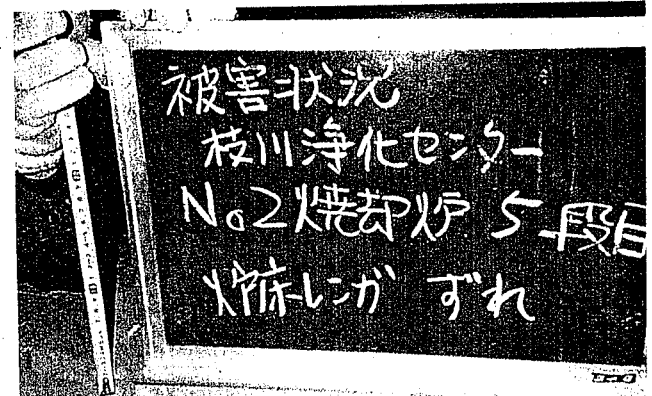
西宮市 枝川浄化センター 汚泥焼却炉レンガずれ

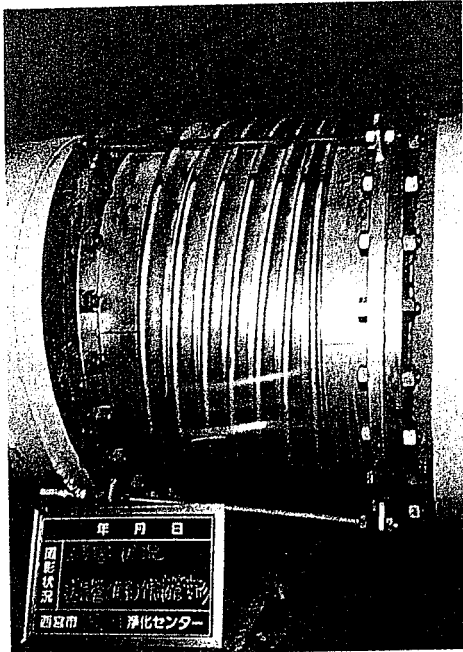
西宮市・枝川浄化センター 送気管破損変形

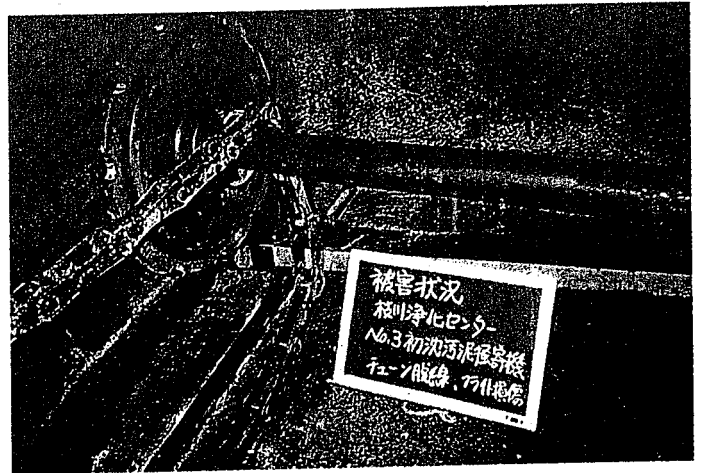
西宮市 枝川浄化センター 初沈污泥かき寄せ機チェーン脱線

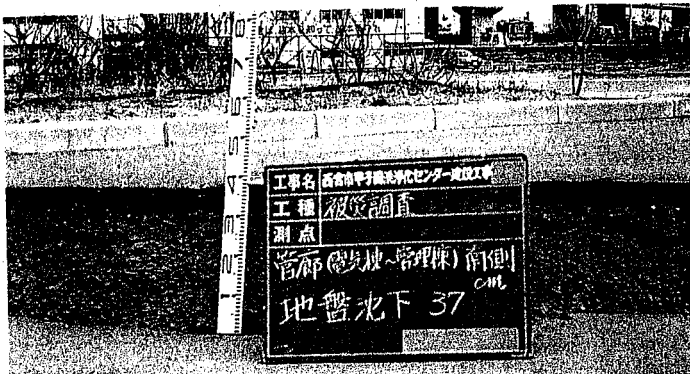
西宮市 甲子園浜浄化センター
場内地盤沈下

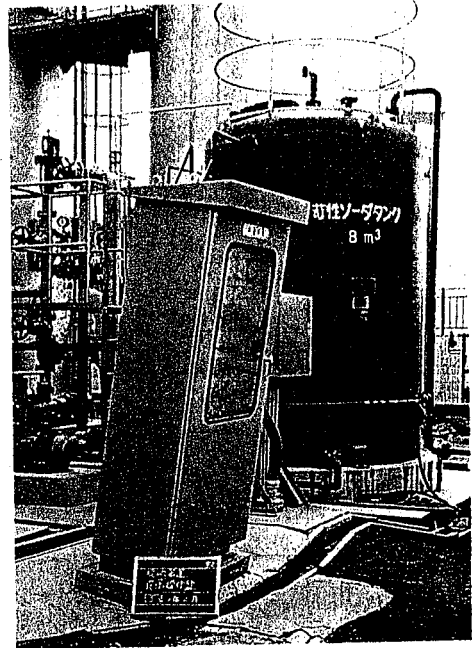
西宮市 枝川浄化センター
終沈污泥かき寄せ機現場操作盤沈下傾斜

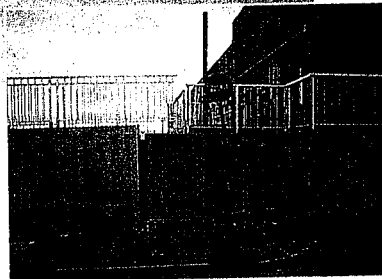
西宮市 甲子園浜浄化センター
塩素混和池浮き上がり

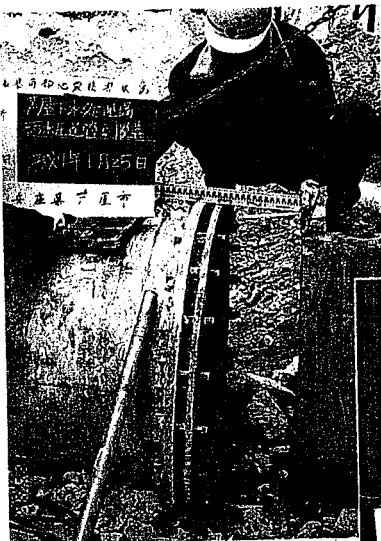
芦屋市 芦屋下水処理場
污水圧送管脱落

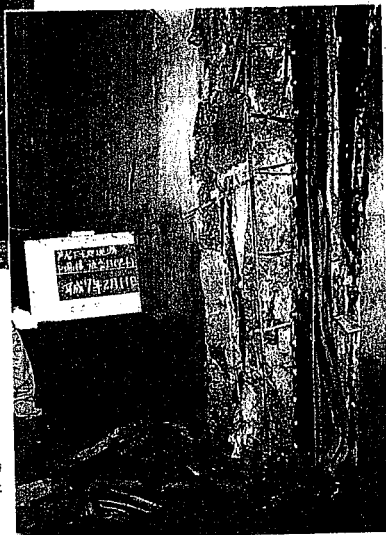
芦屋市 芦屋下水処理場
放流ロケット部継目の破断

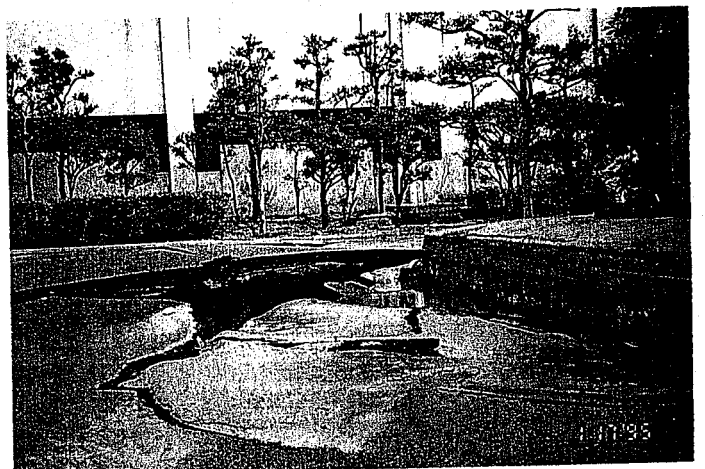
芦屋市 芦屋下水処理場 場内道路沈下

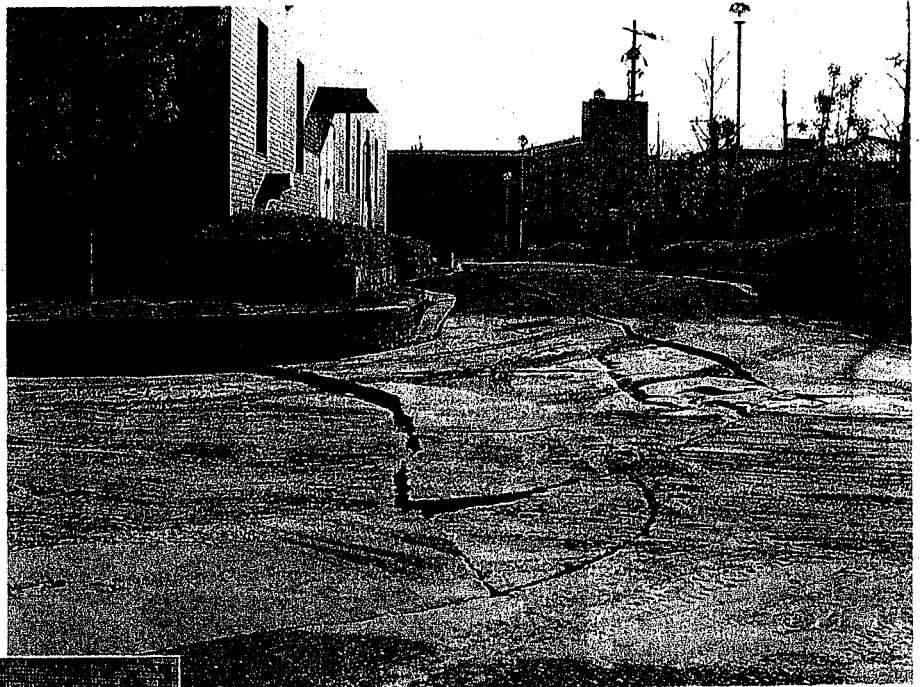
武庫川下流流域下水道 瓦木ポンプ場 場内道路陥没

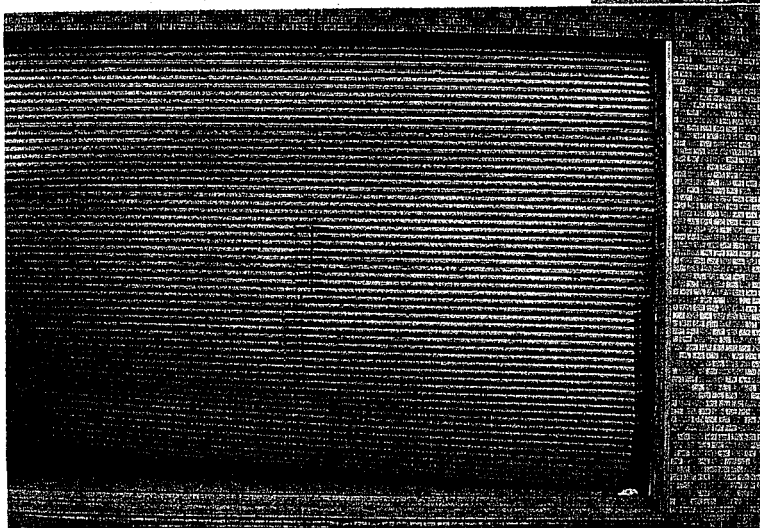
武庫川下流流域下水道 瓦木ポンプ場 シャッター破損

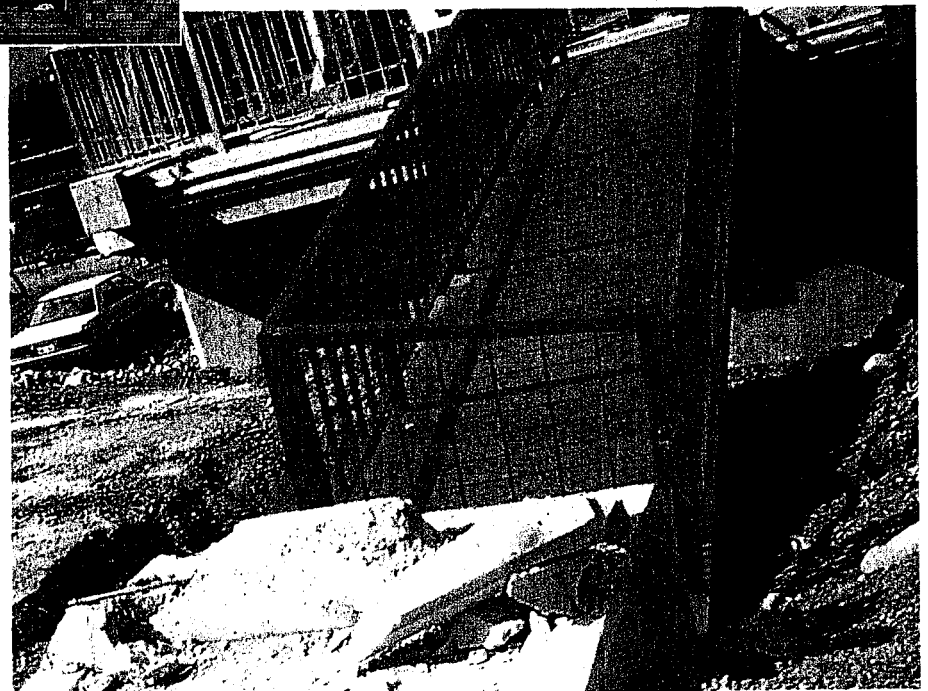
武庫川下流流域下水道 常松ポンプ場 放流ゲート管理橋脱落

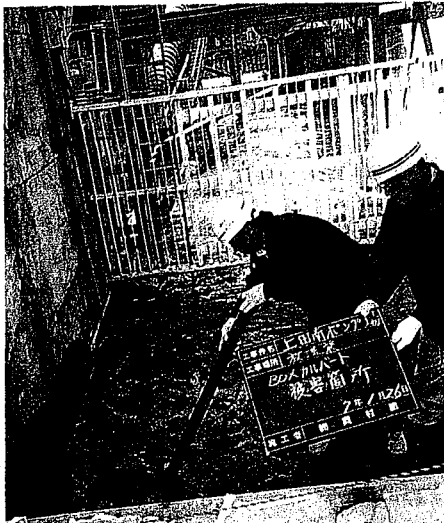
西宮市 上田南ポンプ場
雨水放流渠の破断による海水逆流

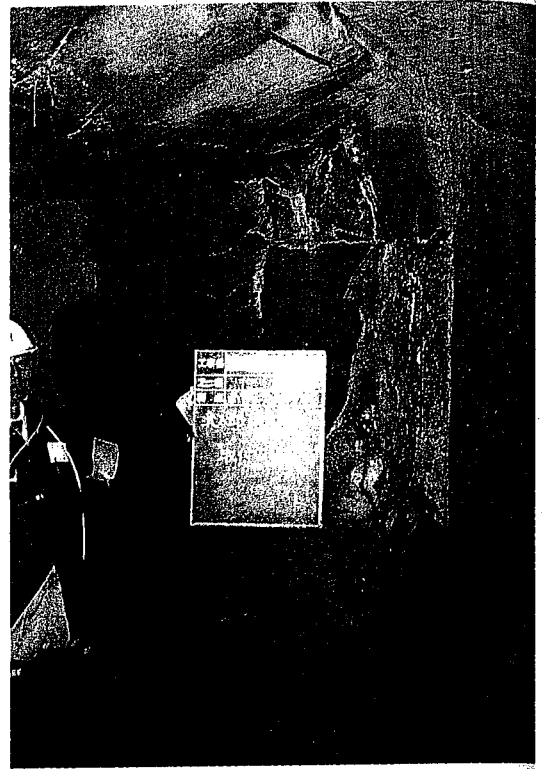
西宮市 大浜ポンプ場 流入渠の破損

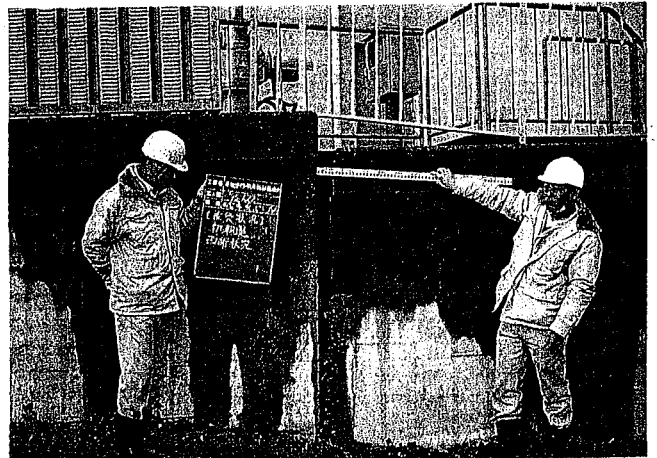
西宮市 浜ポンプ場 防潮堤破断

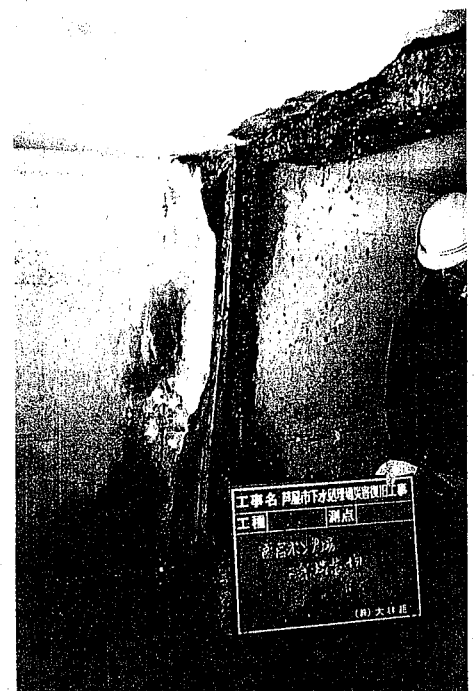
芦屋市 南宮ポンプ場 沈砂池流入渠破断

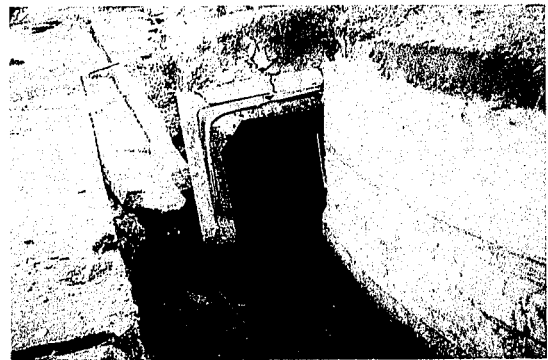
東灘処理場流入水路の破壊

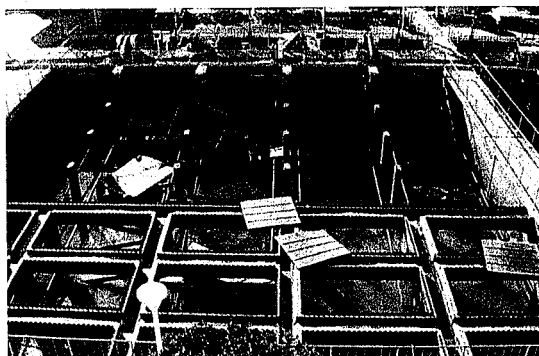
東灘処理場最終沈殿池の破損

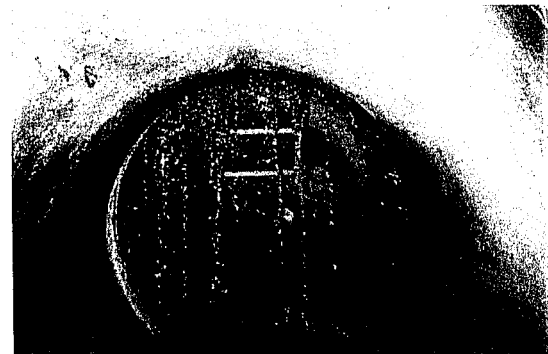
汚水幹線継ぎ手からの漏水
