兵庫県立龍野北高等学校公舎  
アスベスト調査業務

事前調査結果

令和6年12月

# アスベスト有無に関する事前調査結果報告書

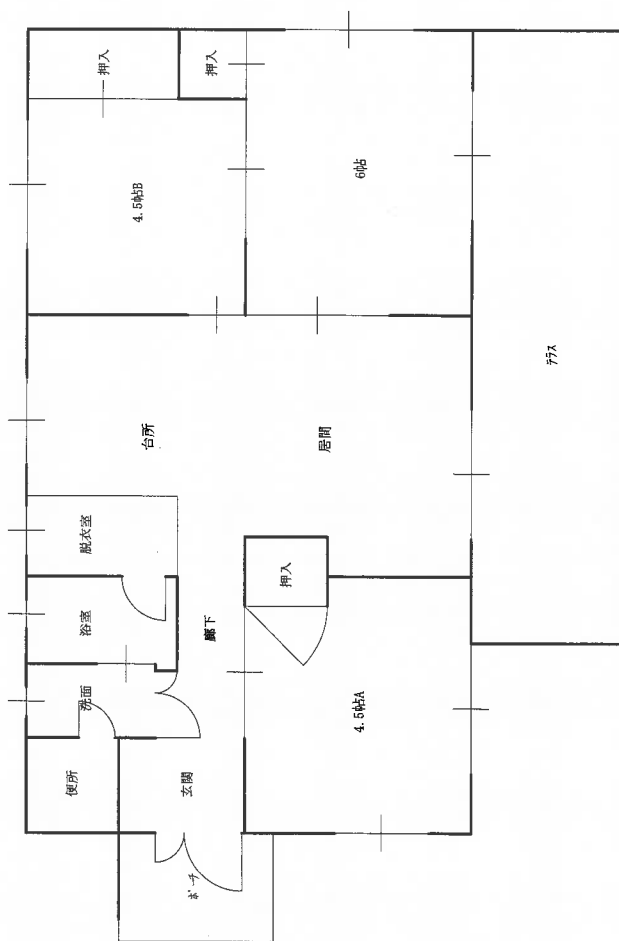
兵庫県立龍野北高等学校公舎 (旧新宮高) 床

※石綿含有建材の使用はありません

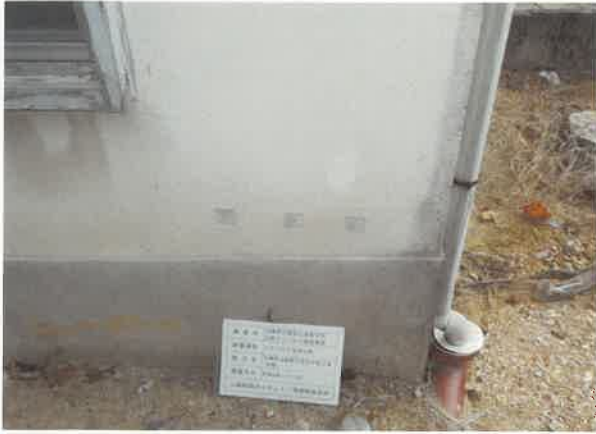
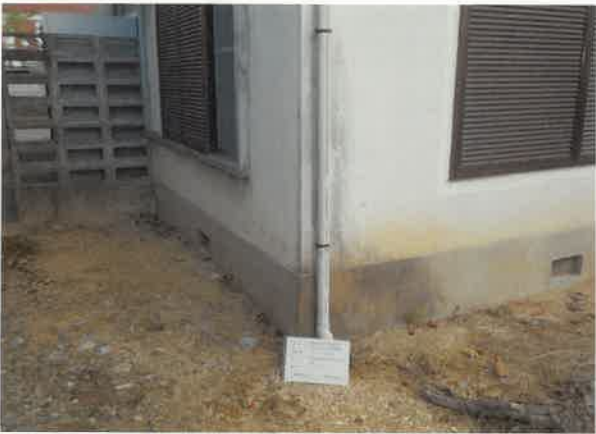
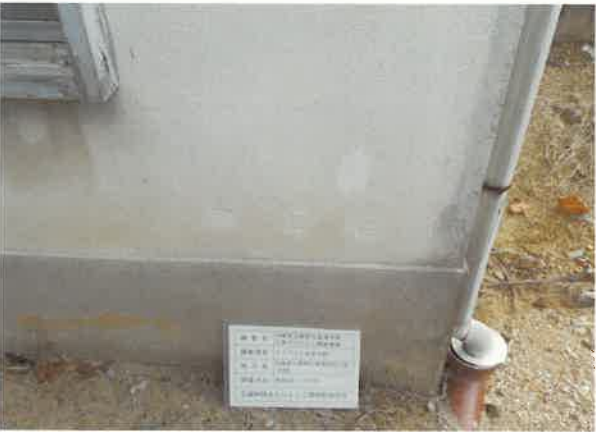
■ No.1 試料採取後（近景）

■ No.1 試料採取後（遠景）

■ No.1 試料採取場所の補修後

施設名	兵庫県立龍野北高等学校公舎
採取場所	西面
部位	外壁
建材名	仕上塗材
採取日	令和6年11月19日
分析結果	不検出
備考	—

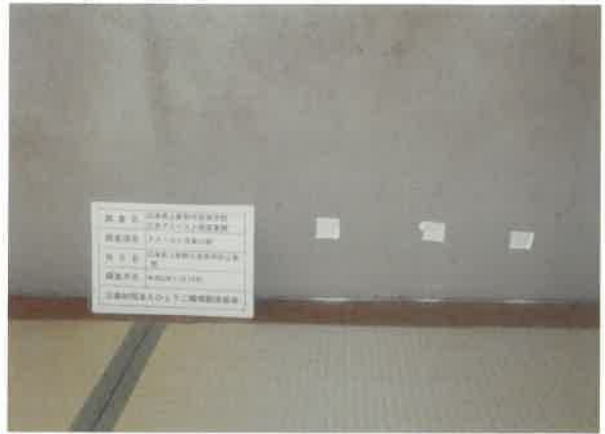
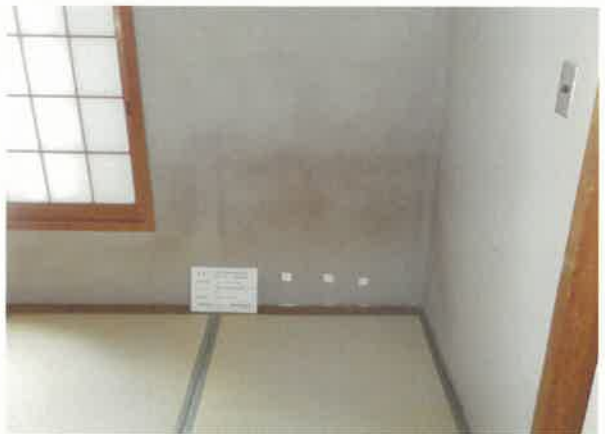
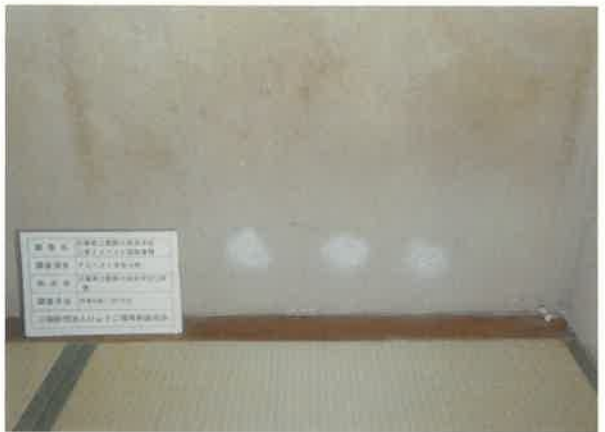
■ No.2 試料採取後（近景）

■ No.2 試料採取後（遠景）

■ No.2 試料採取場所の補修後

施設名	兵庫県立龍野北高等学校公舎
採取場所	4.5帖A
部位	壁
建材名	仕上塗材（じゅらく）
採取日	令和6年11月19日
分析結果	不検出
備考	—

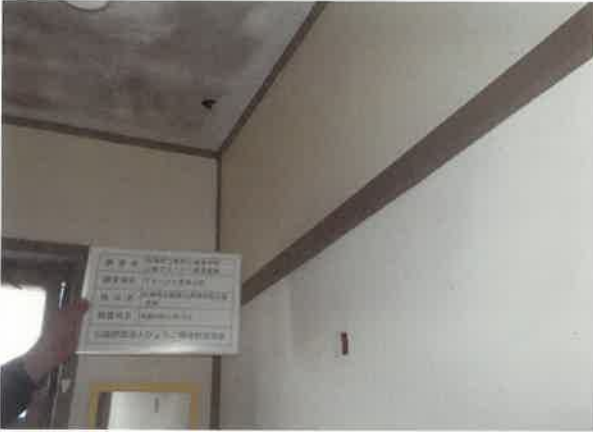
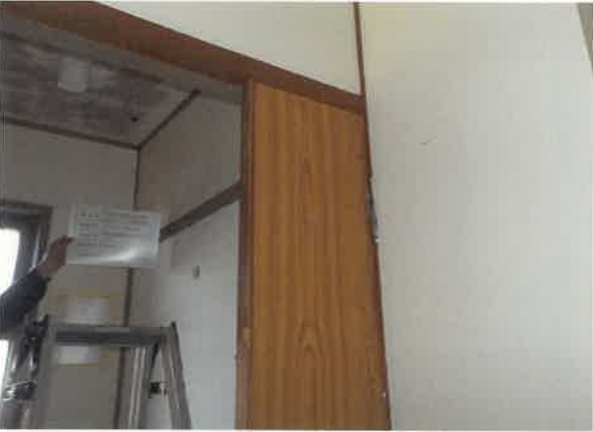
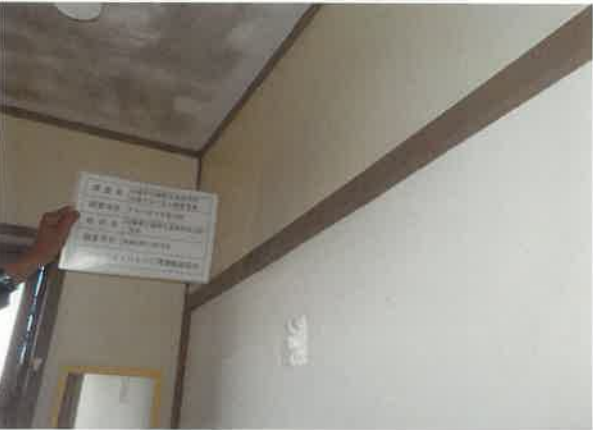
■ No.3 試料採取後 (近景)

■ No.3 試料採取後 (遠景)

■ No.3 試料採取場所の補修後

施設名	兵庫県立龍野北高等学校公舎
採取場所	洗面
部 位	天井・壁
建材名	せっこうボード
採取日	令和6年11月19日
分析結果	不検出
備 考	—
