地震によって損傷を受けた鉄骨建築物の
耐震安全対策に関する実験研究

平成 26 年 3 月

兵 庫 県
独立行政法人 防災科学技術研究所
国立大学法人 神戸大学

地震によって損傷を受けた鉄骨建築物の 耐震安全対策に関する実験研究

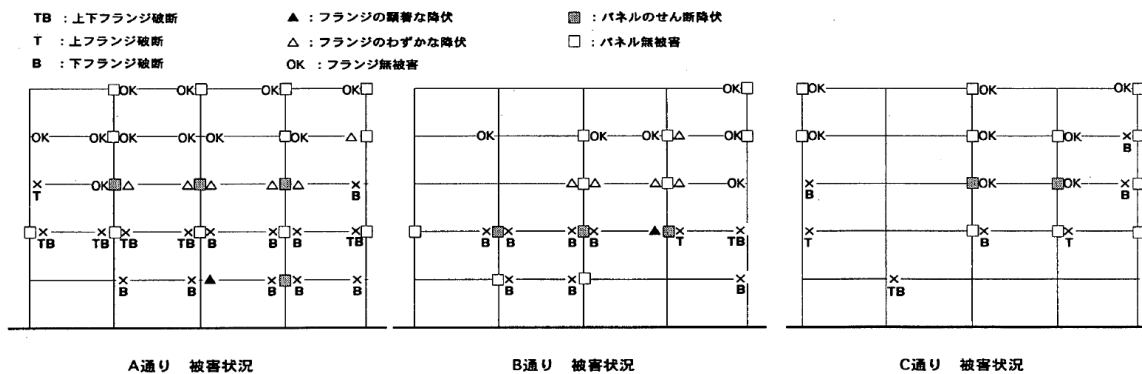
図 8 接合部の破断状況

図8に接合部の破断状況を示す．2階，3階の南北方向の軸組の梁に破断が生じた．4階以上については破断は確認されていない．破断の生じた接合部は，南北方向の接合部の54%に至っている．

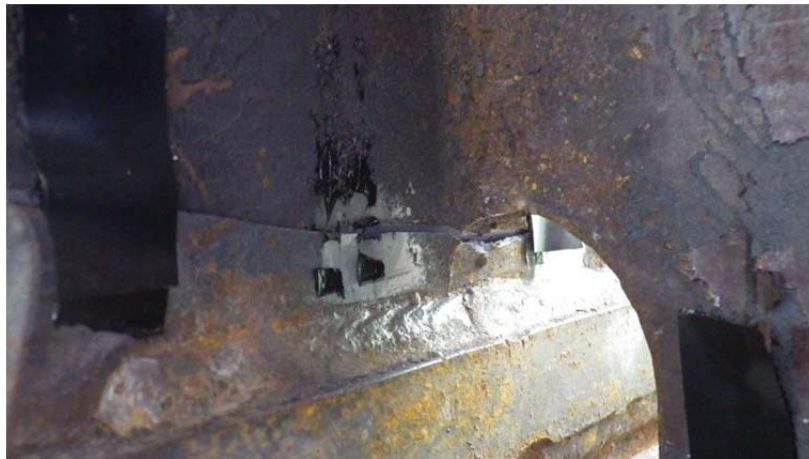
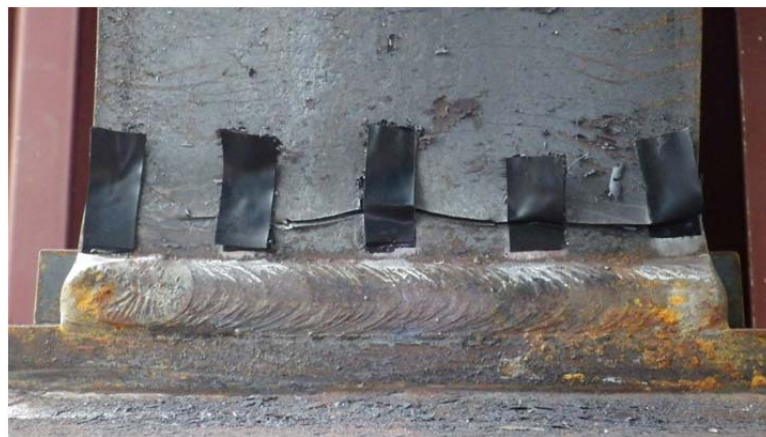
図 4.3 梁端下フランジの延性破断

図3.2に梁端モーメント-梁部材角関係を示す。2 θ_p サイクル正側2回目のピーク時に梁端下フランジのスカラップ底に延性亀裂が生じ、4 θ_p サイクル正側1回目の載荷中に梁端下フランジの延性亀裂の進展により、緩やかに耐力低下を示した。破壊性状は、載荷終了まで極めて延性的なものであった。

梁の累積塑性変形倍率は、12.3 と極めて低いものであった。これは、スカラップ形状が震災当時の R35 の短曲率でスカラップ底の歪集中が大きいことと、スラブとの合成効果により塑性中立軸が上フランジ側に移動し、下フランジの歪が鉄骨梁に比べ増大したことによる。
