# 猪名川町木津における治山事業について

## 1 災害の概要について

### 3 山腹斜面の復旧対策について

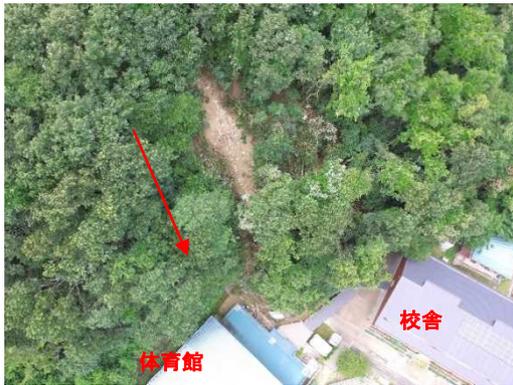
- (1) 災害状況 : 平成 30 年 7 月豪雨により山腹斜面が崩壊（幅 7m、長さ 40m）し、崩壊土砂により楊津小学校体育館の一部を破損した。人的被害は無かった。
- (2) 災害箇所 : 猪名川町木津字西山（保安林：土砂崩壊防備 指定中）
- (3) 気象状況 : 累加雨量 537mm（7 月 4 日 7:00～7 月 8 日 7:00）  
 最大 24 時間雨量 310mm（7 月 5 日 3:00～7 月 6 日 2:00）  
 最大時間雨量 29mm（7 月 5 日 11:00～12:00）  
 ※観測地点 猪名川町楊津
- (4) 災害発生 : 山腹崩壊は平成 30 年 7 月 5 日 21:45 頃発生

山腹崩壊の状況

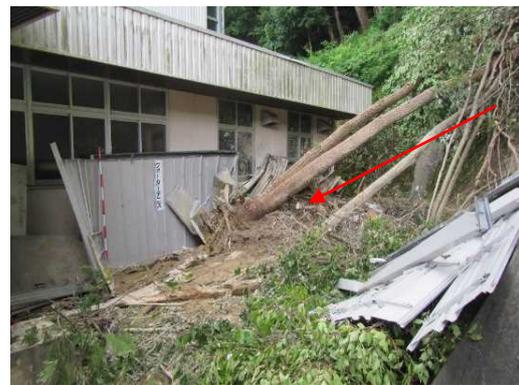
被災した体育館の状況
