■詳細耐震診断結果概要と対策要否の判定

尼崎-1	海岸名	尼崎西宮芦屋港	地区名	尼崎市東海岸町他	構造形式	傾斜式+控え矢板
------	-----	---------	-----	----------	------	----------

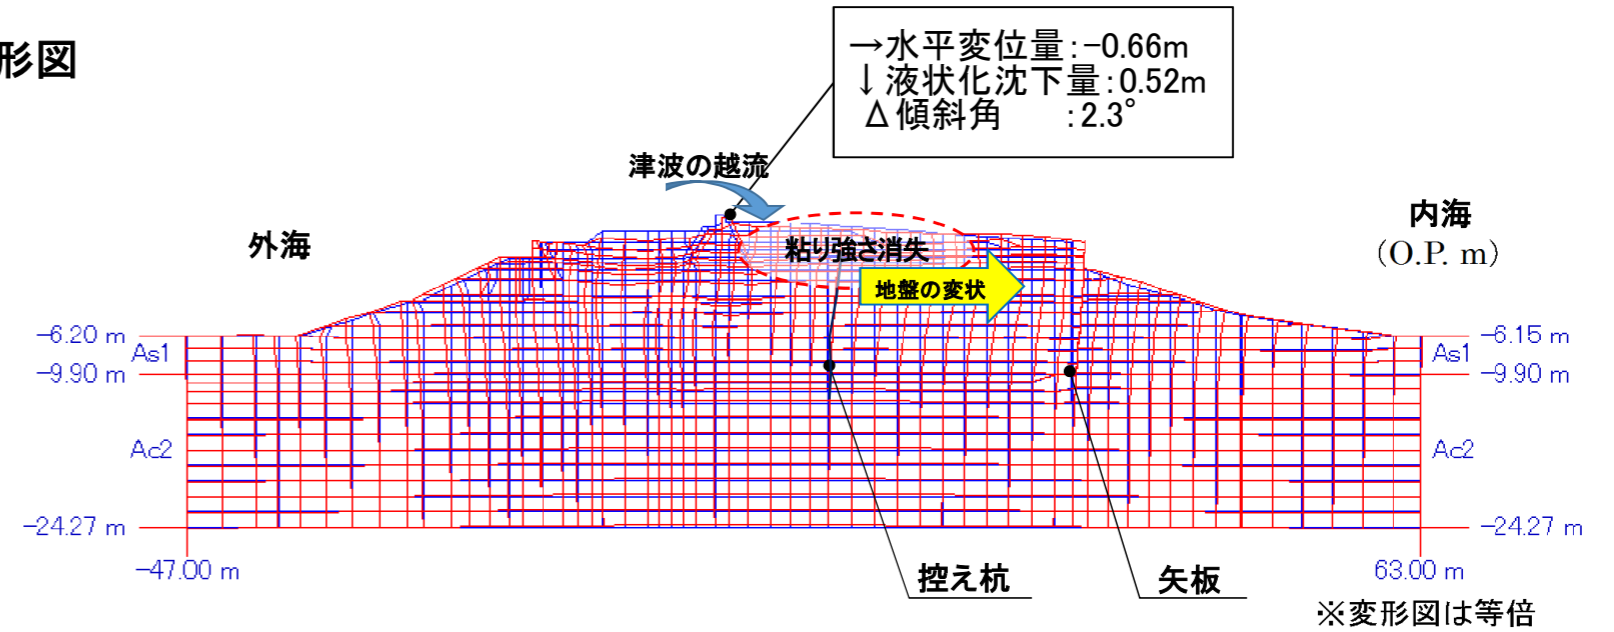
変形図

・南海トラフ巨大地震による防潮堤の残留変形量は、沈下0.52m、水平0.66m、傾斜 $2^\circ$ であり、地震後の安定性は確保されている。  
 ・ただし、As1層の液状化により内海側の矢板が全塑性に達し、護岸に大きな変状が発生するとともに、防潮堤直近まで大きな地盤変状が確認される。  
 ・このことは、津波越流時(越流深0.39m)における防潮堤の粘り強さが消失している可能性が高いと推察され、更なる防潮堤の倒壊を招く可能性が高い。  
 ・以上の内容を踏まえ、津波の浸水被害を最小限に抑えるためには、津波の越流に対するねばり強い構造の確保を目指した沈下対策等を行う必要がある。

対策必要

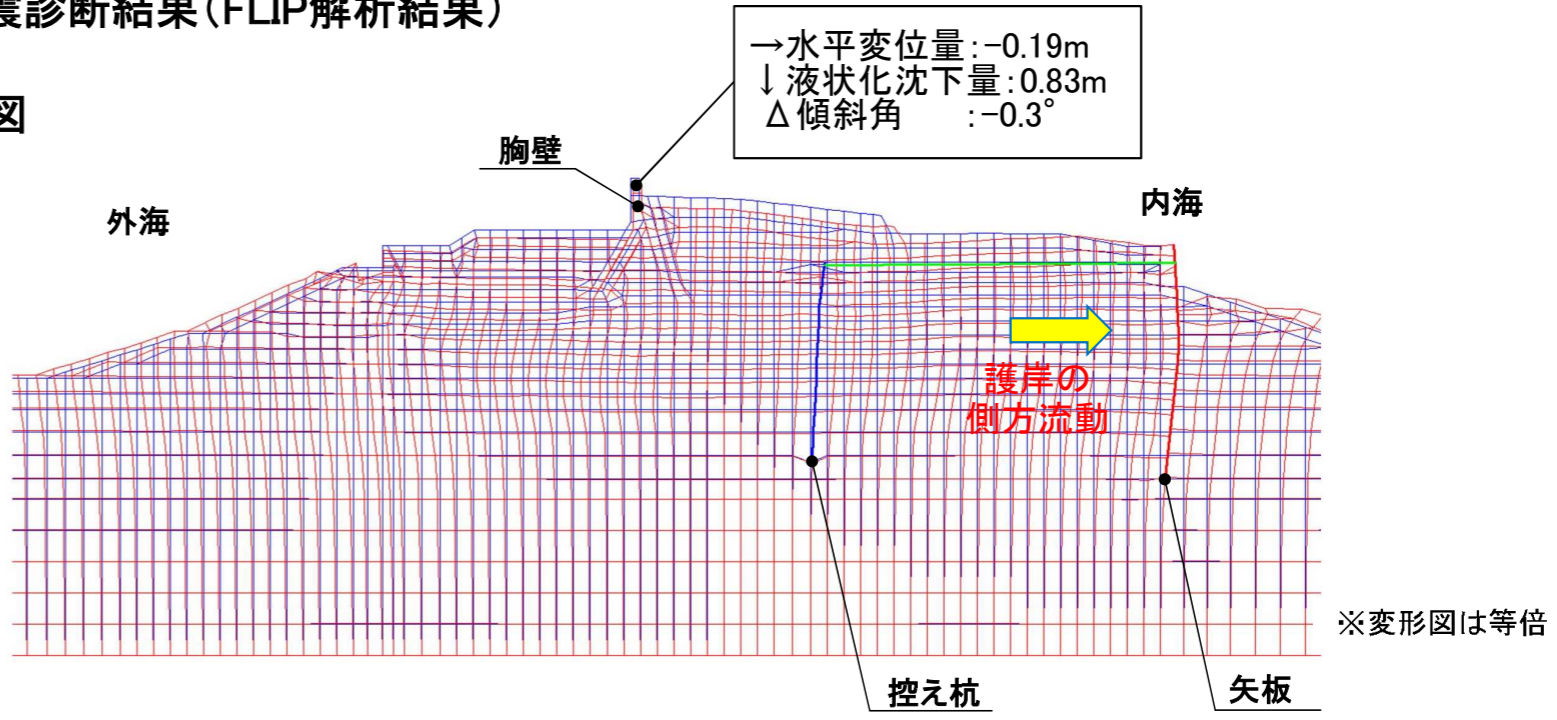
変形図

・南海トラフ巨大地震による防潮堤の残留変形量は、沈下0.83m、水平0.19m、傾斜0.3°であり、地震後の安定性は確保されている。  
 ・なお、As1層の液状化により内海側の矢板が全塑性に達し、護岸に大きな変状が発生するとともに、防潮堤直近まで大きな地盤変状が確認される。  
 ・ただし、津波は越流しないため、護岸の変状が防潮堤の機能を間接的に阻害する可能性もない。  
 ・以上の内容から、当該施設において対策を行う必要はない。

⇒ 対策不要

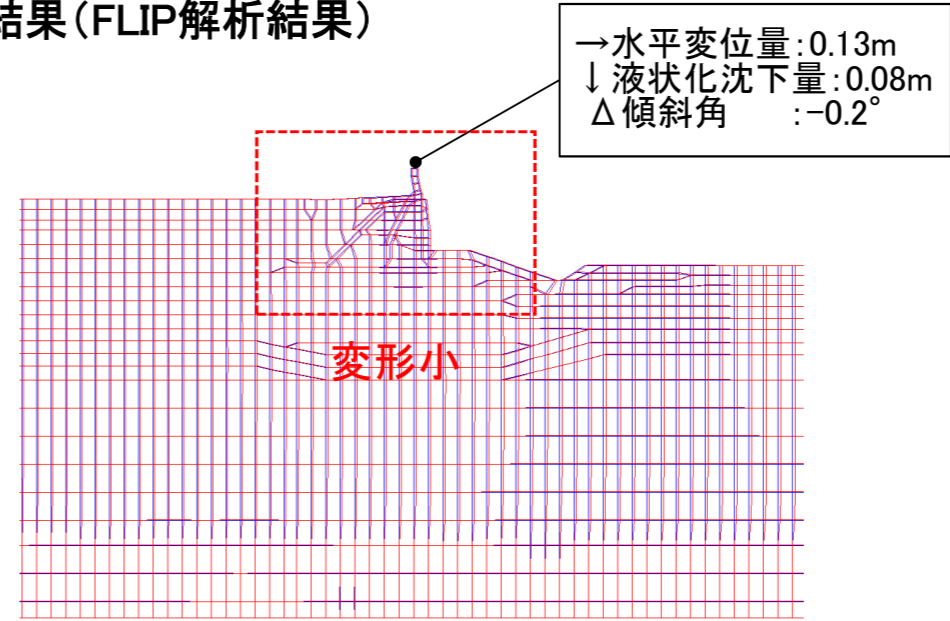
変形図

・南海トラフ巨大地震による防潮堤の残留変形量は、沈下0.08m、水平0.13m、傾斜0.2° と小さく、地震後の安定性は確保されている。  
 ・なお、As2層が液状化するものの層厚が薄く深度が深いため、護岸全体の変形に対する影響が小さい。  
 ・また、津波は越流しないため、護岸の変状が防潮堤の機能を間接的に阻害する可能性もない。  
 ・以上の内容から、当該施設において対策を行う必要はない。

対策  
不要

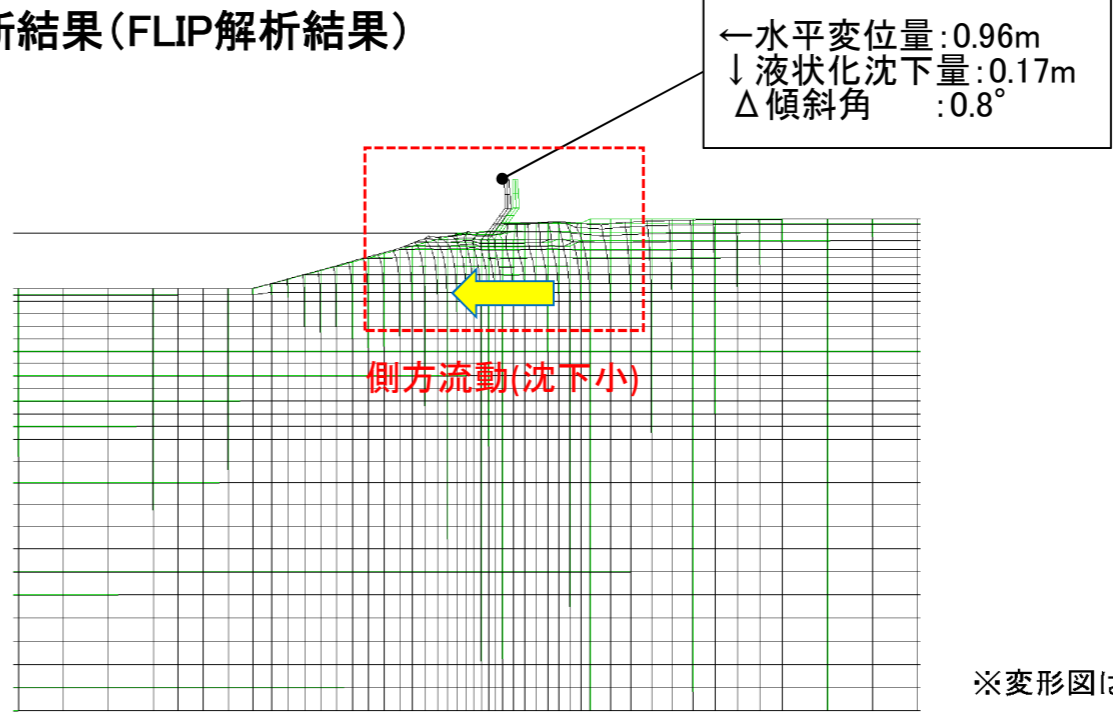
変形図

・南海トラフ巨大地震による防潮堤の残留変形量は、沈下0.17m、水平0.96m、傾斜0.8°であり、地震後の安定性は確保されている。  
・なお、埋土層の液状化により防潮堤周辺地盤に変形が生じているが、側方流動的な挙動であり防潮堤の機能を消失するようなものではないことが確認される。  
・また、津波は越流しないため、護岸の変状が防潮堤の機能を間接的に阻害する可能性もない。  
・以上の内容から、当該施設において対策を行う必要はない。

⇒ 対策不要

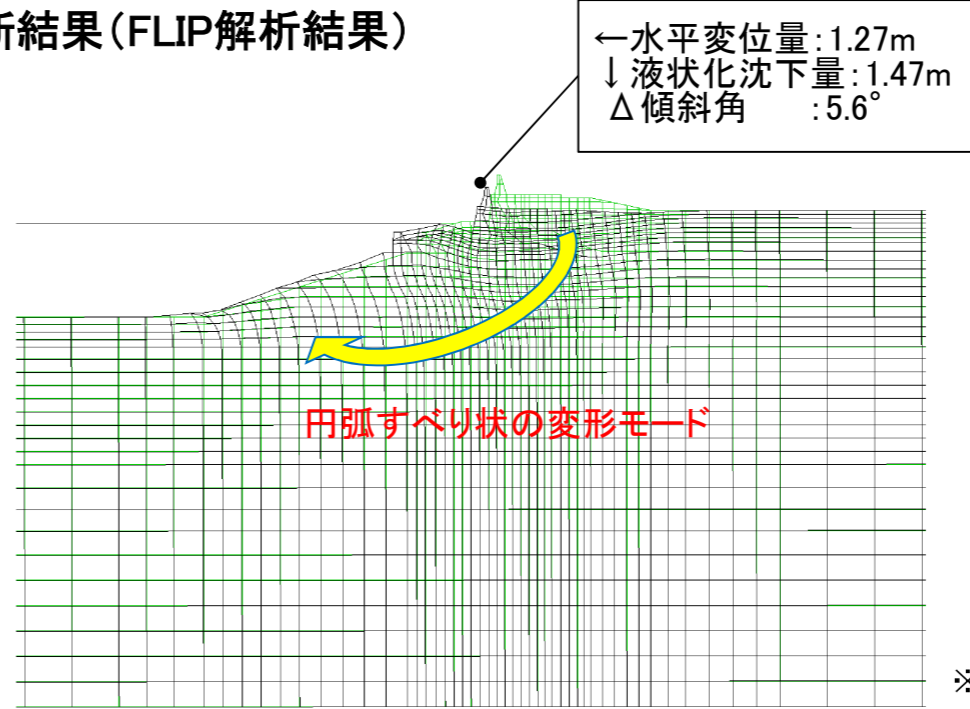
変形図

- ・南海トラフ巨大地震による防潮堤の残留変形量は、沈下1.47m、水平1.27mと大きく(傾斜5.6°)、地震後の堤体の安定性は低下している状況にある。
- ・また、Bg、As層の液状化により、護岸周辺地盤で円弧すべり状の変形モードが確認されるとともに、護岸背後においても大きな地盤変状(沈下)が確認される。
- ・このことから、津波越流時(越流深0.87m)における防潮堤の粘り強さが消失している可能性が高いと推察され、更なる防潮堤の倒壊を招く可能性が高い。
- ・以上の内容を踏まえ、津波の浸水被害を最小限に抑えるためには、津波の越流に対するねばり強い構造の確保を目指した沈下対策等を行う必要がある。

対策  
必要

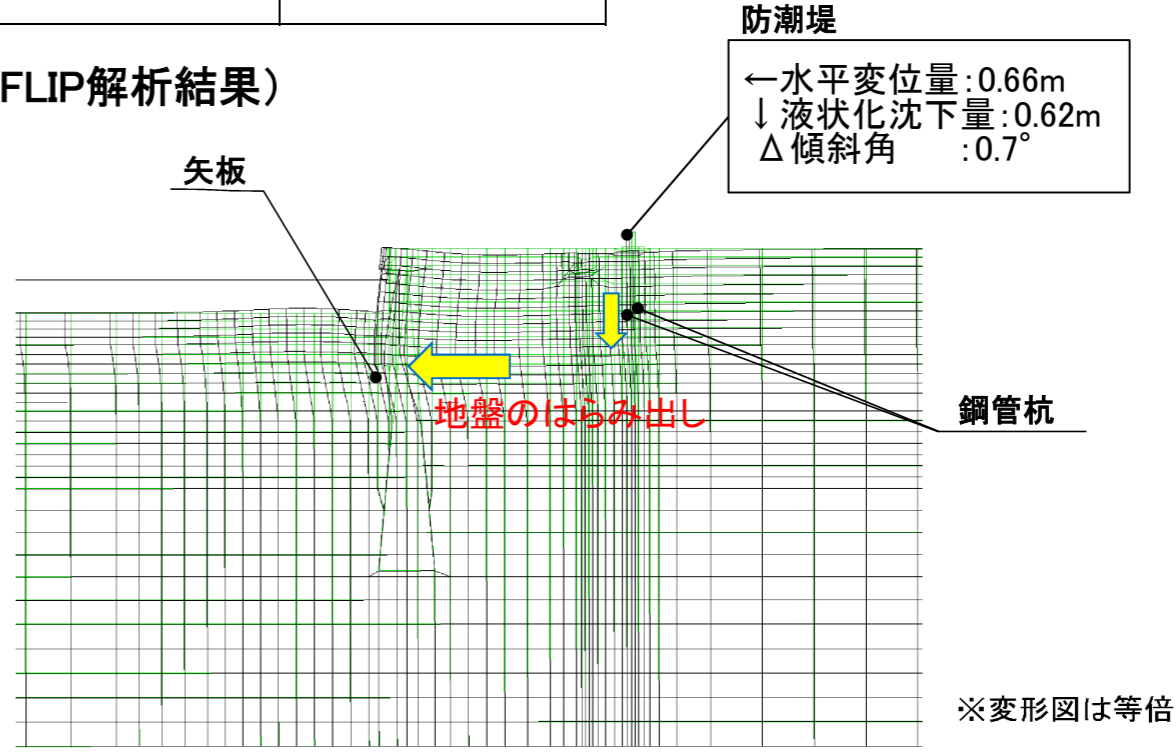
変形図

・南海トラフ巨大地震による防潮堤の残留変形量は、沈下0.62m、水平0.66mと比較的大きく(傾斜0.7°と小さい)、基礎の鋼管杭が損傷を受けているため、地震後の安定性は消失している。  
 ・また、埋土層の液状化により前面の矢板岸壁が損傷しており、岸壁法線から27m離れた防潮堤にも影響を及ぼしていることが確認される。  
 ・以上の内容から、当該施設においては対策を行う必要がある。

対策必要

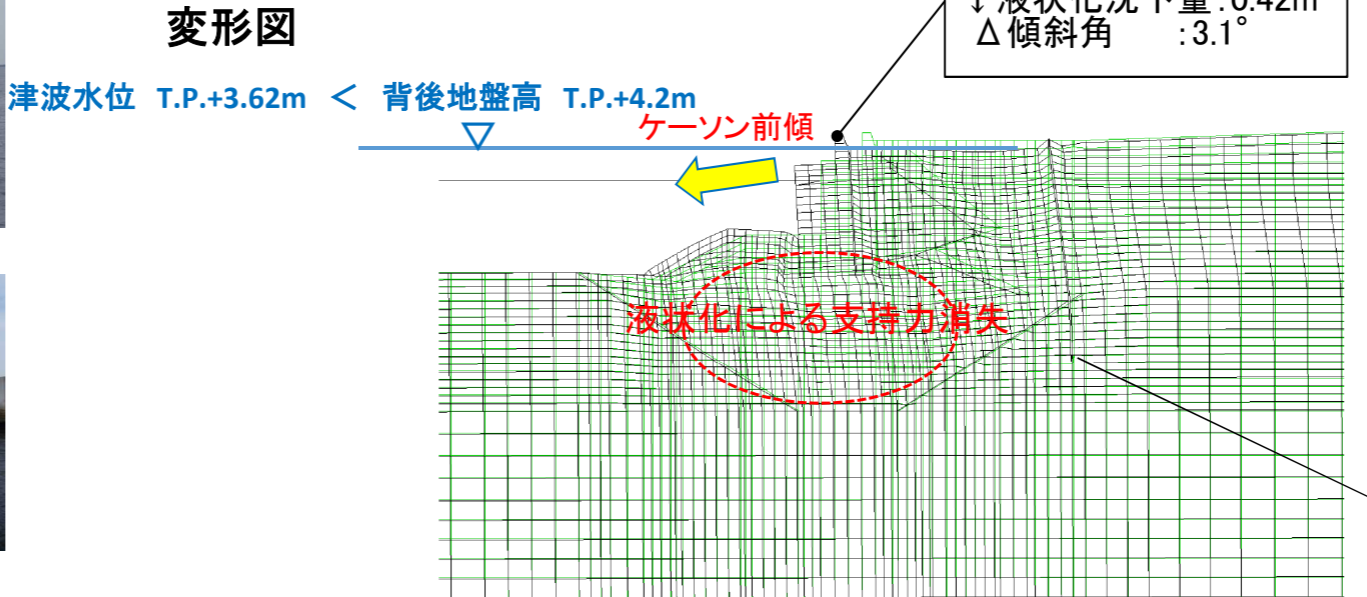
・南海トラフ巨大地震による防潮堤の残留変形量は、沈下0.42m、水平2.55mと非常に大きく(傾斜3.1°)、地震後の堤体の安定性が低下しているとともに、目地ずれなどにより防潮堤の機能が消失している可能性が高い。  
 ・当該防潮堤はケーソン式護岸と一体構造であり、修復にはケーソンに対する対策も必要となるため、嵩上げ等の簡易な修復では対応が困難である。  
 ・なお、背後の地盤高(T.P.+4.2m)と、津波高(T.P.+3.62m)より高いため、背後地における津波の浸水被害は発生しない。  
 ・以上の内容から、当該施設においては対策を行う必要が無い。

⇒ 対策不要

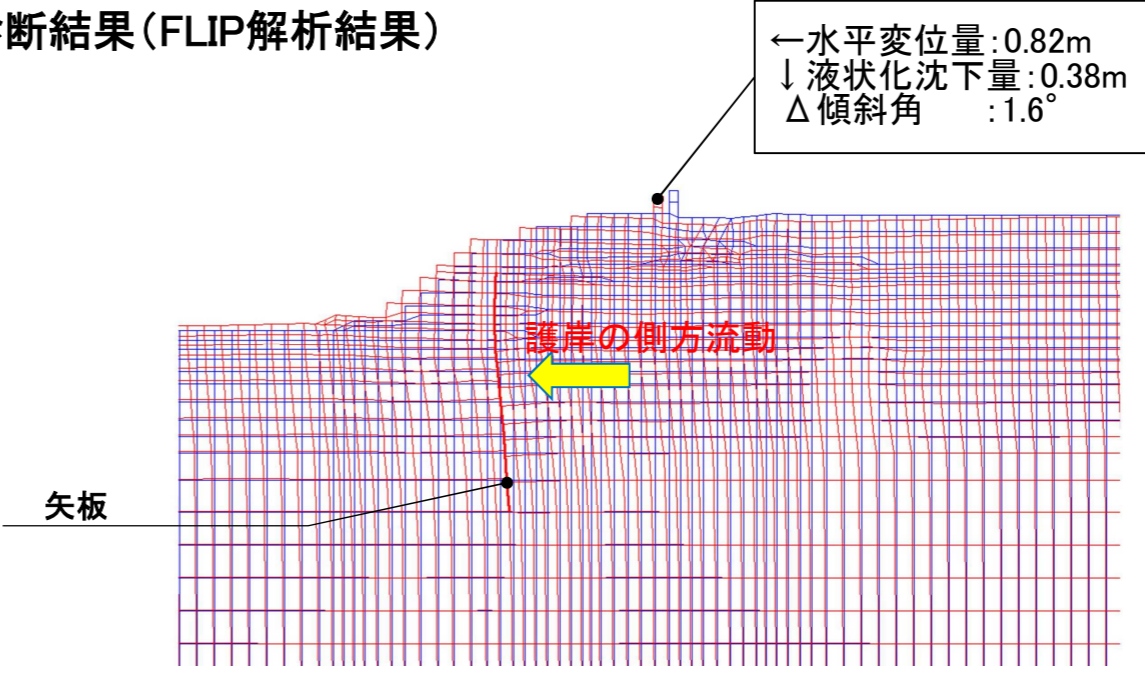
変形図

- ・南海トラフ巨大地震による防潮堤の残留変形量は、沈下0.38m、水平0.82mと比較的大きいが、傾斜1.6°と小さく、地震後の安定性は確保されている。
- ・なお、As1層の液状化により埋設された矢板が損傷するが、消波ブロックで覆われた傾斜式護岸である本施設への影響は軽微であることが確認される。
- ・また、津波は越流しないため、護岸の変状が防潮堤の機能を間接的に阻害する可能性もない。
- ・以上の内容から、当該施設において対策を行う必要はない。

対策不要

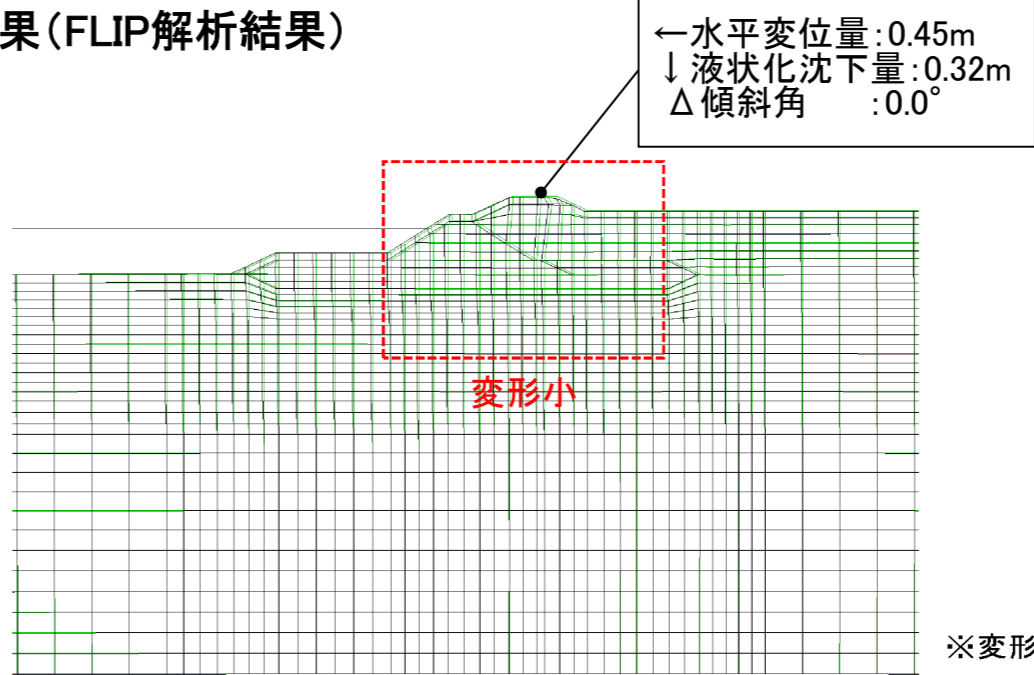
変形図

←水平変位量:0.45m  
↓液状化沈下量:0.32m  
△傾斜角 :0.0°

- ・南海トラフ巨大地震による防潮堤の残留変形量は、沈下0.32m、水平0.45m、傾斜0°であり、地震後の安定性は確保されている。
- ・なお、埋立土、As1、As2層の液状化により防潮堤周辺地盤に変形が生じているが、側方流動的な挙動であり防潮堤の機能を消失するようなものではないことが確認される。
- ・また、津波は越流しないため、護岸の変状が防潮堤の機能を間接的に阻害する可能性もない。
- ・以上の内容から、当該施設において対策を行う必要はない。

⇒ 対策不要
