# 事後評価試行結果（報告）

## 【砂防関係事業】

土木局 砂防課

部課室名	土木局砂防課	記入責任者職氏名 (担当者氏名)	砂防課長 尾崎幸忠 (副課長兼砂防係長 藤井嘉彦)	内線	4459 ( 4465 )
事業種目	砂防事業	事業名	通常砂防事業(赤花川) <sup>あかぼな</sup>		
所在地	豊岡市但東町奥赤地内 <sup>おくあか</sup>				
事業の目的			事業内容		
土石流対策 当溪流は土石流危険溪流に該当し、溪岸の浸食が進み下流への土砂災害の危険性が高まっているため、えん堤工を設置して地域住民の人命、財産や県道を保全する。			砂防えん堤 1 (S46完成) 1基 (H=9.0m) 砂防えん堤 2 (S37完成) 1基 (H=9.0m)		
事業期間				総事業費	整備年次が古いため不明
事業着手	昭和35年度	過去の評価	-	内用地補償費	整備年次が古いため不明
事業完了	昭和46年度		-		
事業を巡る社会経済情勢等の変化					
(周辺の土地利用等の変化) 砂防えん堤の整備以降、周辺の土地利用には大きな変化はない。					
事業の効果等					
安全・安心  土石流災害から地域住民の人命、財産や県道を保全	平成16年の台風23号の豪雨により但馬地域では浸水被害や土砂災害など、甚大な被害を受けた。(豊岡市但東町畑山：累加雨量370mm、最大時間雨量47mm/h) このため、土石流による被害のあった豊岡市但東町奥赤地内において、既存砂防えん堤整備済の溪流と、砂防堰堤が未整備の隣接溪流との土砂流出状況などを比較し、砂防事業の整備効果を検証した。				
	1 溪流比較表				
	砂防えん堤 整備済み溪流		砂防えん堤 未整備溪流		
	赤花川		峠谷川		
	砂防えん堤 2基		未整備		
	被災時発生土砂量 約9,000m <sup>3</sup> 捕捉土砂量 砂防えん堤 1 約7,000m <sup>3</sup> 砂防えん堤 2 約2,000m <sup>3</sup>		約11,000m <sup>3</sup> 土砂氾濫範囲から概算		
	砂防えん堤下流域での被害無し		全壊1戸、半壊1戸 県道赤花薬王寺線通行止		
	2 整備効果 砂防えん堤が整備済みであった赤花川では、下流域に被害を生じなかったが、未整備であった峠谷川流域では約11,000m <sup>3</sup> の土砂流出により人家2戸、県道通行止等の甚大な被害が生じた。 よって、当該砂防えん堤は土石流から下流域の被害を防止するという所期の目的を果たした。

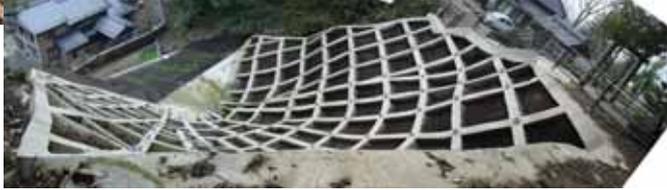
崩壊斜面の対策工は  
法枠工により実施済み  
(H17年完成)

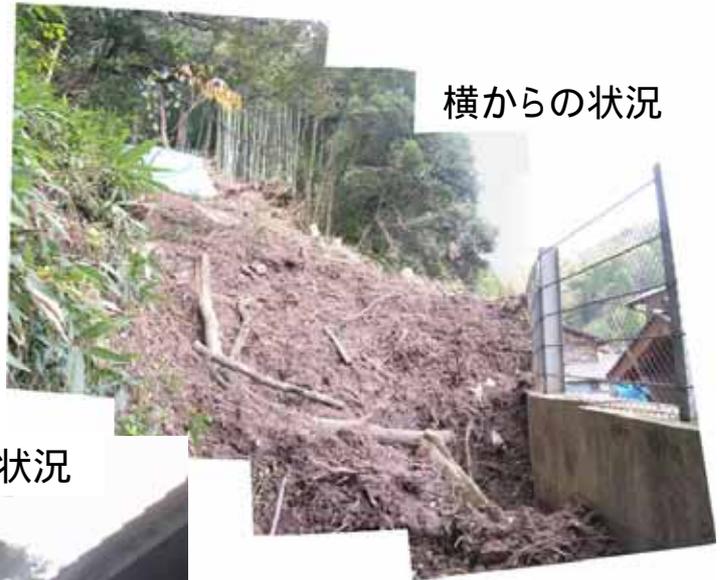
横からの状況

部課室名	土木局砂防課	記入責任者職氏名 (担当者氏名)	砂防課長 尾崎幸忠 (課長補佐兼防災係長 井上尊詩)	内線	4459 ( 4467 )
事業種目	砂防事業	事業名	急傾斜地崩壊対策事業(野上地区) <sup>のじょう</sup>		
所在地	豊岡市野上 <sup>のじょう</sup> 地内				
事業の目的			事業内容		
急傾斜地崩壊対策 当地区は斜面崩壊による危険性が高く、急傾斜地崩壊危険箇所となっている。斜面の上下部には人家等があるため、防災対策工事を行い、斜面崩壊から人命を守る。			擁壁工 (H = 3.0 ~ 7.0m) L = 460m 落石防止柵 (H = 1.55m) L = 460m		
事業期間				総事業費	約 3.8 億円
事業着手	昭和57年度	過去の評価	-	内用地補償費	-
事業完了	昭和63年度		-		
事業を巡る社会経済情勢等の変化					
(周辺の土地利用等の変化) 斜面崩壊による被害を防止し、集落の安全・安心な生活は維持されているため、土地利用等に変化はない。					
事業の効果等					
安全・安心					
斜面崩壊から 人命、人家を保全					
<p>平成16年の台風23号の豪雨により但馬地域では浸水被害や土砂災害などの甚大な被害を受けた。(豊岡市:累加雨量295mm、最大時間雨量42mm/h)</p> <p>このため、特に土砂災害による被害の大きかった豊岡市において、急傾斜地崩壊対策事業により整備した対策工が効果を発揮した事例を報告する。</p> <p><b>整備効果</b></p> <p>急傾斜地崩壊対策事業は斜面崩壊を未然に防ぐものである。</p> <p>当地区においても、対策工として整備した擁壁工により斜面下部の安定が図られ、台風23号の豪雨でも斜面全体にわたる大規模な斜面崩壊は発生しなかった。</p> <p>地区内の一部で、擁壁工による安定化効果の及ばない斜面上部の崩壊が発生した。崩壊の規模は幅21m、高さ16mで、崩壊土砂量は約700m<sup>3</sup>であったが、斜面下部に整備した擁壁工、落石防止柵が崩壊土砂を受け止め、人的被害・家屋被害は無かった。</p> <p>よって、斜面全体にわたる大規模な崩壊を防いだと推測されること、また、斜面上部の崩壊を受け止め被害を防いだことから、急傾斜地崩壊対策事業の所期の目的を果たし、十分な整備効果があった。</p>

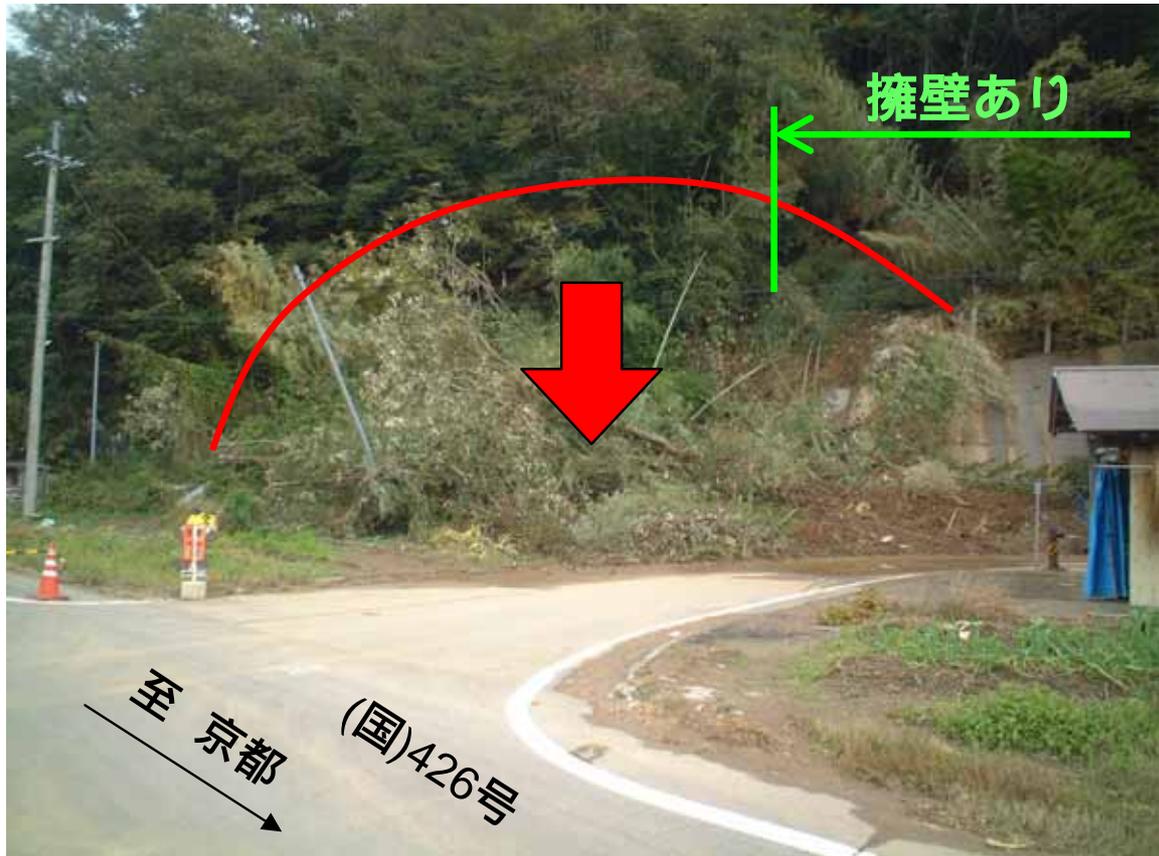
【被災状況】

部課室名	土木局砂防課	記入責任者職氏名 (担当者氏名)	砂防課長 尾崎幸忠 (課長補佐兼防災係長 井上尊詩)	内線	4459 ( 4467 )
事業種目	砂防事業	事業名	急傾斜地崩壊対策事業(平田地区) <sup>ひらた</sup>		
所在地	豊岡市但東町平田地内				
事業の目的			事業内容		
急傾斜地崩壊対策 当地区は斜面崩壊による危険性が高く、急傾斜地崩壊危険箇所となっている。斜面の下部には人家等があるため、防災対策工事を行い、斜面崩壊から人命を守る。			擁壁工 (H = 2.0 ~ 5.0m) L = 210m 落石防止柵 (H = 1.55m) L = 210m		
事業期間				総事業費	約 1.7 億円
事業着手	平成 4 年度	過去の評価	-	内用地補償費	-
事業完了	平成 6 年度		-		
事業を巡る社会経済情勢等の変化					
(周辺の土地利用等の変化) 斜面崩壊による被害を防止し、集落の安全・安心な生活は維持されているため、土地利用等に変化はない。					
事業の効果等					
安全・安心					
斜面崩壊から 人命、人家を保全	<p>平成 16 年の台風 23 号の豪雨により但馬地域では浸水被害や土砂災害などの甚大な被害を受けた。(豊岡市但東町：累加雨量 370mm、最大時間雨量 47mm/h)</p> <p>このため、特に土砂災害による被害の大きかった豊岡市において、急傾斜地崩壊対策事業により整備した対策工が効果を発揮した事例を報告する。</p> <p><b>整備効果</b></p> <p>急傾斜地崩壊対策事業は斜面崩壊を未然に防ぐものである。</p> <p>当地区においても、対策工として人家裏に整備した擁壁により斜面の安定が図られ、台風 23 号の豪雨でも斜面崩壊は発生しなかった。</p> <p>しかしながら、隣接の対策工を行っていない自然斜面では幅 20m、高さ 17m にわたる斜面崩壊が発生した。崩壊土砂(約 100m<sup>3</sup>)が、法裾から約 15m 先まで流出し、道路、畑等が埋没した。</p> <p>以上のことから、仮に対策工を行っていなければ、斜面崩壊により、地域住民の人命などに被害が生じたと推測される。</p> <p>よって、急傾斜地崩壊対策事業の所期の目的を果たし、十分な整備効果があったと考えられる。</p>
