# 天神川氾濫災害調査報告書

令和6年8月

天神川氾濫災害調査委員会

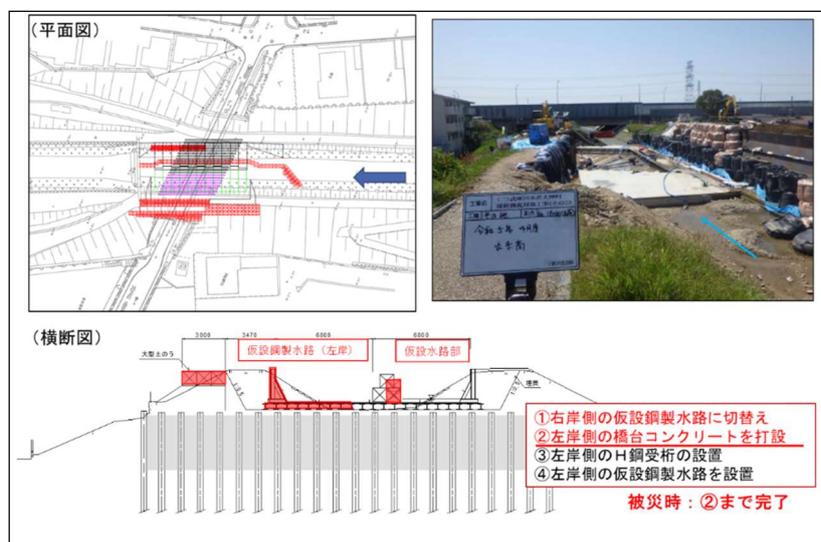
図-2.8 左岸鋼製水路設置図（被災時）

また、右岸側の仮設鋼板水路背面の堤体盛土を埋戻すとともに、仮設鋼板水路の上下流の既設護岸に擦り付ける取付護岸を施工し、令和5年4月10日から右岸側から左岸側へ施工区間を切り替えるため、右岸側に設置した仮設鋼板水路の上に大型土のう（上段1袋、下段1袋の1列2段積）を設置し、右岸側に通水させるための仮締切工を設置した。さらに、左岸側の既設護岸を撤去し、切梁（5本）の設置を行った。次に、仮設鋼板水路の受桁コンクリート橋台の設置が完了したところで、7日の出水を迎え、詳細な状況は以下のとおりである。（図-2.8 参照）

下流の取合護岸部、仮設鋼板水路、上流の取合護岸部を包括するように No. 18+4.5～No. 18+49 において、大型土のうによる仮締切工を設置していた。上流部の No. 18+44～No. 18+49 の区間では、大型土のうを下2列、上1列で積み既設護岸に擦り付けており、No. 18+44 より下流の区間では、大型土のうを下1列、上1列で積んだ状態であった。

河床部の状況としては、取合護岸部（下流部：No. 18+4.5～No. 18+8.6、上流部：No. 18+34～No. 18+44）は既設河床張りコンクリートを取り壊しており、基盤面の土砂が露出していた。仮設鋼板水路の No. 18+8.6～No. 18+34 については、延長 15.5m の H 鋼受桁を支える上下流のコンクリート橋台が 5 月 1 日に設置完了しており、コンクリート橋台間（H 鋼受桁設置区間）については、土留工の支保工である切梁および埋め戻された土砂が露出している状態であった。

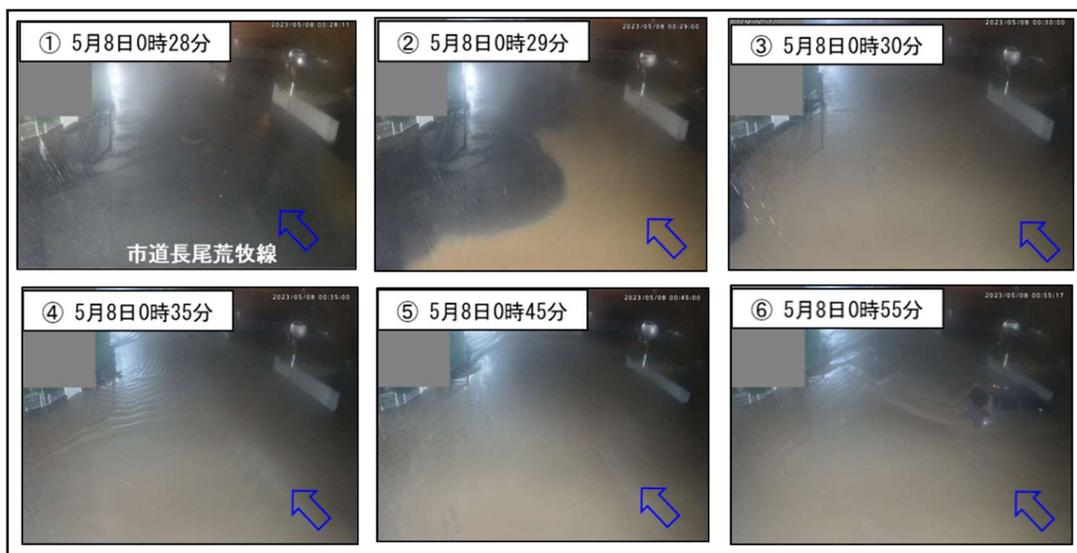
決壊箇所から約 50m離れた箇所に伊丹市防犯カメラが設置されており、破堤後の濁水の出水状況が記録されていた。5月8日0時28分に濁水を確認、0時29分に画面半分が濁水に覆われ、0時30分には防犯カメラで視認できる市道全てが濁水で覆われた。さらに、0時35分に緩やかに水位が上昇し、0時55分には自動車が流されるほどの出水状況であった。

写真-3.1 伊丹市防犯カメラ映像

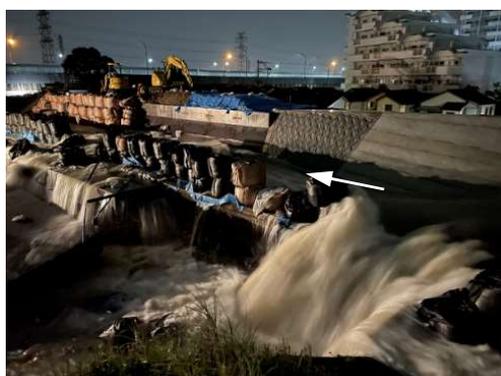
令和5年5月7日～8日出水による天神川からの氾濫は、伊丹市防犯カメラ映像、目撃情報、流況解析等による氾濫事象の再現計算結果を総合的に分析すると、5月8日0:30頃、天神川と市道長尾荒牧線が交差する隧道部付近の左岸川裏側堤防法面中腹の小段部からパイピングが発生し、堤防が決壊したと推定される。決壊した延長は約30mであり、浸水面積は約3.3haにも広がっている。人的被害は負傷者1名、物的被害は、床上浸水2棟、床下浸水10棟である。

写真-3.2 天神川破堤直後(5/8 2:30)

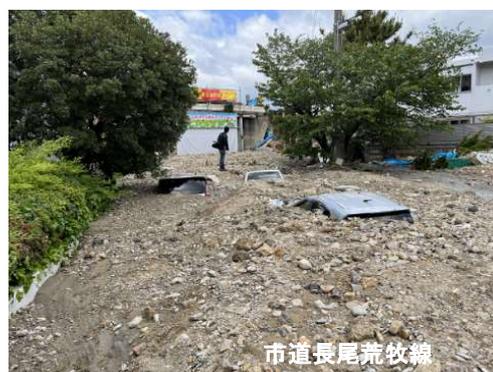
写真-3.3 市道へ土砂流出状況(5/8)

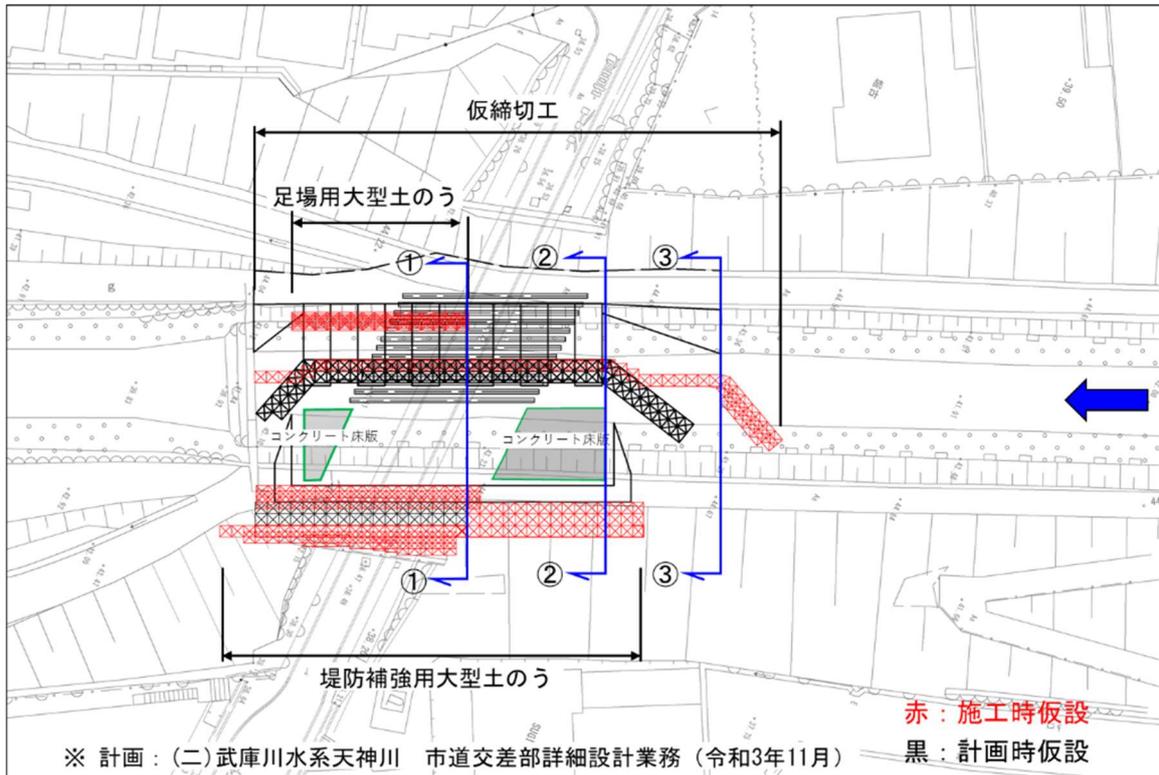
図-4.2 大型土のう平面図 (計画と施工)

施工時の大型土のうの高さは1.6mであった。積み方についても下段1列上段1列の積み方としていた。大型土のうの配置については、施工ヤードを確保するため、計画時に比べて上流側に約9.5m延伸、下流側ではクレーン足場用大型土のうと約15.0mに渡って追加して配置していた。

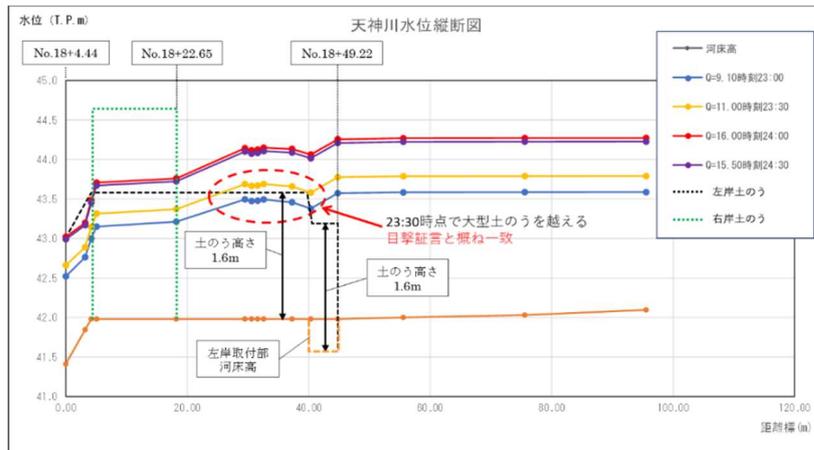
図-4.6 水位縦断面図 (一次元不等流計算より)

河道水位は、一般に等流計算や一次元不等流計算により算定される。ここでは、仮締切工内の流下能力を確認するため、一次元不等流計算を実施した。河道条件については、①仮締切工は計画時断面、②仮締切工は施工時断面の2ケースとし、大型土のうの配置を踏まえて、断面変化に応じて計算断面を設定した。また、上流端流量については、伊丹市ライブカメラ映像から算出した流量ハイドロを用いた。一次元不等流計算の結果、7日23:30に仮締切工を越水し、目撃証言と一致した。

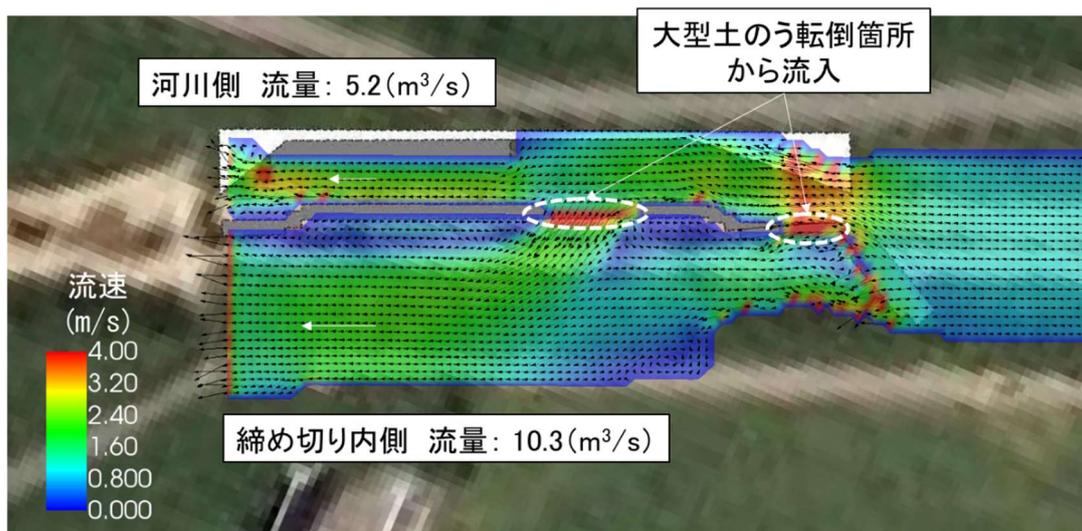
図-4.7 流況再現図 (5月8日0:30 二次元不定流計算より)

一次元不等流計算では仮締切工を越流した後の流況を再現することができないため、平面二次元不定流計算モデルによる流況再現を実施した。計算に用いた河道条件などは一次元不等流計算モデルと同様とし、解析のメッシュ分割は、土のうの大きさ(約1m)を考慮して50cm程度とした。平面二次元不定流計算による流況計算と各時刻の目撃証言が一致することを確認した。

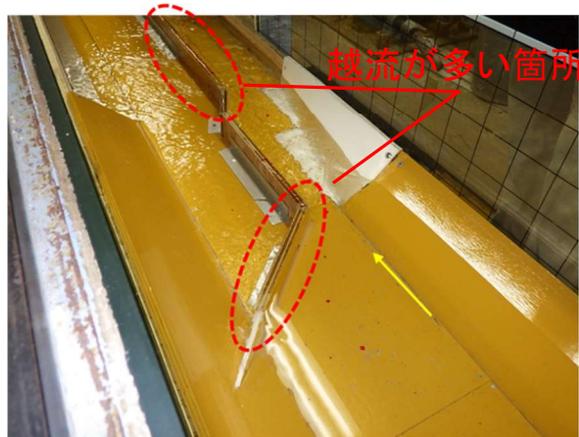
写真-4.1 水理模型実験(Q=16.0m<sup>3</sup>/s:ピーク時)

明石工業高等専門学校の神田名誉教授の指導により、水理模型実験を実施した。模型の縮尺は1/34とし、伊丹市ライブカメラから算出した流量ハイドロを用い、水位を計測した。水理模型実験から得られた水位と平面二次元不定流計算モデルの計算水位は概ね一致しており、被災現場の流況を精緻に再現することができた。水理模型実験及び平面二次元不定流計算モデルによる流況再現から伊丹市ライブカメラ映像による流出量（ピーク流量 16.0m<sup>3</sup>/s）の算定や目撃証言の流況が精緻に再現できたと判断した。なお、これらの解析結果などから施工時における仮締切工内の流下能力は9.9m<sup>3</sup>/sであることが確認できた。

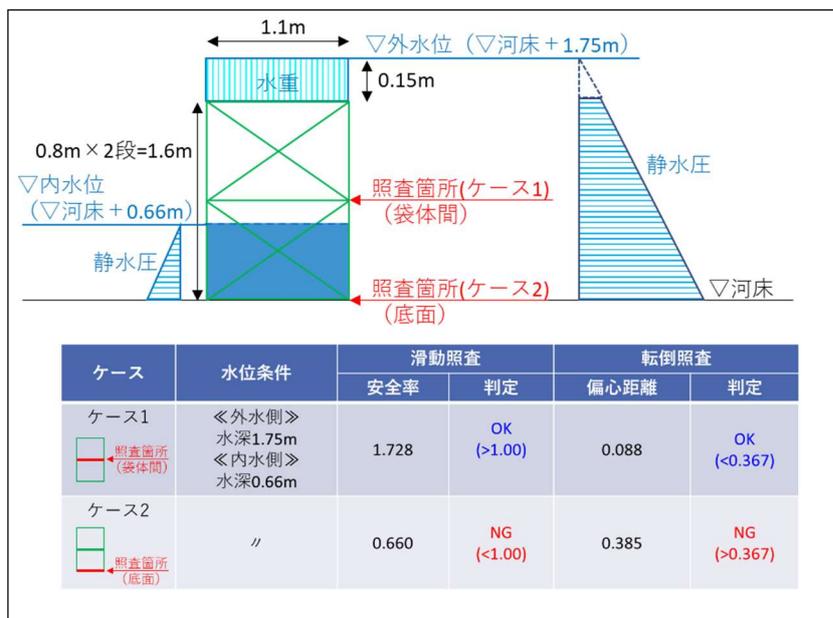
図-4.10 大型土のう安定性の照査（1列2段積み）

大型土のうに与える外力は、目撃証言において、8日0:25頃にNo. 18+20、No. 18+40付近で大型土のうの転倒が確認されていることから、同時刻の平面二次元不定流計算モデルから得られた水深（仮締切内0.66m、外水深1.75m）とした。1段目と2段目の大型土のうの袋体間については、滑動、転倒とも安定しているが、大型土のうの底面では滑動、転倒とも不安定となる結果となった。

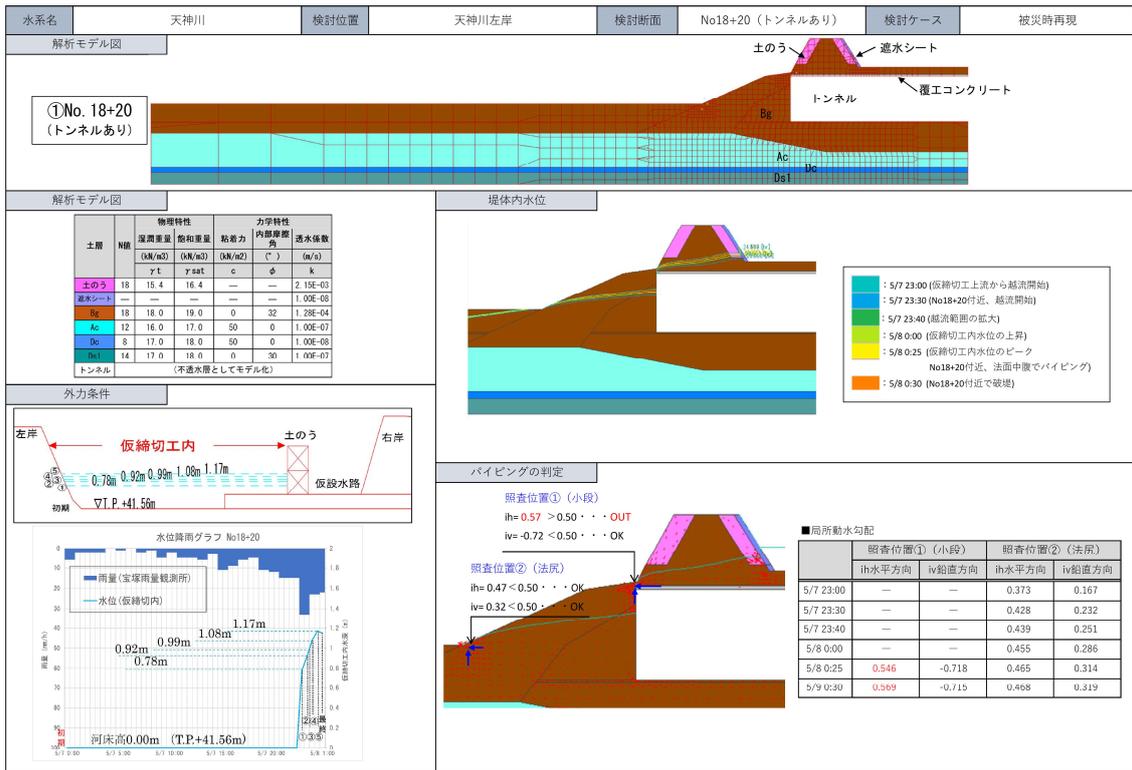
図-4.15 浸透解析結果 (ケース 1 : No. 18+20)

ース2)とした。堤防への外力条件については5月7日からの流域平均雨量と5月7日23:00仮締切工から越流が開始した時点から二次元不定流計算より算出した仮締切工内の水位とした。浸透流計算の結果、隧道部左岸堤防部(ケース1)において、8日0:25に左岸川裏側堤防法面中腹の小段部の局所動水勾配が限界動水勾配を上回りパイピングが生じたことと考えられた。これは目撃証言とも一致しており、堤防決壊の原因と考えられる。
