【施設効果事例】 味噌谷川砂防堰堤 (兵庫県豊岡市日高町観音寺)

【施設効果事例】 大谷東谷川砂防堰堤 (兵庫県美方郡香美町小代区大谷)

【施設効果事例】 照来川砂防堰堤 (兵庫県美方郡新温泉町切畑)

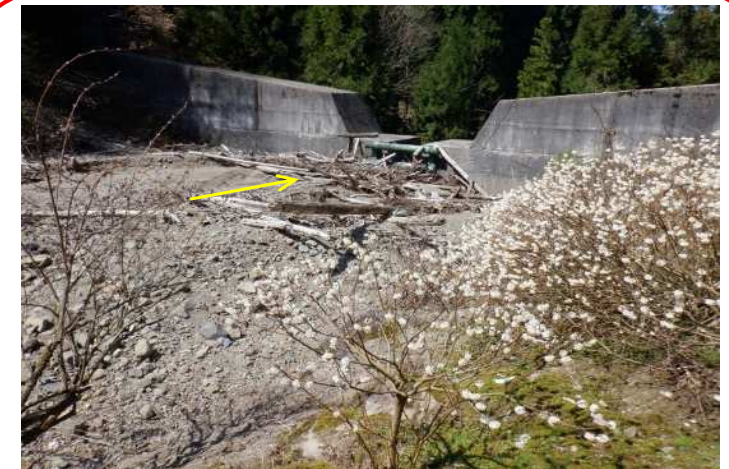
土石流発生直後

災害発生日 : 令和5年8月15日 (推定)
降雨状況 : 連続雨量 242mm (8月14日 19時～ 15日 19時)
時間最大雨量 49mm (8月15日 1時～2時)
発生箇所 : 兵庫県豊岡市日高町観音寺
崩壊状況 : 土石流捕捉量 (2,500m³)
状況 : 8月15日の台風7号に伴う大雨により土石流が発生したが、平成13年度に整備していた砂防堰堤が土石流及び流木を捕捉し、下流の人家84戸、公共施設等への被害を事前に防止した。

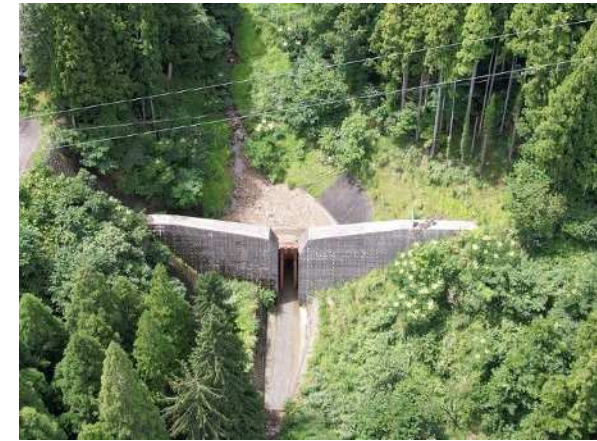
土石流発生直後

災害発生日 : 令和5年8月15日 (推定)
降雨状況 : 連続雨量 280mm (8月14日 21時～ 15日 20時)
時間最大雨量 64mm (8月15日 2時～3時)
発生箇所 : 兵庫県美方郡香美町小代区大谷
崩壊状況 : 土石流捕捉量 (610m³)
状況 : 8月15日の台風7号に伴う大雨により土石流が発生したが、平成27年度に整備していた砂防堰堤が土石流及び流木を捕捉し、下流の人家84戸、公共施設等への被害を事前に防止した。

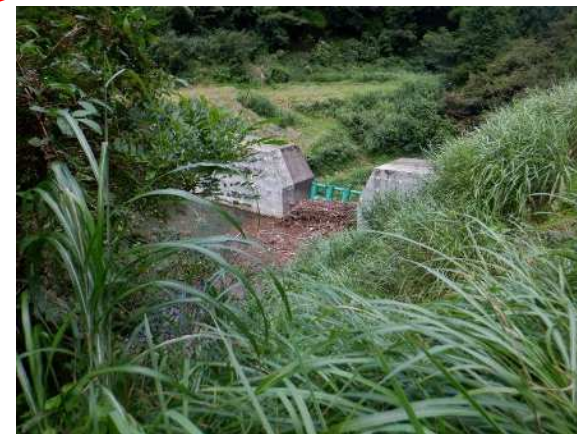
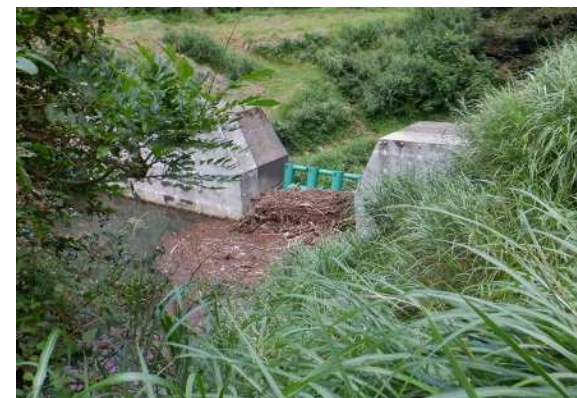
土石流発生直後

崩壊状況 : 土石流捕捉量 (180m³)

状況 : 8月15日の台風7号に伴う大雨により土石流が発生したが、令和元年度に機能改良を実施していた砂防堰堤が土石流及び流木を捕捉し、下流の人家36戸、公共施設、県道、町道への被害を事前に防止した。
