Ⅲ 災害に強い森づくり（第3期対策）」の整備効果の検証結果について

1 「災害に強い森づくり」（第3期）事業効果検証の概要

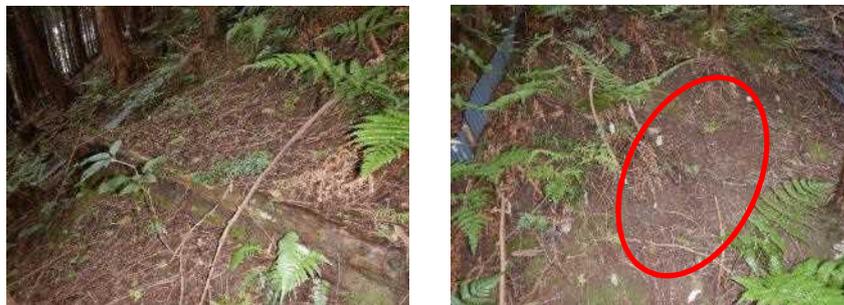
- 豊岡市出石町の整備区は、下層植生は少ないものの、落葉落枝に覆われており裸地は見られなかった。一方、対照区は、一部裸地化しており流出土砂が多い可能性が示唆された（図Ⅲ-2-1）。
- 宍粟市山崎町の整備区は、設置されている植生保護柵の破損程度は対照区と同様であったが、対照区に比べ下層植生が繁茂していた（図Ⅲ-2-2）。
- すべての箇所において、土留工上や直下にシダ植物が定着しており、土留工設置による土砂流出の抑制及び、湿度の保持により、下層植生繁茂の効果が見られた（図Ⅲ-2-3）。

図Ⅲ-2-1 豊岡市出石町の整備区（左）と対照区（右）、赤丸は落葉が無い裸地状態

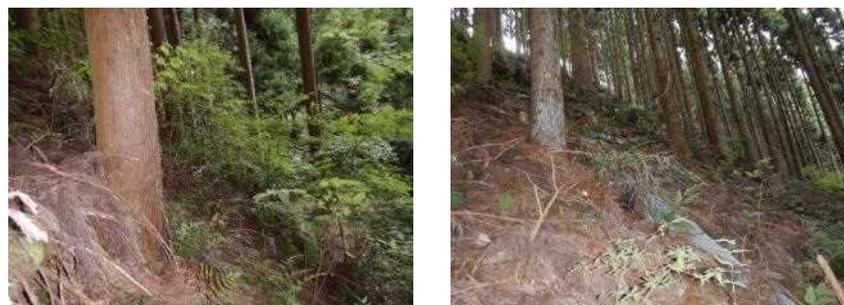
図Ⅲ-2-2 宍粟市山崎町の整備区（左）と対照区（右）、対照区は下層植生が無い

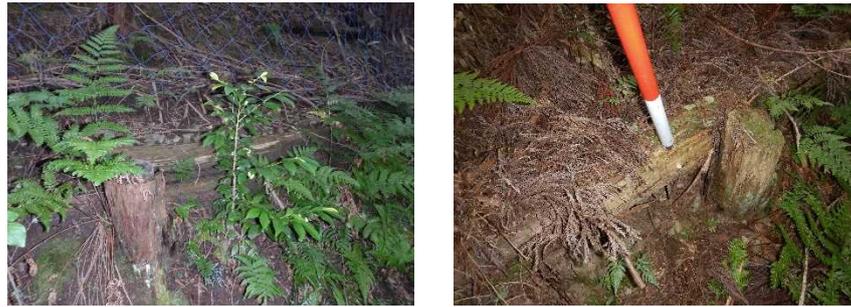
図Ⅲ-2-3 土留工上や直下に繁茂するシダ植物（左：豊岡市出石町、右：宍粟市山崎町）

- 整備後 13 年が経過した箇所でも土留工は表層土壌の安定に寄与しており、土砂流出防止機能が継続していることがわかった。

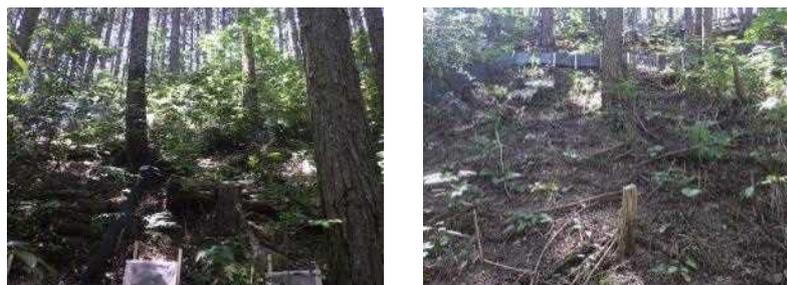
- 土留工設置後 18 年における整備区の年間土砂流出量は、対照区よりも少なく、抑止率は 80%程度となった（表Ⅲ-2-1）。
- 整備区は比較的下層植生が豊かであったが、対照区は下層植生が貧弱であった（図Ⅲ-2-4、表Ⅲ-2-2）。
- 整備区の土留工の腐朽程度は、木製構造物の使用限界値（ $Pe \geq 35$ ）よりも小さかった（表Ⅲ-2-3）。

図Ⅲ-2-4 整備区(左)と対照区(右)の下層植生の状況

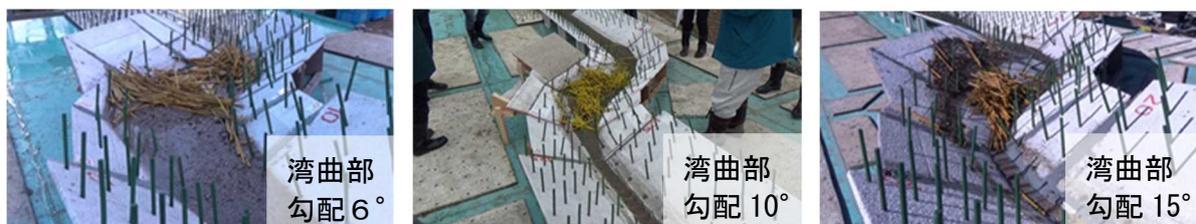
- 湾曲部の溪床勾配が 10° 以下の場合の流木捕捉効果が高かった。一方で溪床勾配 15° の場合では、模型樹木が大きくなぎ倒され、緩衝林だけでは流木捕捉が困難である可能性が示唆された（図Ⅲ-3-2）。

図Ⅲ-3-2 異なる湾曲部勾配の流木捕捉状況

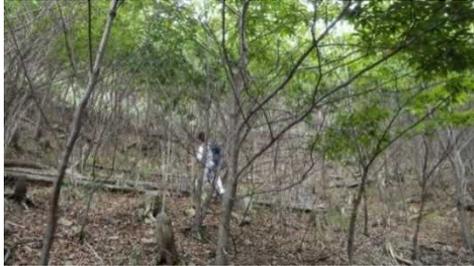
- 東河内は植栽木（クリ）が10年で3m以上に育ったが、下層植生があまり見られない（図Ⅲ-4-7）。
- その理由の一つとしては、数年前に植生保護柵が破損したことによる、シカ食害のためと考えられる。
- 植栽木が食害を受けにくい樹高になっても下層植生を繁茂させ表面侵食防止機能をもつためには、低木層が発達するまでの植生保護柵の延長が望ましい。

図Ⅲ-4-7 宍粟市一宮町東河内の下層植生の状況
(平成30年8月29日撮影)

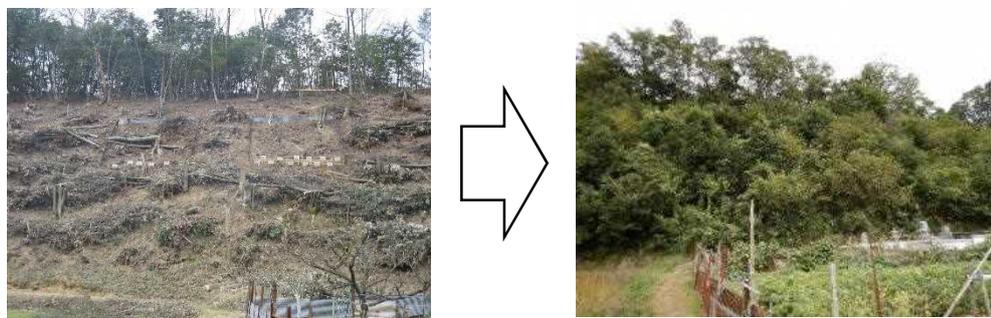
- 整備区は10年前に伐採した広葉樹（アラカシ、アベマキなど）が萌芽再生しており、ほぼ樹冠を閉鎖している状況（樹高5～8m程度）。
- 整備区の林床は、低木が侵入しており、林床の落葉の状況からみて、土砂の移動はほとんどないと思われる。
- 伐採広葉樹を利用した土留工は腐朽が進んでいるが、斜面は安定している。
- 対照区は、下層植生はほとんどなく、所々で落葉が流れ、裸地化している。

図Ⅲ-5-1 整備直後（左）と整備後10年の植生の回復状況（右）

- 土留工が表層土壌の安定に寄与しており、整備後 10 年が経過しても土留工による表面侵食防止効果が保たれていることがわかった。
- 整備後 10 年が経過すると広葉樹が樹高 5～8m 程度に再生・成長し、根系の土壌緊縛力も保たれている状況が確認できた。

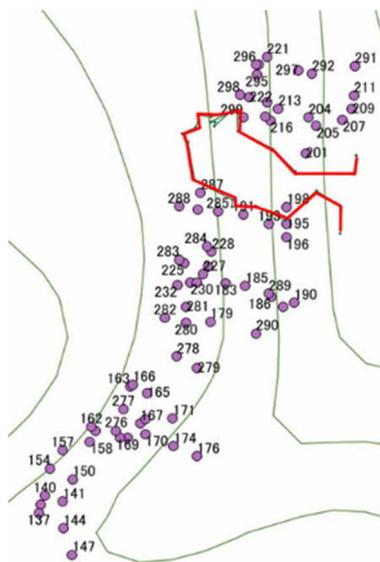
- 平成 30 年 7 月 5～7 日の豪雨（最大 1 時間当たり降雨量：48.5mm、累積降雨量 506mm 図Ⅲ-5-8）において、根系調査地内で崩壊が起こった。
- 崩壊地の位置を伐採前の樹木位置と比較したところ、コナラが無い箇所が崩壊したことがわかった（図Ⅲ-5-9）。
- 崩壊地縁の根系量（根系断面積合計）は、平均で $25.6\text{cm}^2/\text{m}^2$ であった。一方で、コナラ萌芽個体の樹木間中央に現れる単位面積当たりの根系量（枯損した根は排除）は、6 個体平均で $63.3\text{cm}^2/\text{m}^2$ となった（図Ⅲ-5-10）。
- 調査地内の崩壊原因の 1 つとして、未崩壊地に比べて根系量が少ないことが考えられた。
- 崩壊を防ぐためには、林内の急斜面において根系量が極端に少ない箇所を作らないことが重要と考えられる。

図Ⅲ-5-9 調査地のコナラ配置（紫○）
と崩壊地（赤線）の位置（山瀬・藤堂 2019）

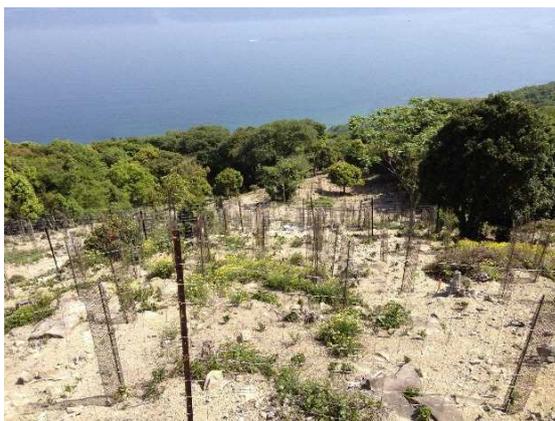
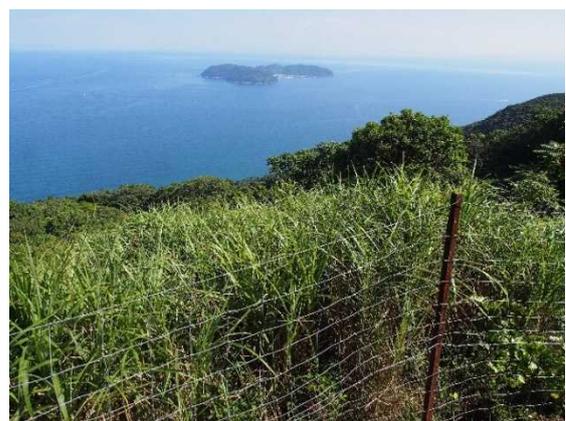
- 伐採跡荒廃地の年間土砂流出量は、植被率の増加程度に応じて低下していった（図Ⅲ-6-12、13）。植被率が顕著に増加した植生保護柵内では、5年間で年間土砂流出量が $1\text{m}^3/\text{ha}$ 未満まで抑制された。一方、シカの食害を受ける植生保護柵外（対照区）では植被率の増加が緩やかであったため、土砂流出量の抑制は大きくは進まなかった。

伐採跡荒廃地（南あわじ市灘吉野）に設置された植生保護柵の1年目（左）と5年目（右）の状況
