二級河川武庫川水系 天神川氾濫災害への今後の対応について

天神川氾濫災害への今後の対応

天神川復旧工事の状況

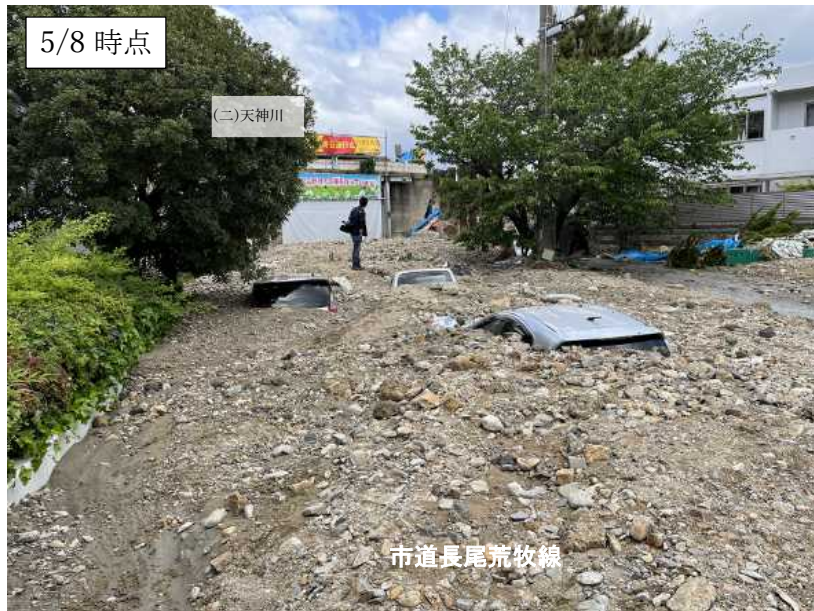
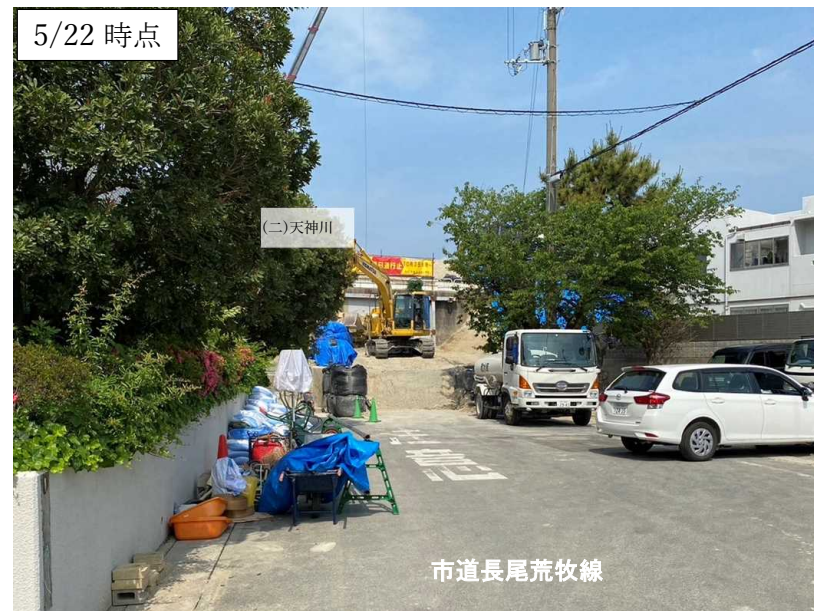
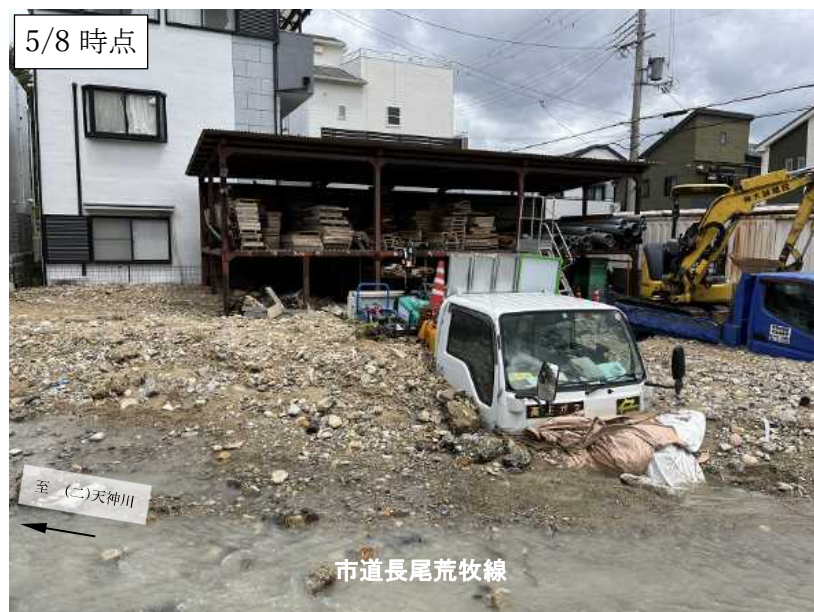
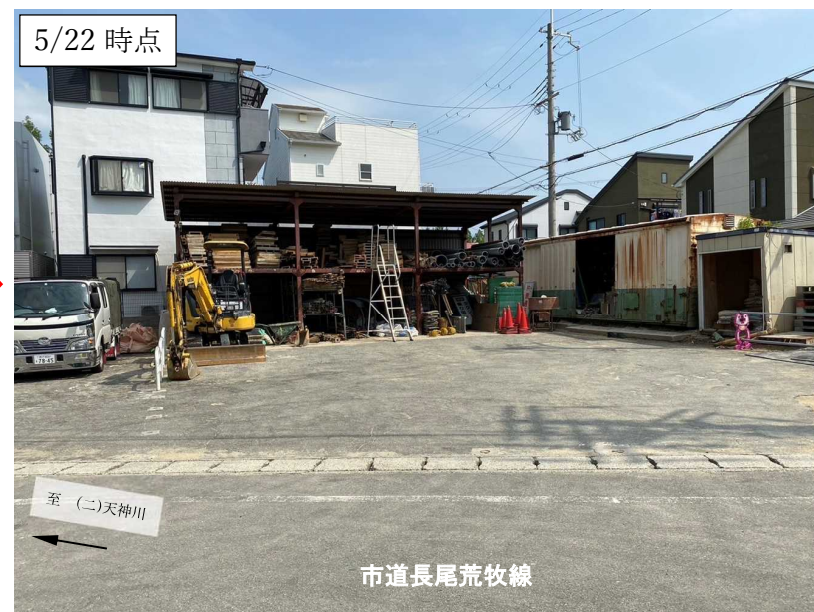
別紙 1-1

- (1) 宅地の土砂撤去・清掃（県） 【概ね完了】[別紙1-1](#)
- (2) 住宅の消毒（伊丹市） 【実施中】
- (3) 健康不安の相談受付（伊丹市）【実施中】
- (4) 建物・財産の被害調査（県） 【実施中】

土砂撤去・清掃の状況

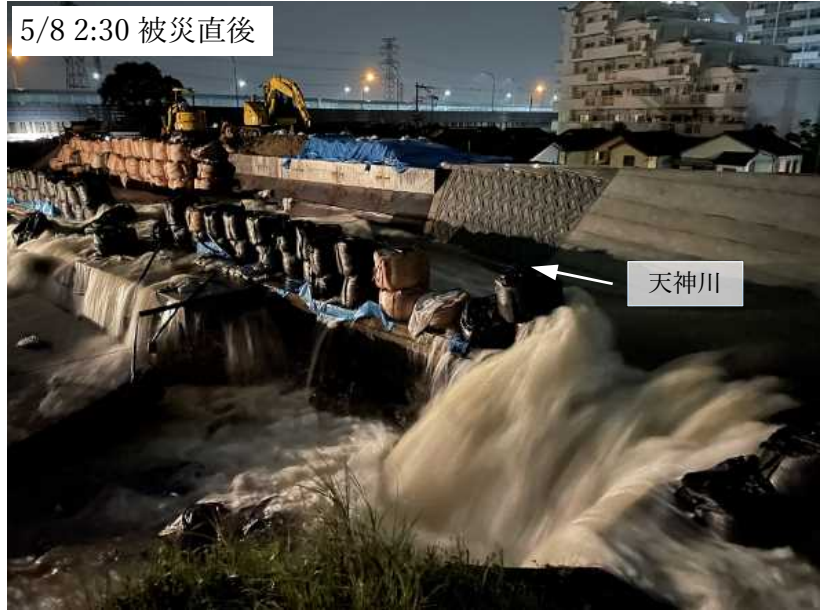
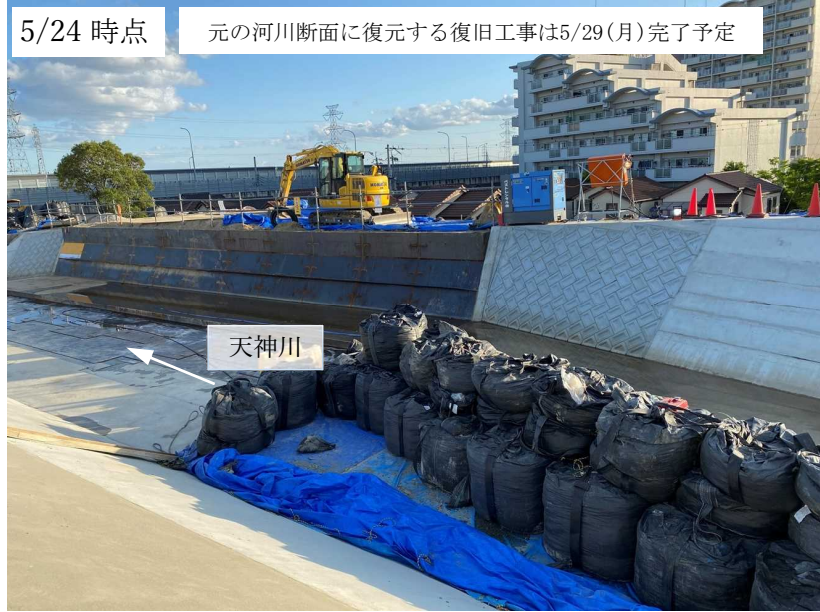
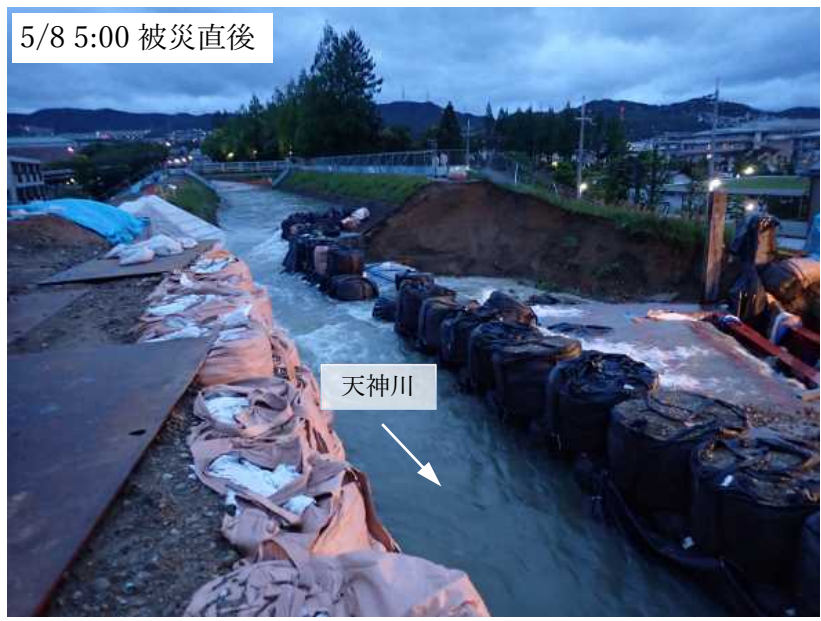
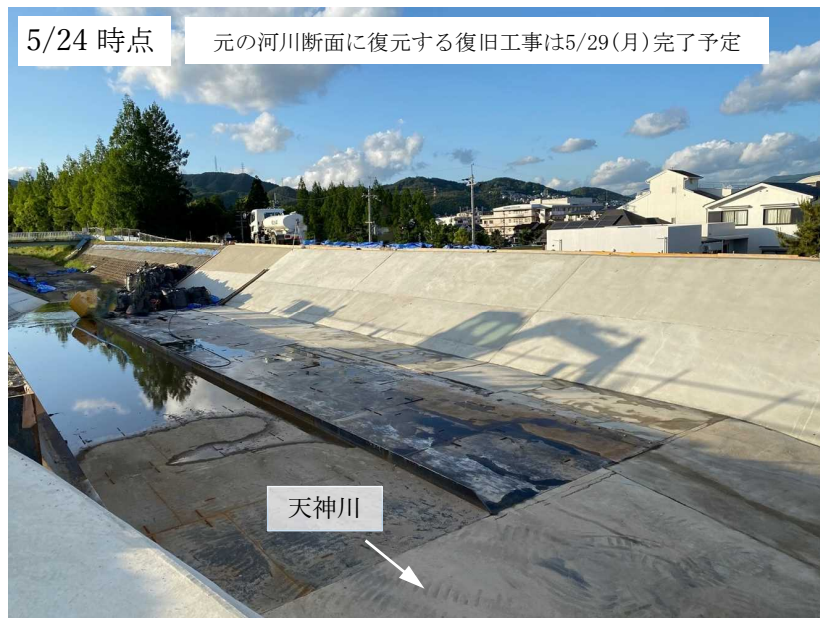
別紙 1-2

- ①第1段階（氾濫前程度） 【完了】5/8(月)
- ②第2段階（氾濫前の2倍程度） 【完了】5/12(金)
- ③第3段階（元の河川断面） 【5/29(月)～】

(1) 元の河川断面への復旧工事の完了 [別紙1-2](#)

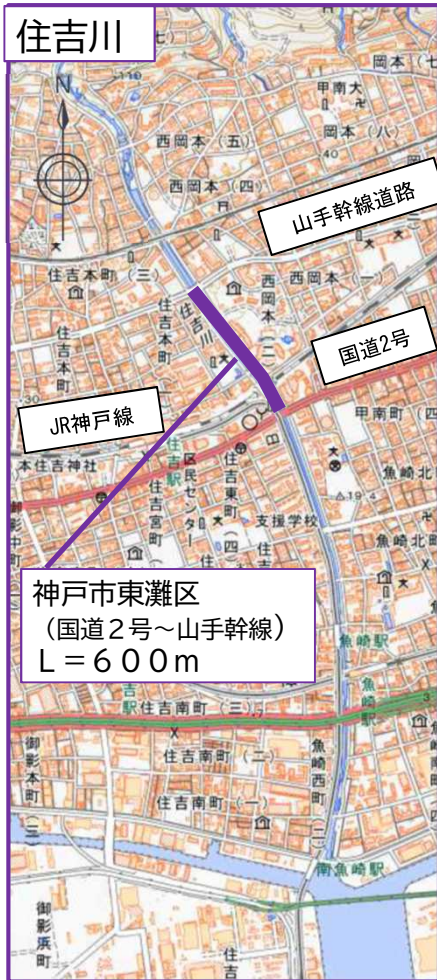
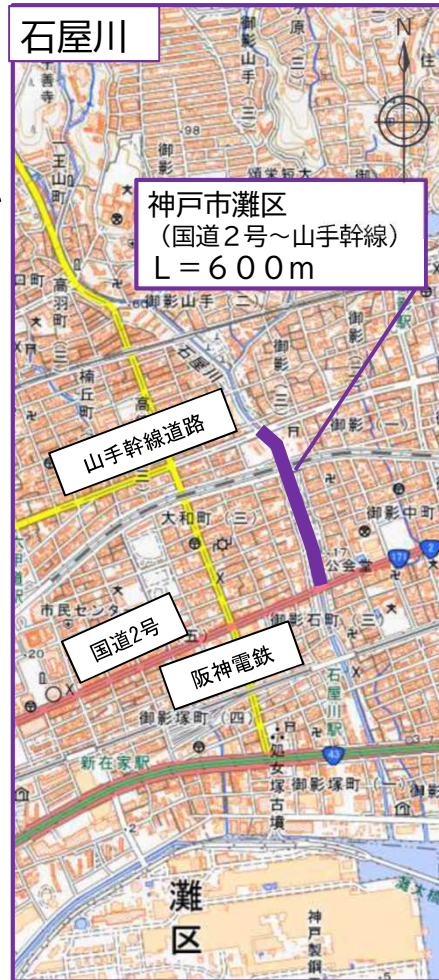
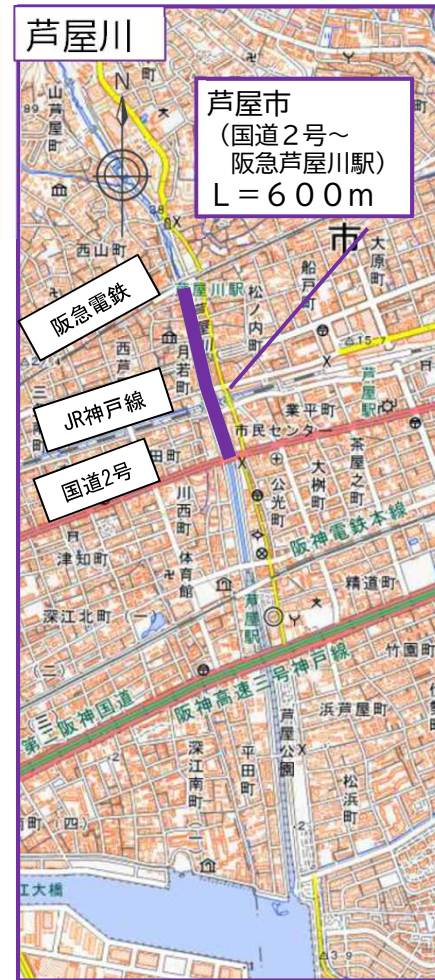
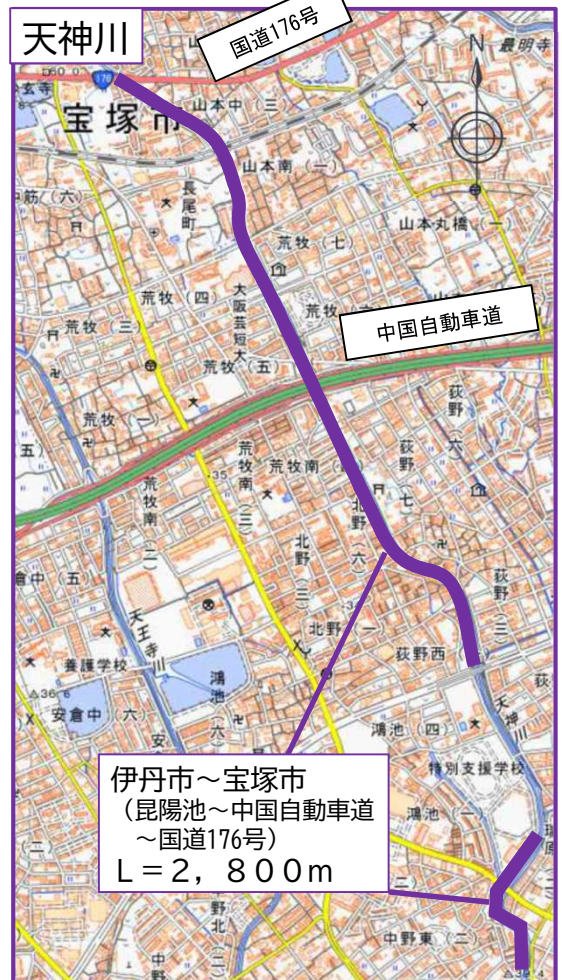
別紙2

- ①出水期前点検（全河川）【完了】
<堤防・護岸点検、水門・排水機場試運転>
- ②天井川緊急点検（4河川）【実施中】～5/26(金) [別紙2](#)
<河川の川底より下で鉄道・道路が横断している市街地河川の堤防等を目視点検：天神川、芦屋川、住吉川、石屋川>

天井川緊急点検

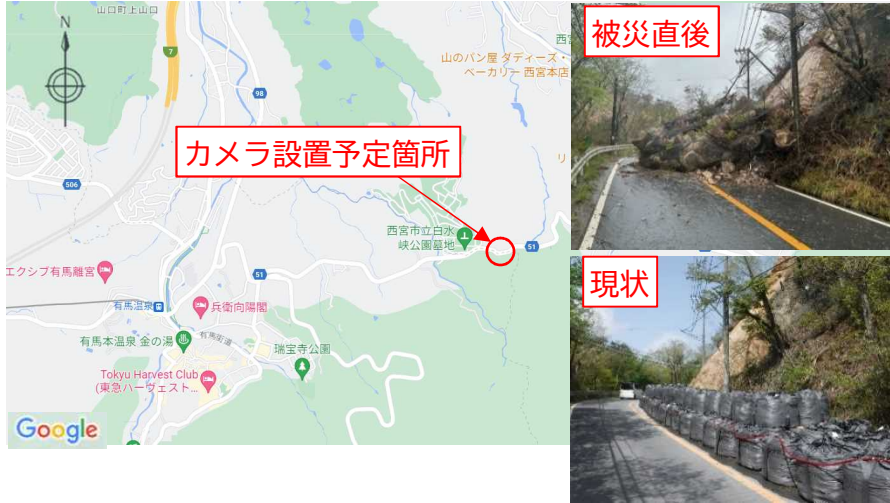
①（主）宝塚唐櫃線（西宮市山口町船坂）

被災日時	被災要因	現状
①	R5. 4. 7	崩土	<ul style="list-style-type: none"> 仮設防護設置済み(大型土のう) 片側通行規制
②	R5. 4. 16	落石	<ul style="list-style-type: none"> 仮設防護設置済み(大型土のう) 通行規制なし
③	R5. 3. 18	落石	<ul style="list-style-type: none"> 仮設防護柵設置済み 通行規制なし
