1. 台風第21号を踏まえた高潮対策案

高潮対策案の検討について

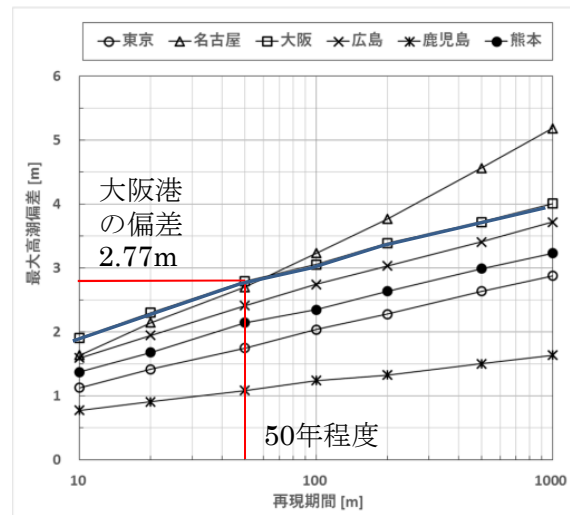
図2. 最大高潮偏差の再現期間

台風第21号の高潮偏差、高潮潮位の再現期間は、50～80年程度

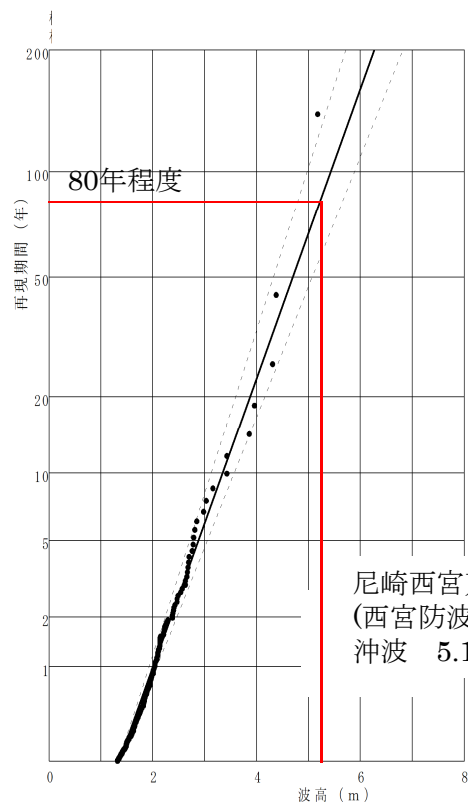
図4. 尼崎西宮芦屋港沖波※データ(SW)

台風第21号の高波の
再現期間は
80～130年程度

尼崎西宮芦屋港(西宮防波堤沖)
における1955年～2016年の62年
間の台風データ等と台風第21号
の計398個の波浪推算値を用い
て再現期間を評価

このため、今後の設計に用いる沖波については、台風第21号も含めた最新の推算データも加味した50年確率波に見直す方向で検討する。

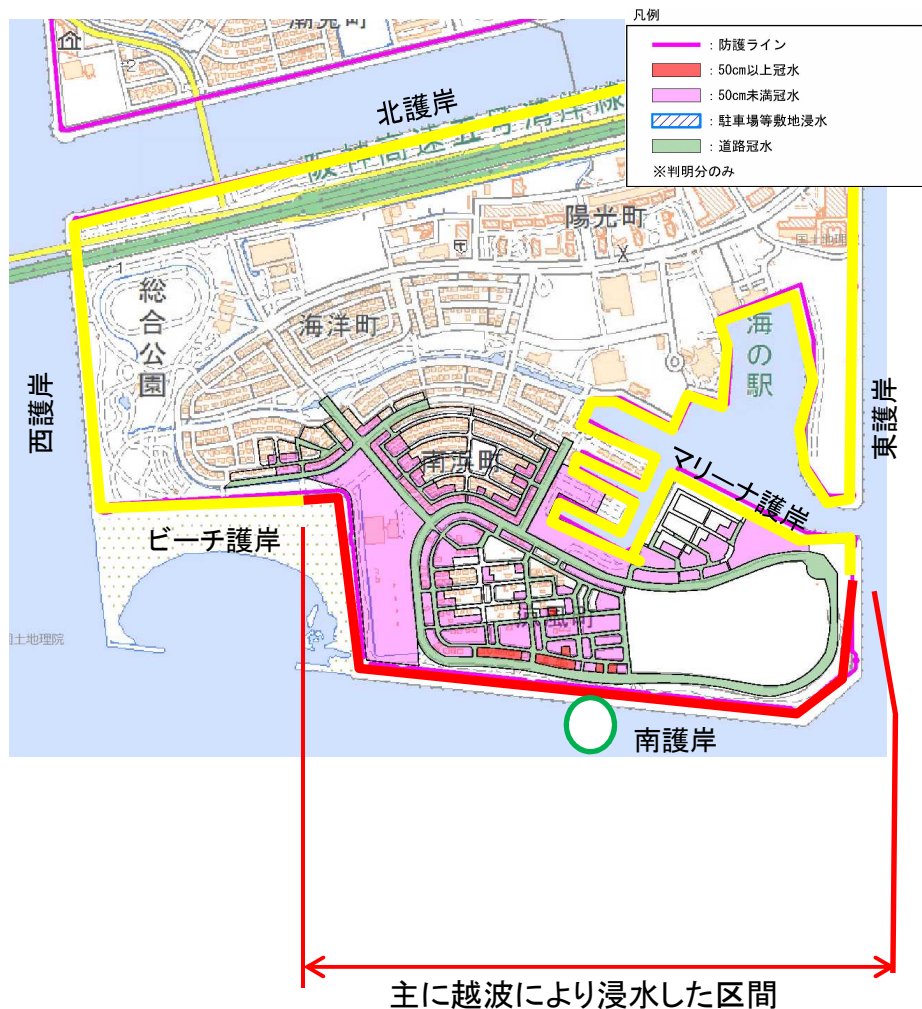
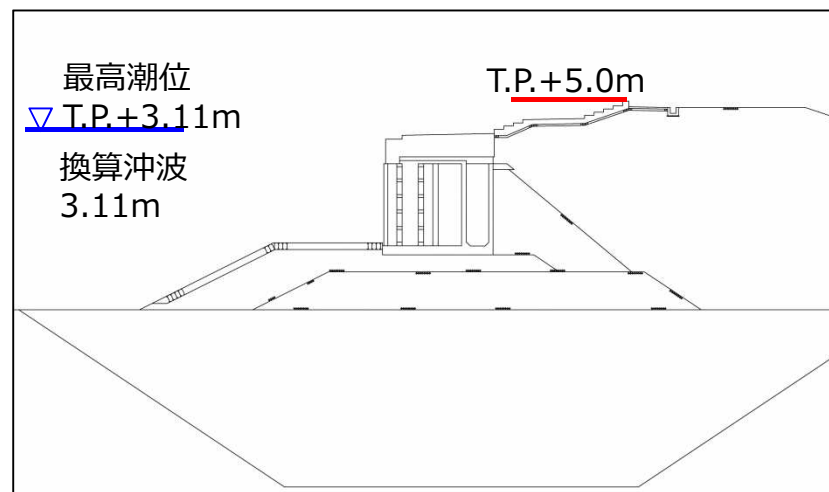
図7. 南芦屋浜地区 浸水範囲図

浸水範囲は台風通過後の現地写真や関係者への聞き取り結果をもとに兵庫県で作成（堤内地に限る）

- ・主に越波により浸水した区間について、防潮堤の嵩上げを基本に再度災害防止対策を検討
- ・その他の区間についても、外力条件の見直しや防潮堤の沈下状況等を踏まえ、嵩上げ等必要な対策を検討
- ・高潮対策にあわせて内水対策の検討も必要

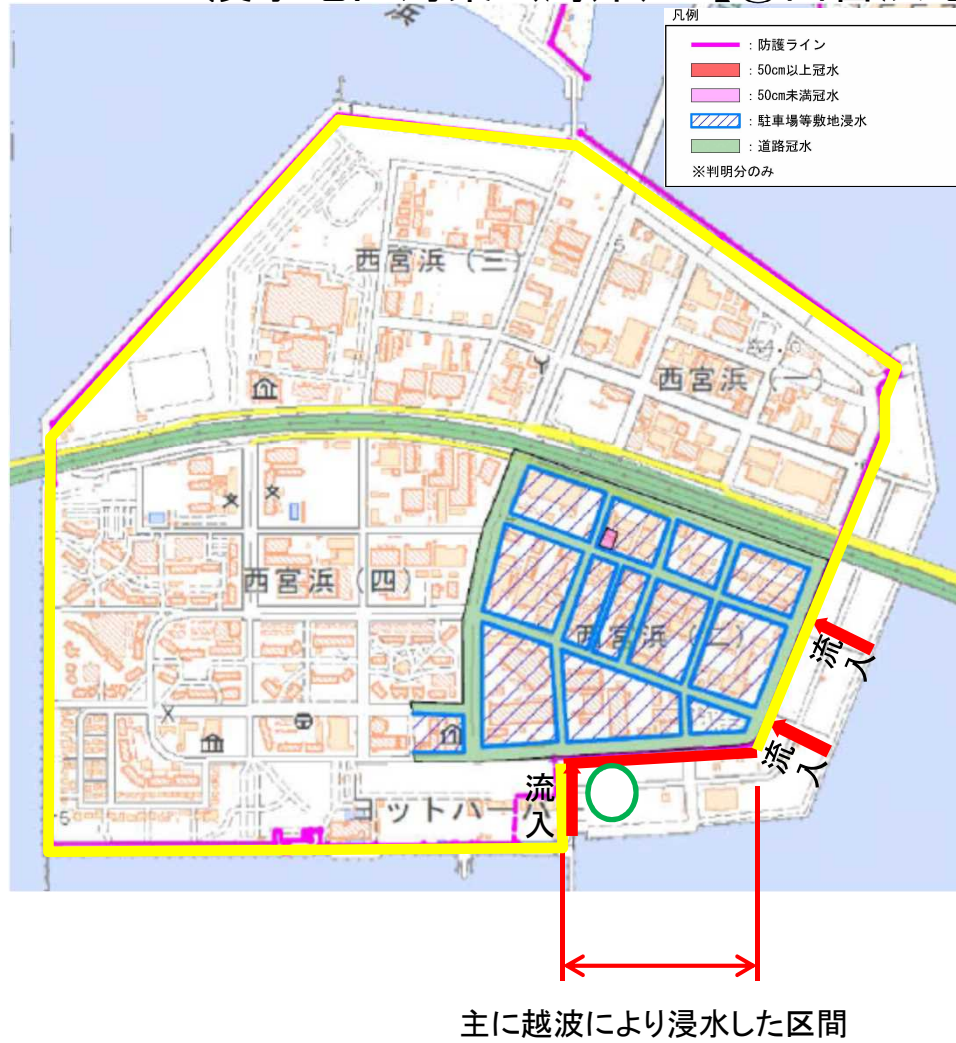
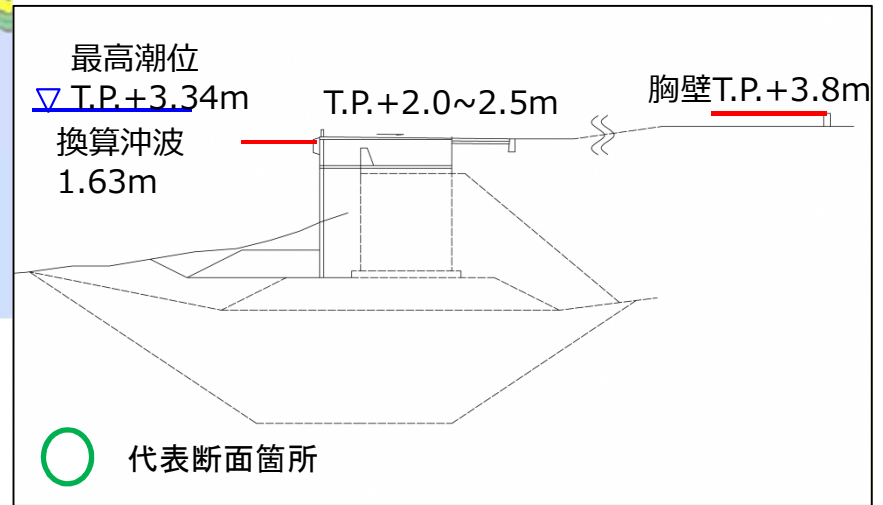
図9. 西宮浜地区 浸水実績図

浸水範囲は台風通過後の現地写真や関係者への聞き取り結果をもとに兵庫県で作成(堤内地に限る)

- ・主に越波により浸水した区間について、胸壁の嵩上げを基本に再度災害防止対策を検討
- ・陸閘損壊により浸水した箇所は、陸閘の閉鎖(スロープ化)を含めた対策を検討
- ・その他の区間についても、外力条件の見直しや防潮堤の沈下状況等を踏まえ、嵩上げ等必要な対策を検討

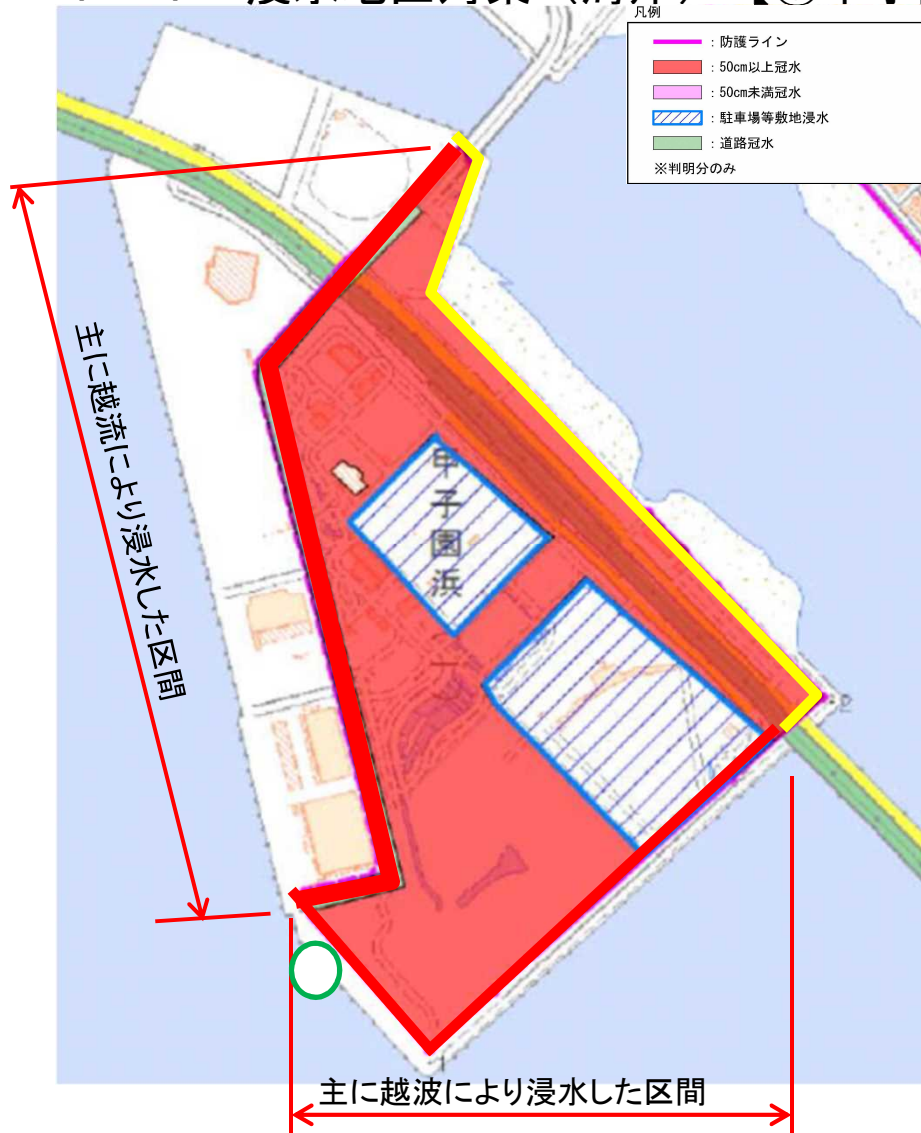
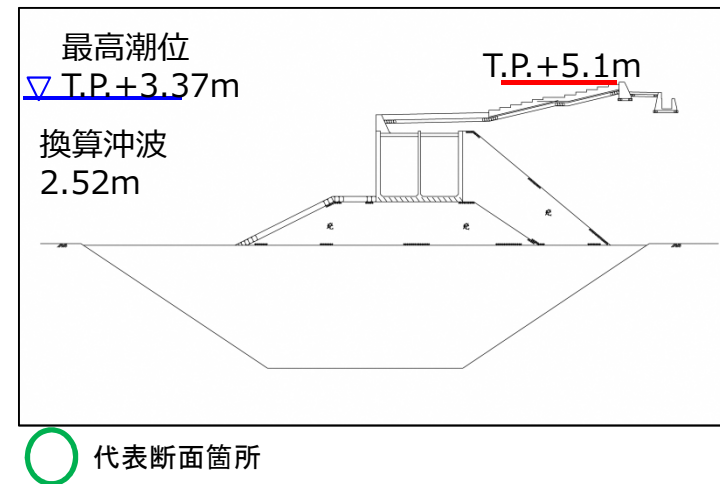
図11. 甲子園浜地区 浸水実績図

浸水範囲は台風通過後の現地写真や関係者への聞き取り結果をもとに兵庫県で作成(堤内地に限る)

- ・主に越流及び越波により浸水した区間について、防潮堤の新設・嵩上げを基本に再度災害防止対策を検討
- ・その他の区間についても、外力条件の見直しや防潮堤の沈下状況等を踏まえ、嵩上げ等必要な対策を検討

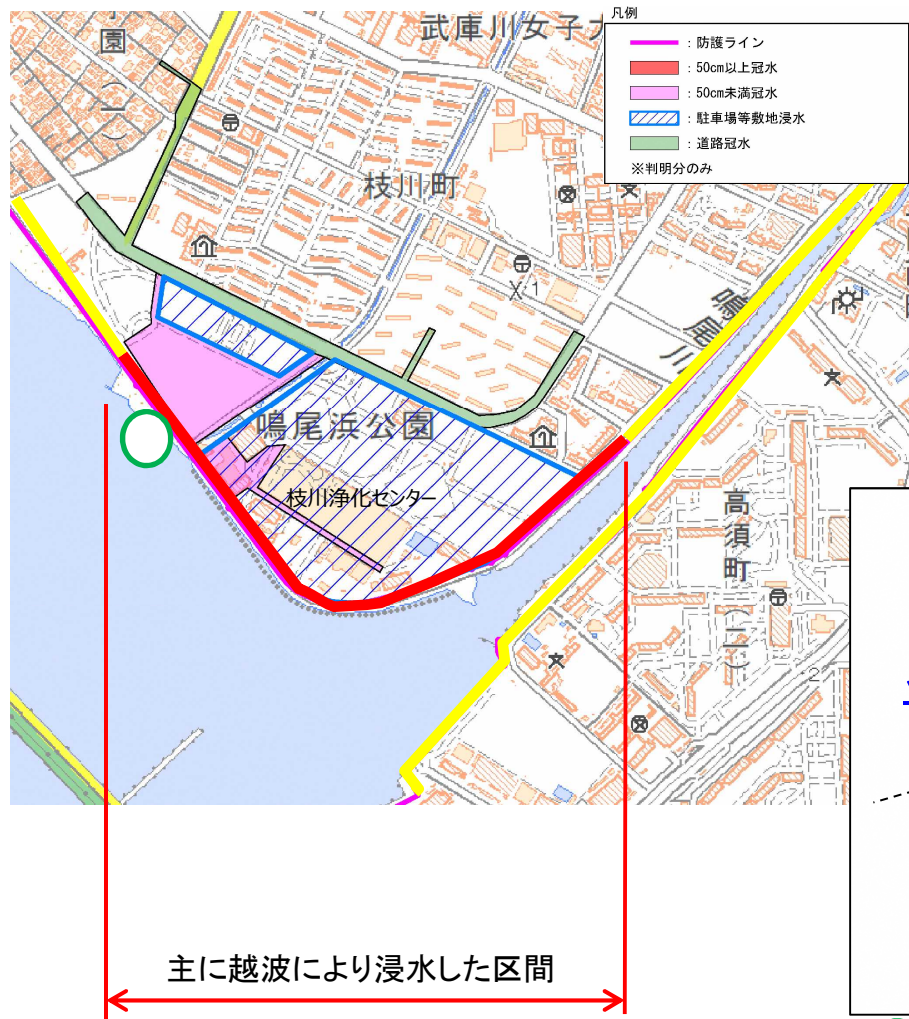
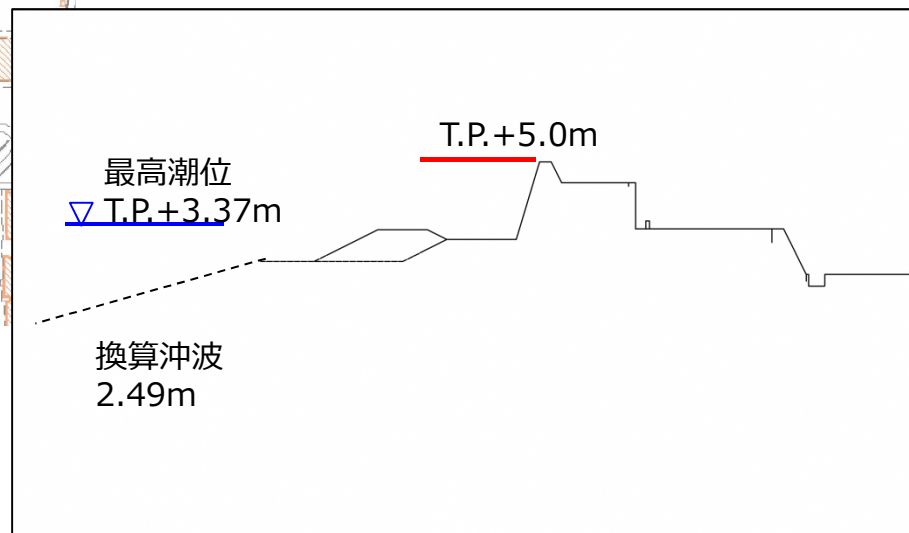
図13. 鳴尾地区 浸水実績図

浸水範囲は台風通過後の現地写真や関係者への聞き取り結果をもとに兵庫県で作成(堤内地に限る)

- ・主に越波により浸水した区間について、防潮堤の嵩上げを基本に再度災害防止対策を検討
- ・その他の区間についても、外力条件の見直しや防潮堤の沈下状況等を踏まえ、嵩上げ等必要な対策を検討

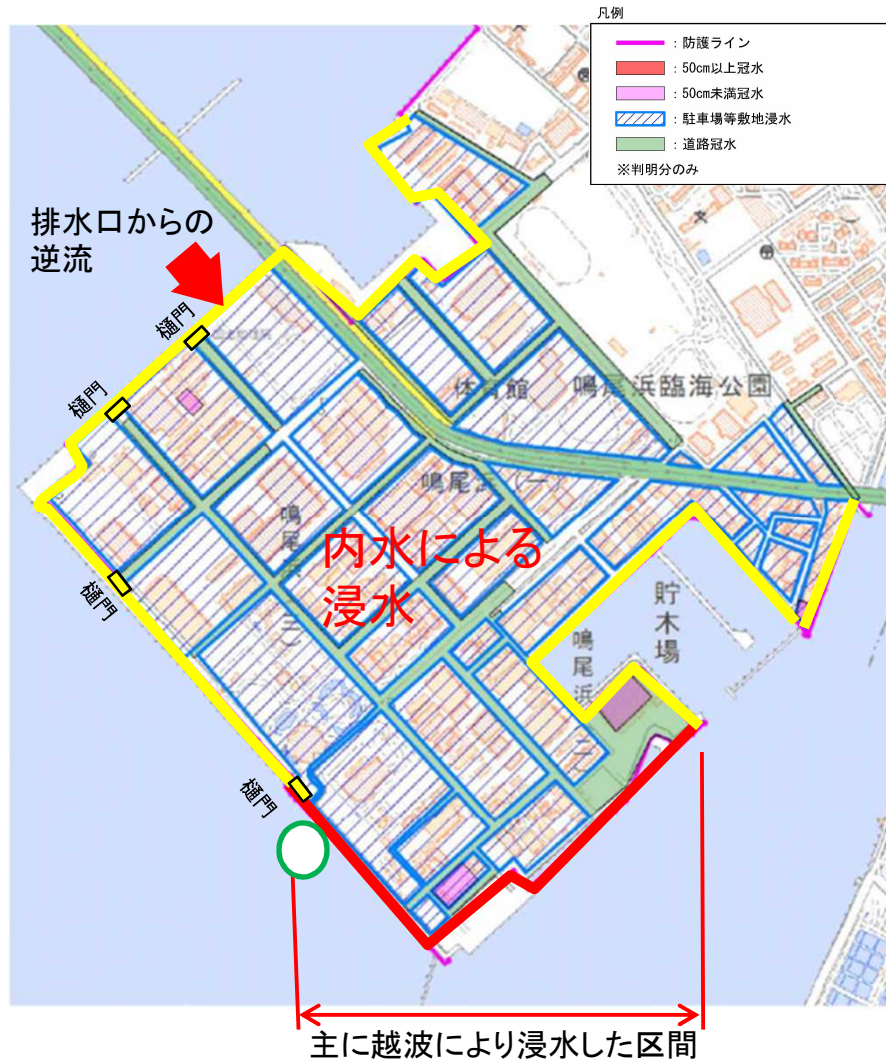
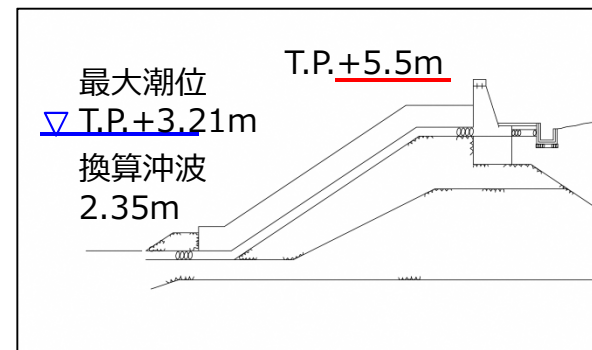
図15. 鳴尾浜地区 浸水実績図

浸水範囲は台風通過後の現地写真や関係者への聞き取り結果をもとに兵庫県で作成（堤内地に限る）

- ・主に越波により浸水した区間について、防潮堤の嵩上げを基本に再度災害防止対策を検討
- ・逆流対策として、フラップゲートなど逆流防止対策を検討
- ・その他の区間についても、外力条件の見直しや防潮堤の沈下状況等を踏まえ、嵩上げ等必要な対策を検討
- ・内水対策として、ポンプの増設等を検討

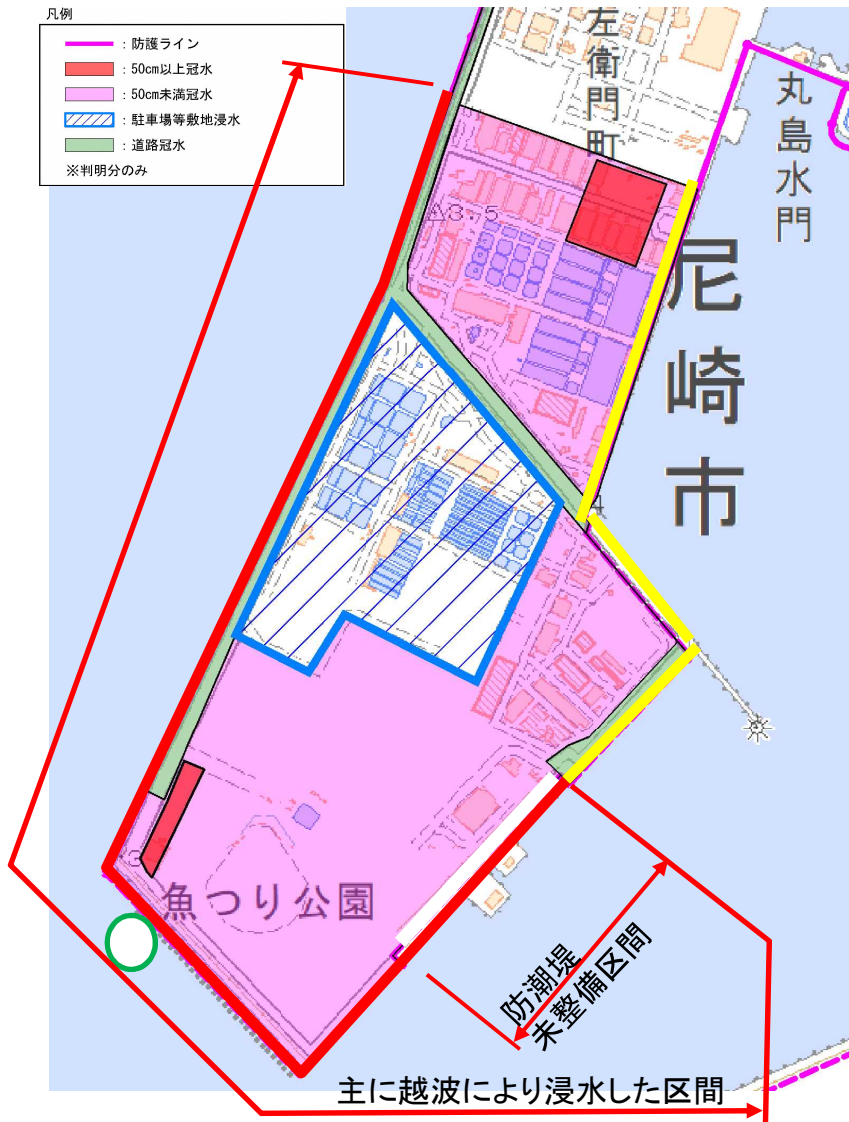
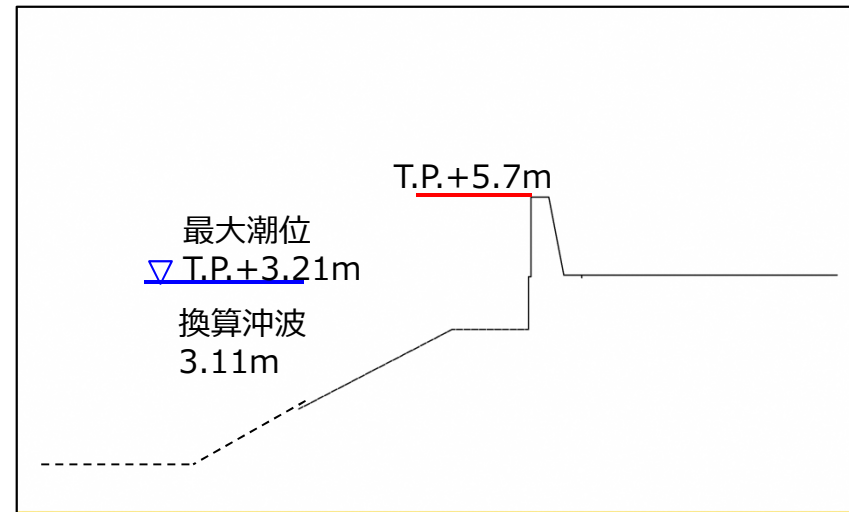
図17. 丸島地区 浸水実績図

浸水範囲は台風通過後の現地写真や関係者への聞き取り結果をもとに兵庫県で作成(堤内地に限る)

- ・主に越波により浸水した区間について、防潮堤の新設・嵩上げを基本に再度災害防止対策を検討
- ・その他の区間についても、外力条件の見直しや防潮堤の沈下状況等を踏まえ、嵩上げ等必要な対策を検討

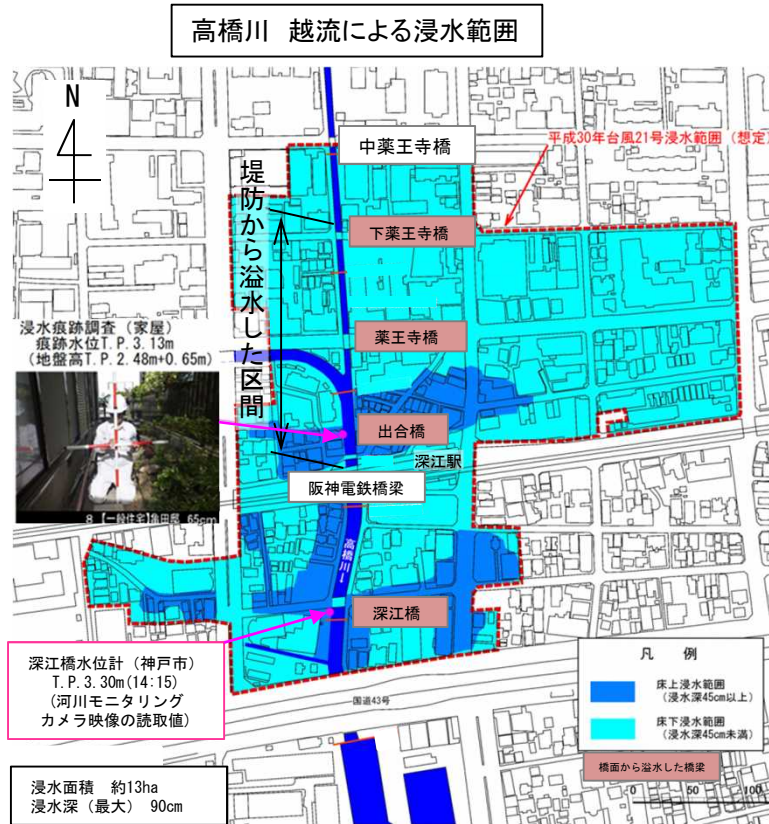
図19. 高橋川 浸水実績図

浸水範囲は台風通過後の現地写真や関係者への聞き取り結果をもとに兵庫県で作成

- ・堤防高が不足する区間において、堤防の嵩上げを基本に検討（堤防がない区間は新設）
- ・橋面高が不足する橋梁について、高潮時に橋梁の両岸に仮設の遮蔽板等の設置を検討（構造・管理方法について、神戸市・芦屋市と調整）

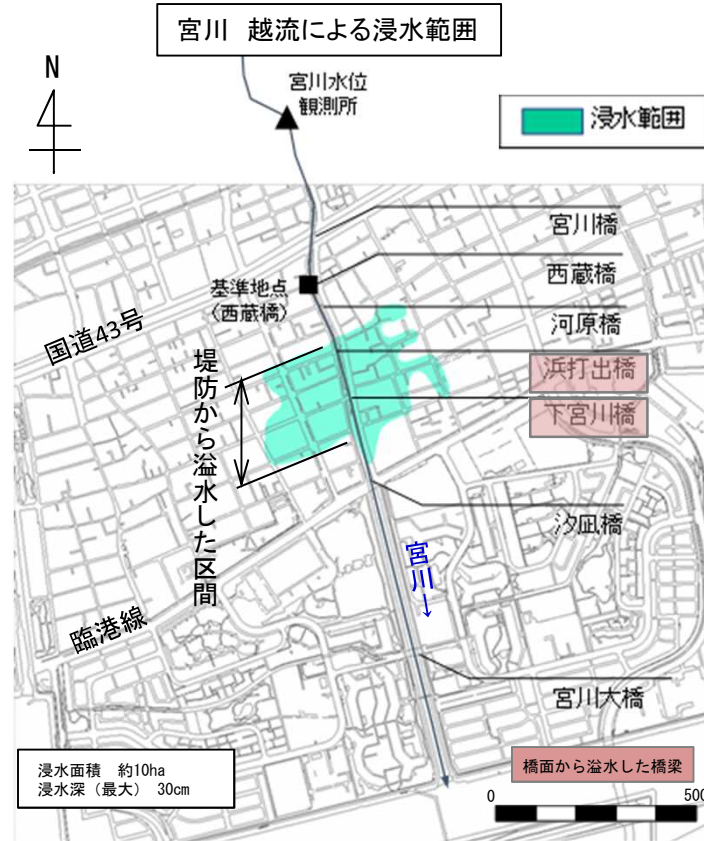
図20. 宮川 浸水実績図

浸水範囲は台風通過後の現地写真や関係者への聞き取り結果をもとに芦屋市で作成
