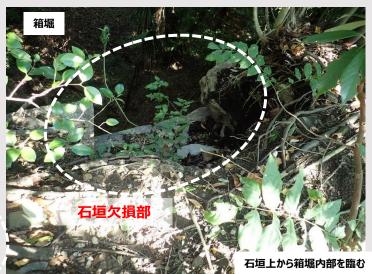
【箱堀北】(2021年11月)

根が石垣を動かしており、倒木と共に石材が箱堀内部に落下した。

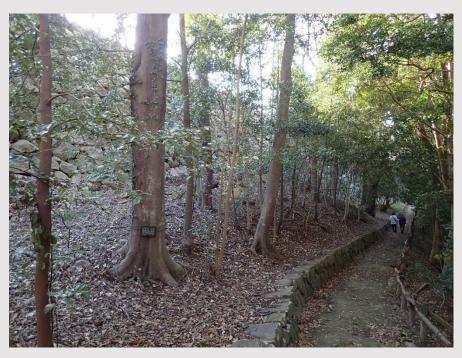
- ・石垣周辺(石垣から5m)にあるが、現時点で石垣や櫓等に影響を与えていない樹木は 経過観察とする。
- ・今後、樹木の生長に伴い、石垣や櫓等を壊す恐れが生じた場合は伐採する。
