「水防災意識社会 再構築ビジョン」及び 「避難を促す緊急行動」について

平成28年3月7日

国土交通省 近畿地方整備局

姫路河川国道事務所

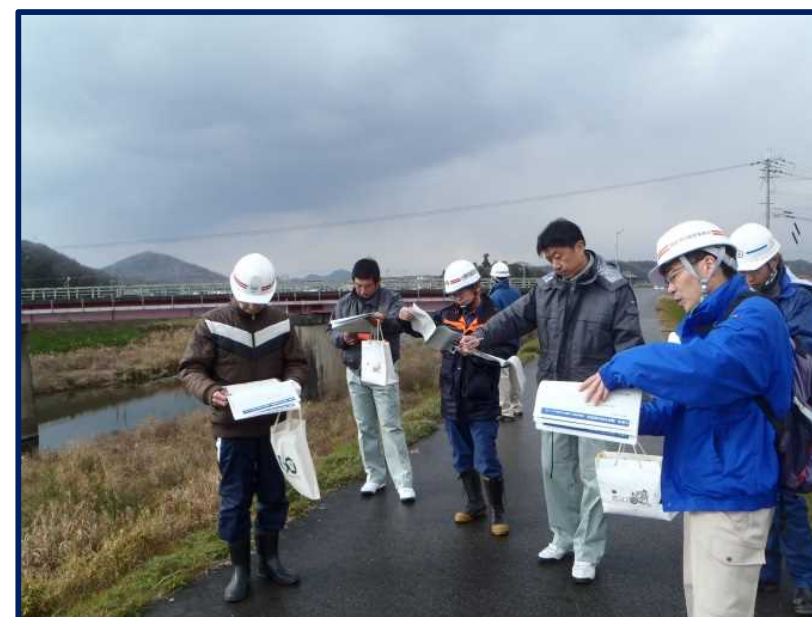
万願寺川左岸0.2k付近 堤防断面不足

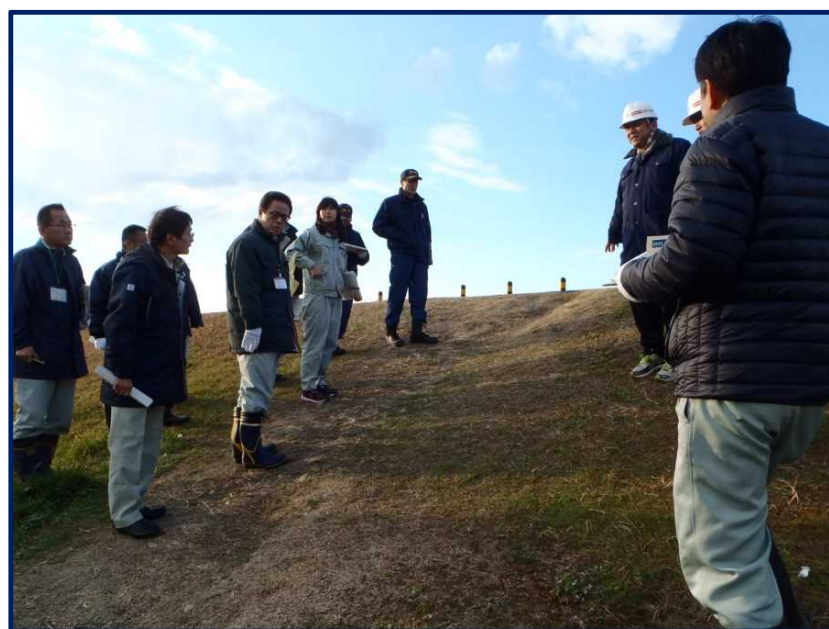
加古川左岸2.4k付近 法崩れ・すべり

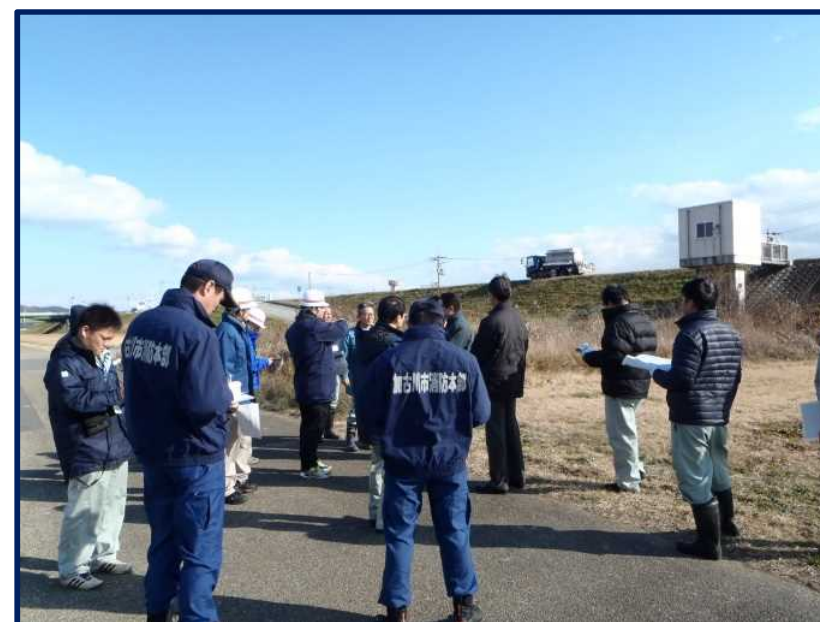
加古川左岸12.6k付近 漏水

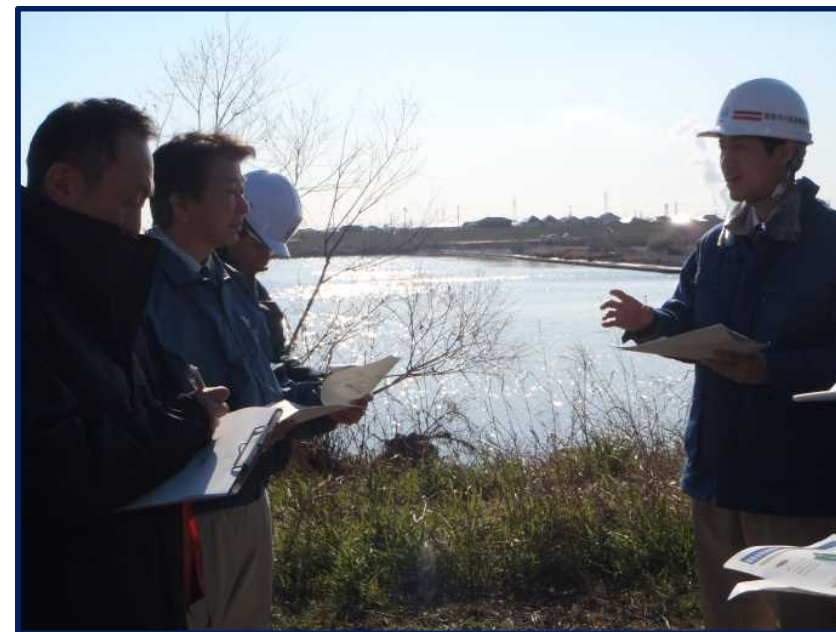
加古川右岸3.8k付近 洗掘

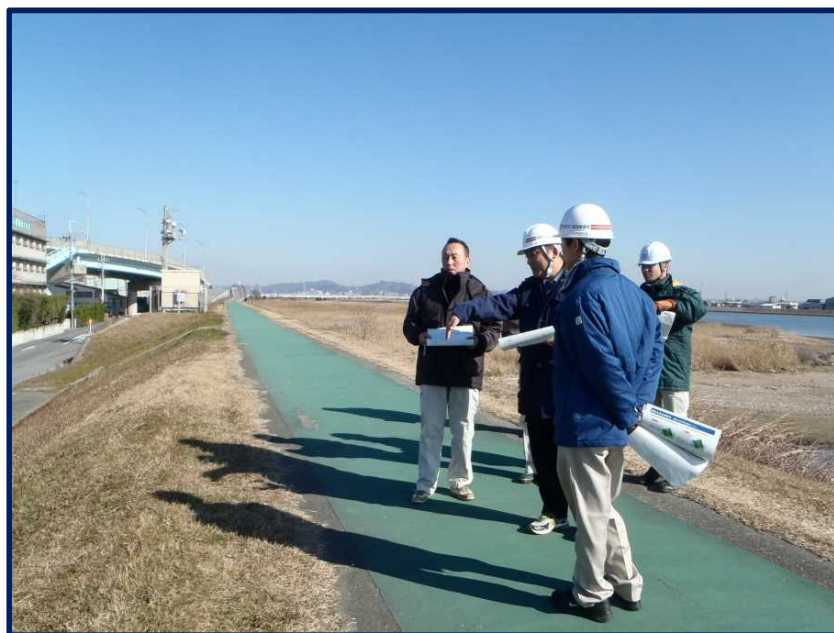
加古川右岸0.6k付近 堤防断面不足

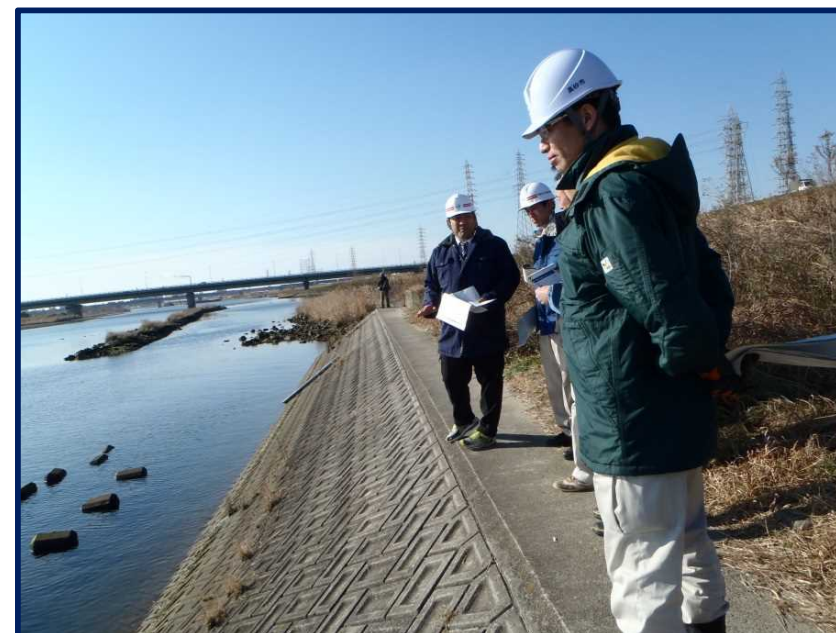
加古川右岸2.6k付近 洗掘

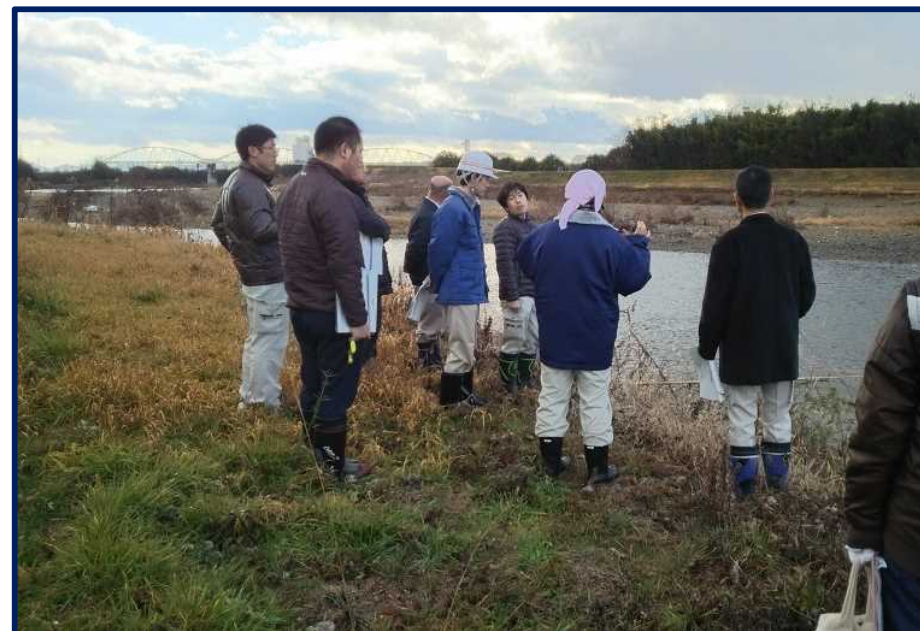
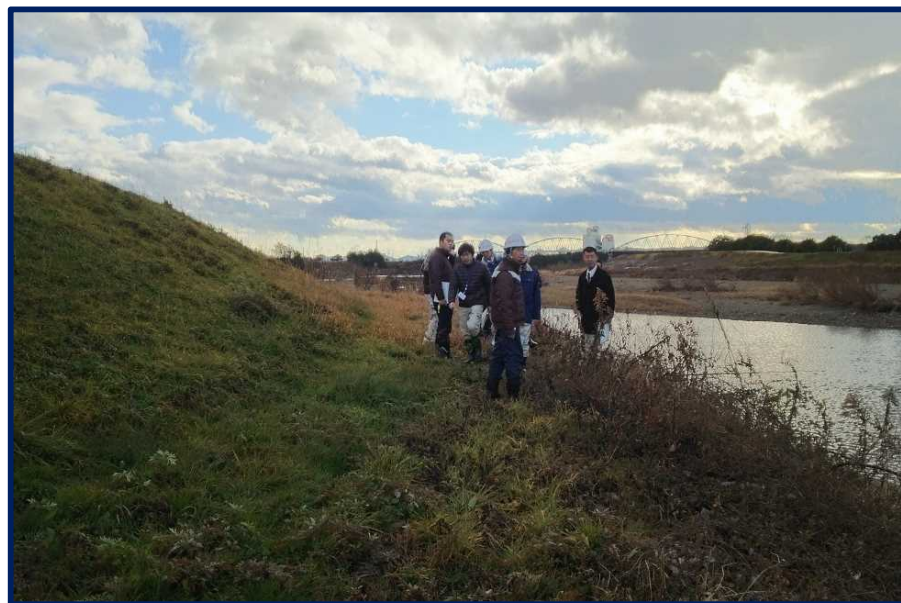
加古川左岸32.0k付近 堤防断面不足
