洲本川水系河川整備計画（変更）

原案

兵 庫 県

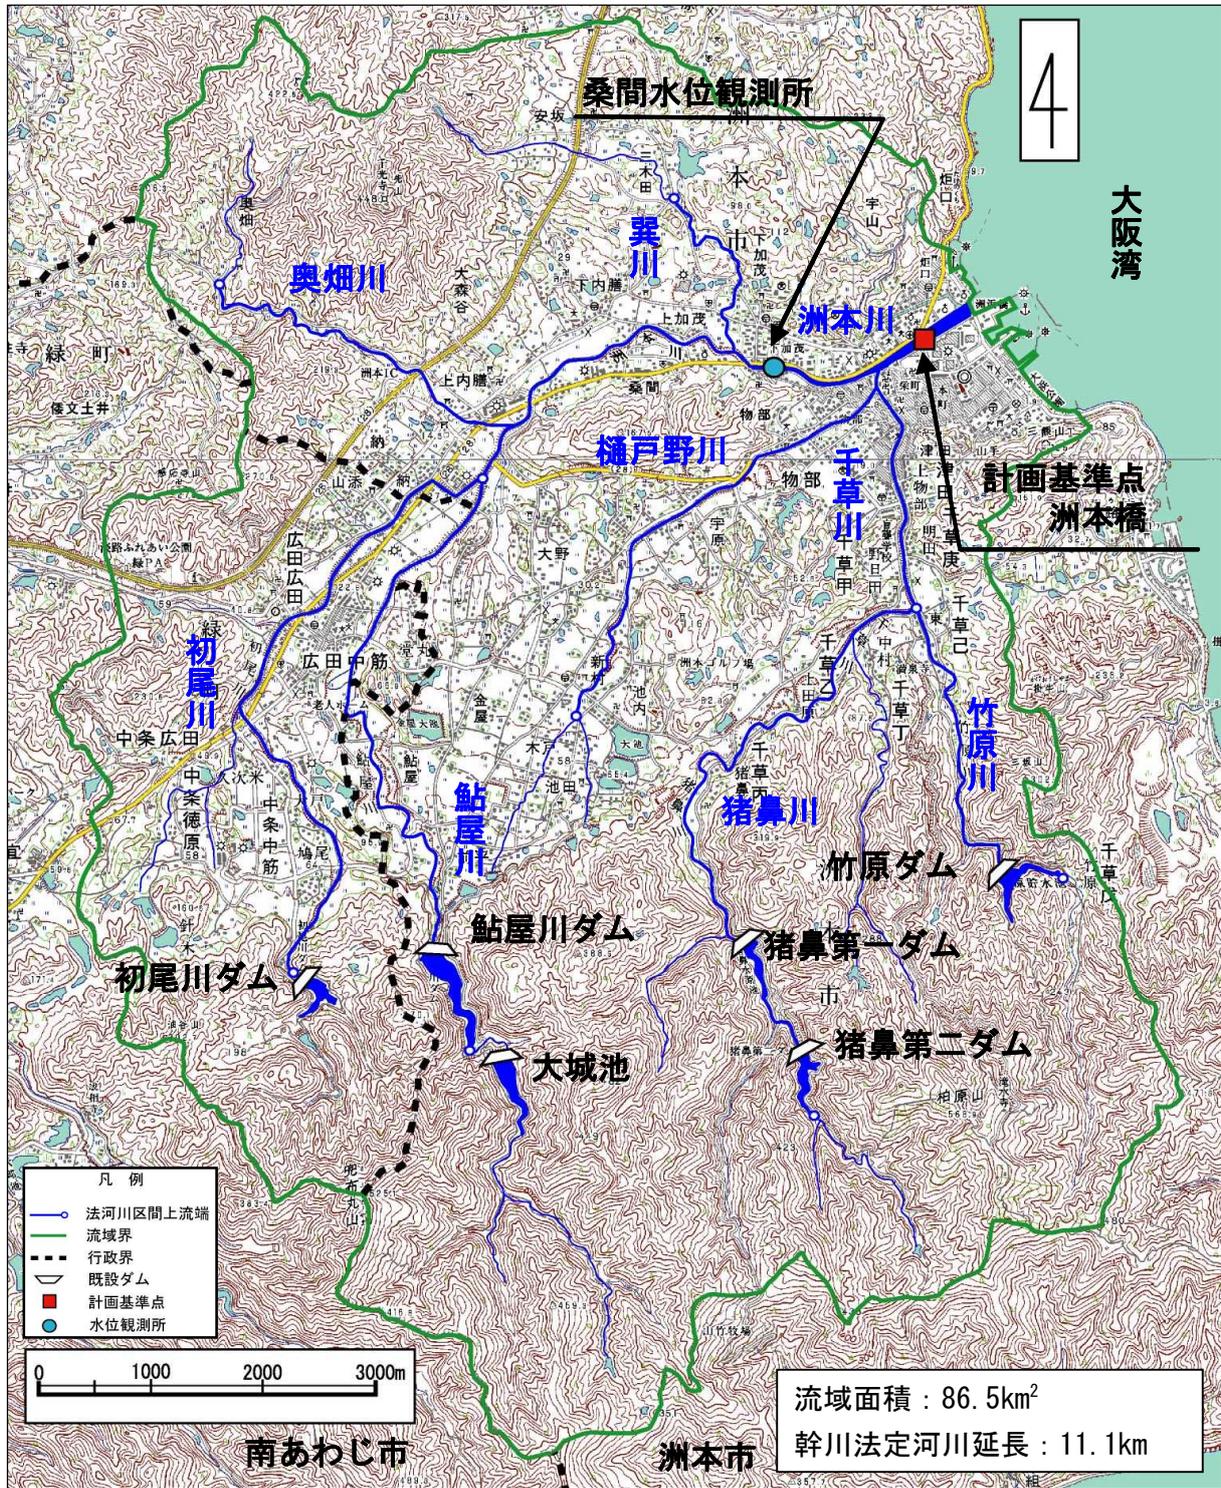
洲本川流域図

洲本川	5,670m										
一次支川	<table border="1"> <tr> <td>鮎屋川</td> <td>5,410m</td> </tr> <tr> <td>初尾川</td> <td>6,090m</td> </tr> <tr> <td>奥畑川</td> <td>1,895m</td> </tr> <tr> <td>巽川</td> <td>2,100m</td> </tr> <tr> <td>千草川</td> <td>2,250m</td> </tr> </table>	鮎屋川	5,410m	初尾川	6,090m	奥畑川	1,895m	巽川	2,100m	千草川	2,250m
鮎屋川	5,410m										
初尾川	6,090m										
奥畑川	1,895m										
巽川	2,100m										
千草川	2,250m										
二次支川	<table border="1"> <tr> <td>樋戸野川</td> <td>4,500m</td> </tr> <tr> <td>猪鼻川</td> <td>7,262m</td> </tr> <tr> <td>竹原川</td> <td>3,955m</td> </tr> </table>	樋戸野川	4,500m	猪鼻川	7,262m	竹原川	3,955m				
樋戸野川	4,500m										
猪鼻川	7,262m										
竹原川	3,955m

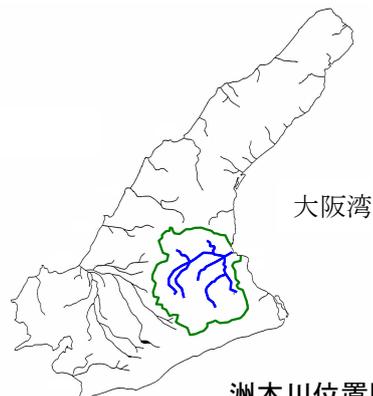
洲本川位置図

洲本川は、兵庫県洲本市鮎屋の兜布丸山（標高 525.1m）に源を發し、鮎屋川として山間部を北流して南あわじ市^{ひろた}広田で洲本平野に入り流路を東に変えた後、洲本市^{おきめ}納で初尾川と合流して洲本川となり、奥畑川^{おくはた}、巽川^{たつみ}、千草川^{ちくさ}等の支川を合わせながら洲本平野を流下し、洲本市^{しおや}塩屋で大阪湾に注ぐ二級河川である。

流域面積は約 86.5km²、幹川法定河川延長は約 11.1km で、河口から 2.3km の下加茂橋付近までが感潮区間となっている。

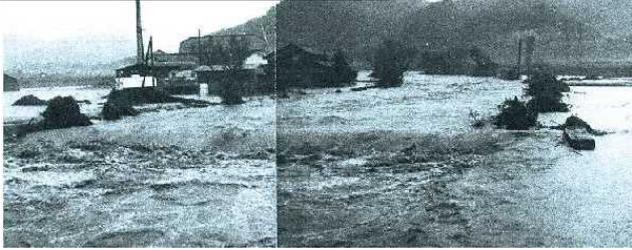
図 1.2.1 既往洪水の被害状況

初尾川(南あわじ市広田 宮川橋付近)

昭和 40 年 9 月洪水 (台風第 23, 24, 25 号)

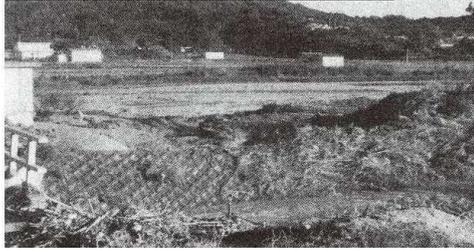
洲本川(洲本市上内膳 大森谷橋付近)

昭和 54 年 9 月洪水 (台風第 16 号)

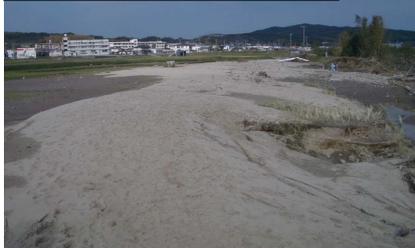
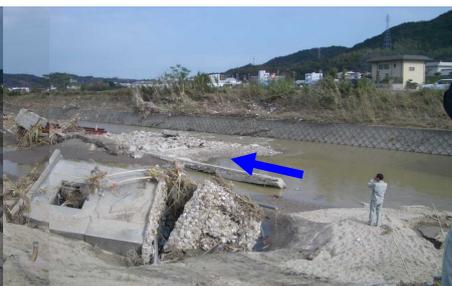
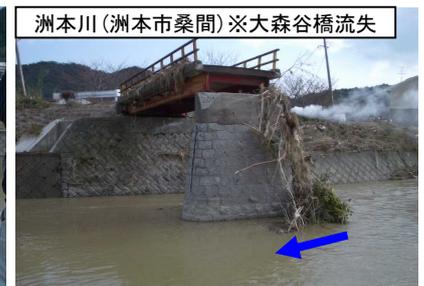
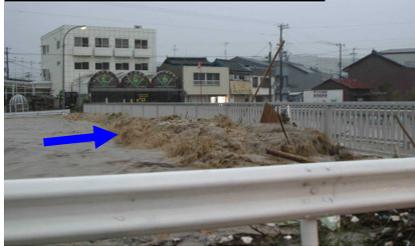
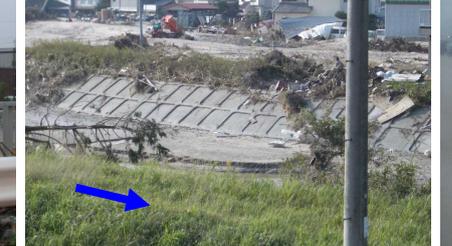
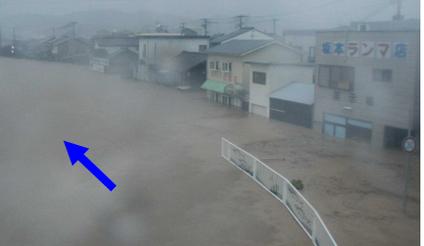
図 1.2.3 平成 16 年台風第 23 号による洪水被害状況

洲本川(上内膳から桑間)※破堤

洲本川(洲本市桑間)※大森谷橋流失

千草川(洲本市物部)※物部橋

洲本川(洲本市桑間)

洲本川(洲本市物部)※溢水

平成16年10月の台風第23号では、死者5人、浸水家屋3,496戸の被害が発生している。洲本川では、破堤や溢水が生じ、物部地区、宇山地区などの河川沿いの住宅密集地域で甚大な浸水被害が発生した他、橋梁の流失等により交通網が寸断されるなどの被害が発生した。また、支川の鮎屋川、奥畑川、巽川、千草川、樋戸野川、猪鼻川においても、溢水により多数の家屋が浸水した。また、平成23年9月台風第15号により、支川の初尾川において浸水家屋129戸の被害が発生している。

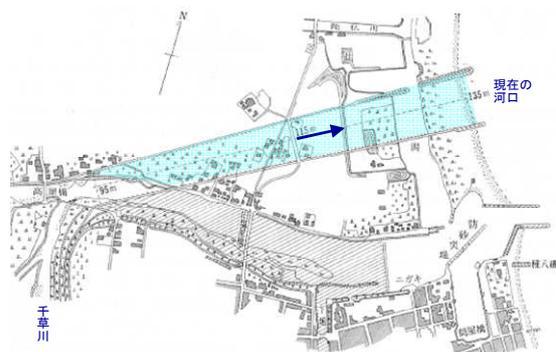
図 1.2.6 明治 37 年の洲本川付替工事平面図（洲本川と千草川の合流付近から付替）

※出典：洲本市、「洲本市史」

洲本川の河川改修は、明治 35～37 年に実施した洲本川河口から千草川合流点までの区間の付け替えに始まった。近年では、昭和 36 年 9 月洪水（第二室戸台風）や昭和 40 年 9 月洪水等を契機として、洲本川、鮎屋川、初尾川、樋戸野川で災害関連事業等による工事を実施し、その後も昭和 54 年洪水では鮎屋川、平成元年洪水では樋戸野川で災害関連事業による工事を実施した（図 1.2.6、図 1.2.7）。

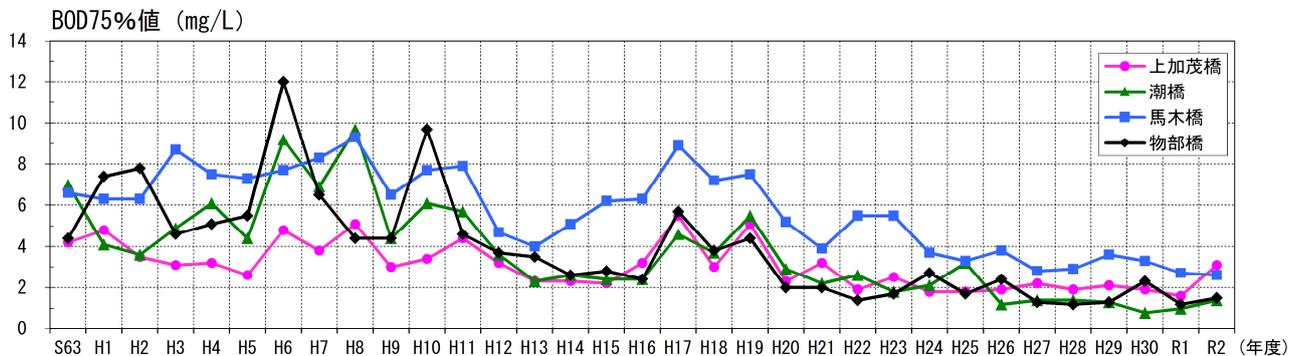
図 1.2.11 洲本川流域における水質 (生物化学的酸素要求量 BOD75%値)

洲本川水系の河川は、生活環境の保全に関する環境基準における類型指定はされていないが、近年(H23以降)の河川の汚濁の指標となる生物化学的酸素要求量BOD(75%値)は、上加茂橋地点で概ね1.6~3.1mg/l、下流の潮橋地点で0.8~3.2mg/lで推移しており、環境基準のC類型に相当している。支川の生物化学的酸素要求量BOD(75%値)については、千草川の物部橋で1.2~2.7mg/l、樋戸野川の馬木橋で2.6~5.5mg/lと環境基準のB類型、D類型にそれぞれ相当している(図1.2.11)。

洲本川水系における生物化学的酸素要求量BOD(75%値)について見ると、近年改善傾向は見られないが、洲本川流域での下水道普及率は南あわじ市(広田処理区)と洲本市(洲本処理区)を併せて38.6%(令和4年3月末現在)と低く、今後、下水道整備が進むことにより水質改善が期待される。

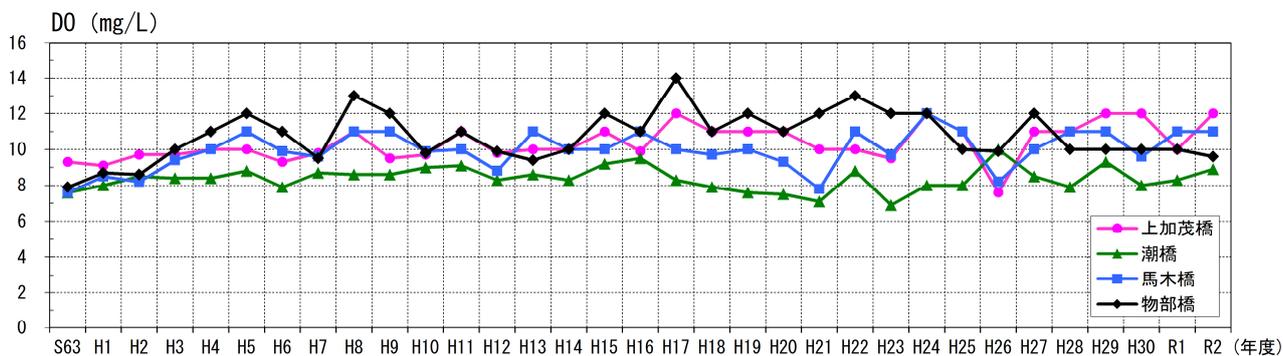
図 1.2.12 洲本川流域における水質（溶存酸素量 DO）

溶存酸素量DOは、各地点ともに、概ね8.0mg/lを上回り良好な値を示している(図1.2.12)。

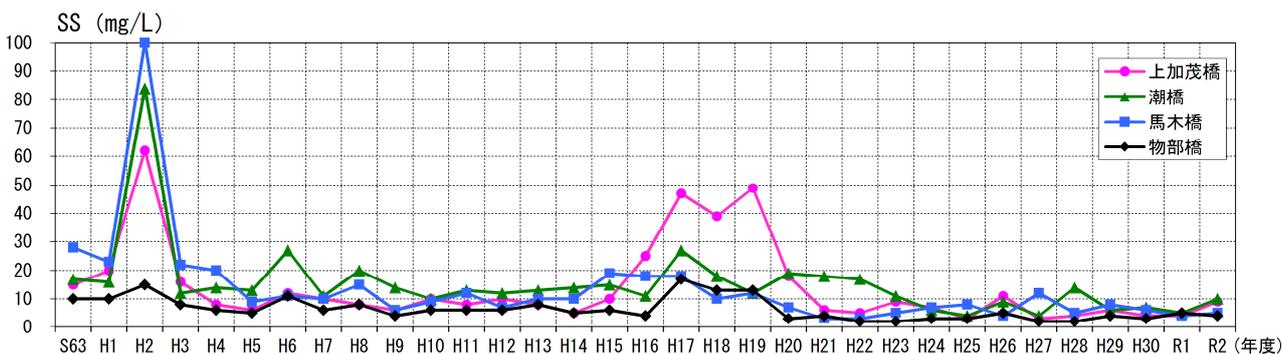
図 1.2.13 洲本川流域における水質（浮遊物質 SS）

浮遊物質量SSについては、一部で大きくなる期間が見られたものの、近年は概ね20mg/l以下と良好である(図1.2.13)。

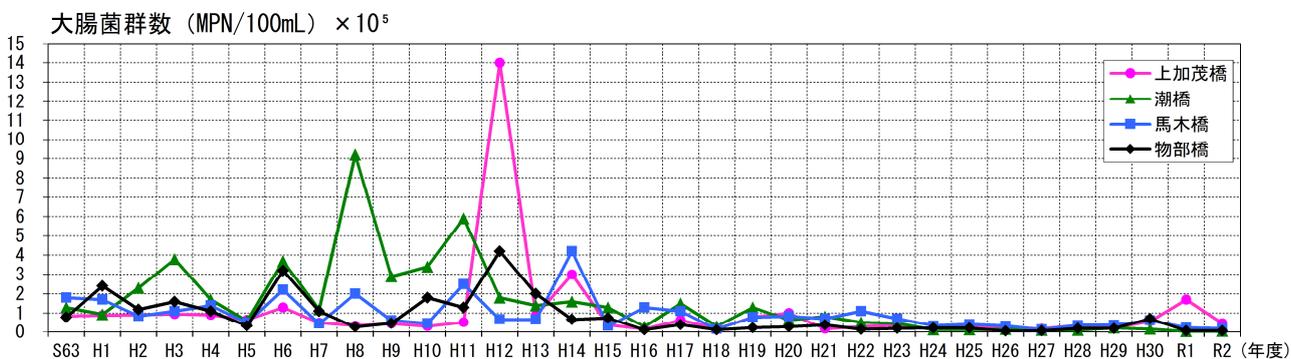
図 1.2.14 洲本川流域における水質（大腸菌群数）

大腸菌群数は、平成14年以前は $1.0 \times 10^5 \sim 4.0 \times 10^5$ MPN/100ml[※]と高い値を示していたが、近年では概ね 1.0×10^5 MPN/100ml以下で推移している(図1.2.14)。

※) MPN/100ml : 大腸菌群数の測定は統計的な方法で行われ、その結果は最確数 (MPN ; most probable number) として表示される。

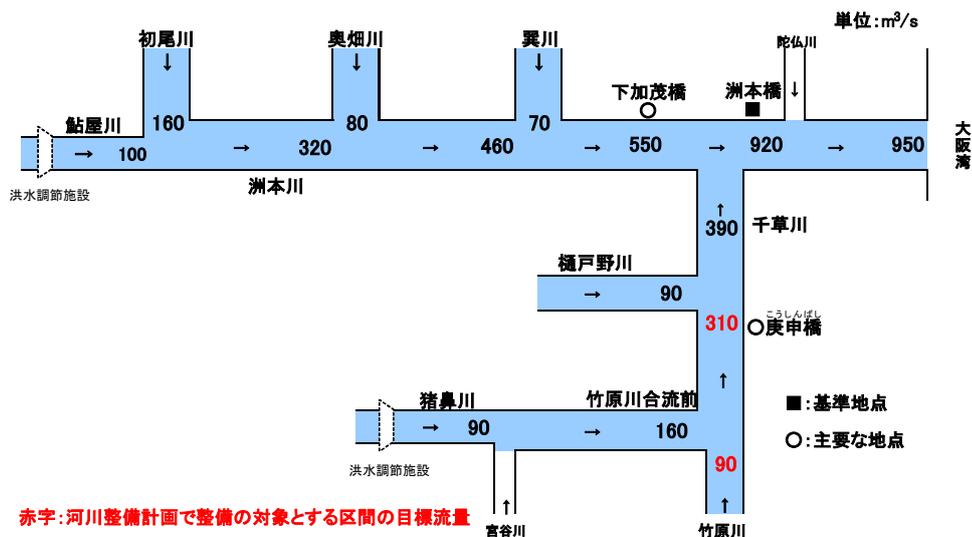
図 1.3.1 河川整備計画における目標流量配分

千草川では、激特事業により戦後最大規模の洪水に対する浸水被害軽減が図られているが、市街地に近く、治水安全度が依然として低いため、計画高水流量相当の整備を完了させることを目標とする。竹原川では、10年に1回程度の降雨で発生する洪水を安全に流下させることを目標とする。図1.3.1に河川整備計画における目標流量配分を示す。

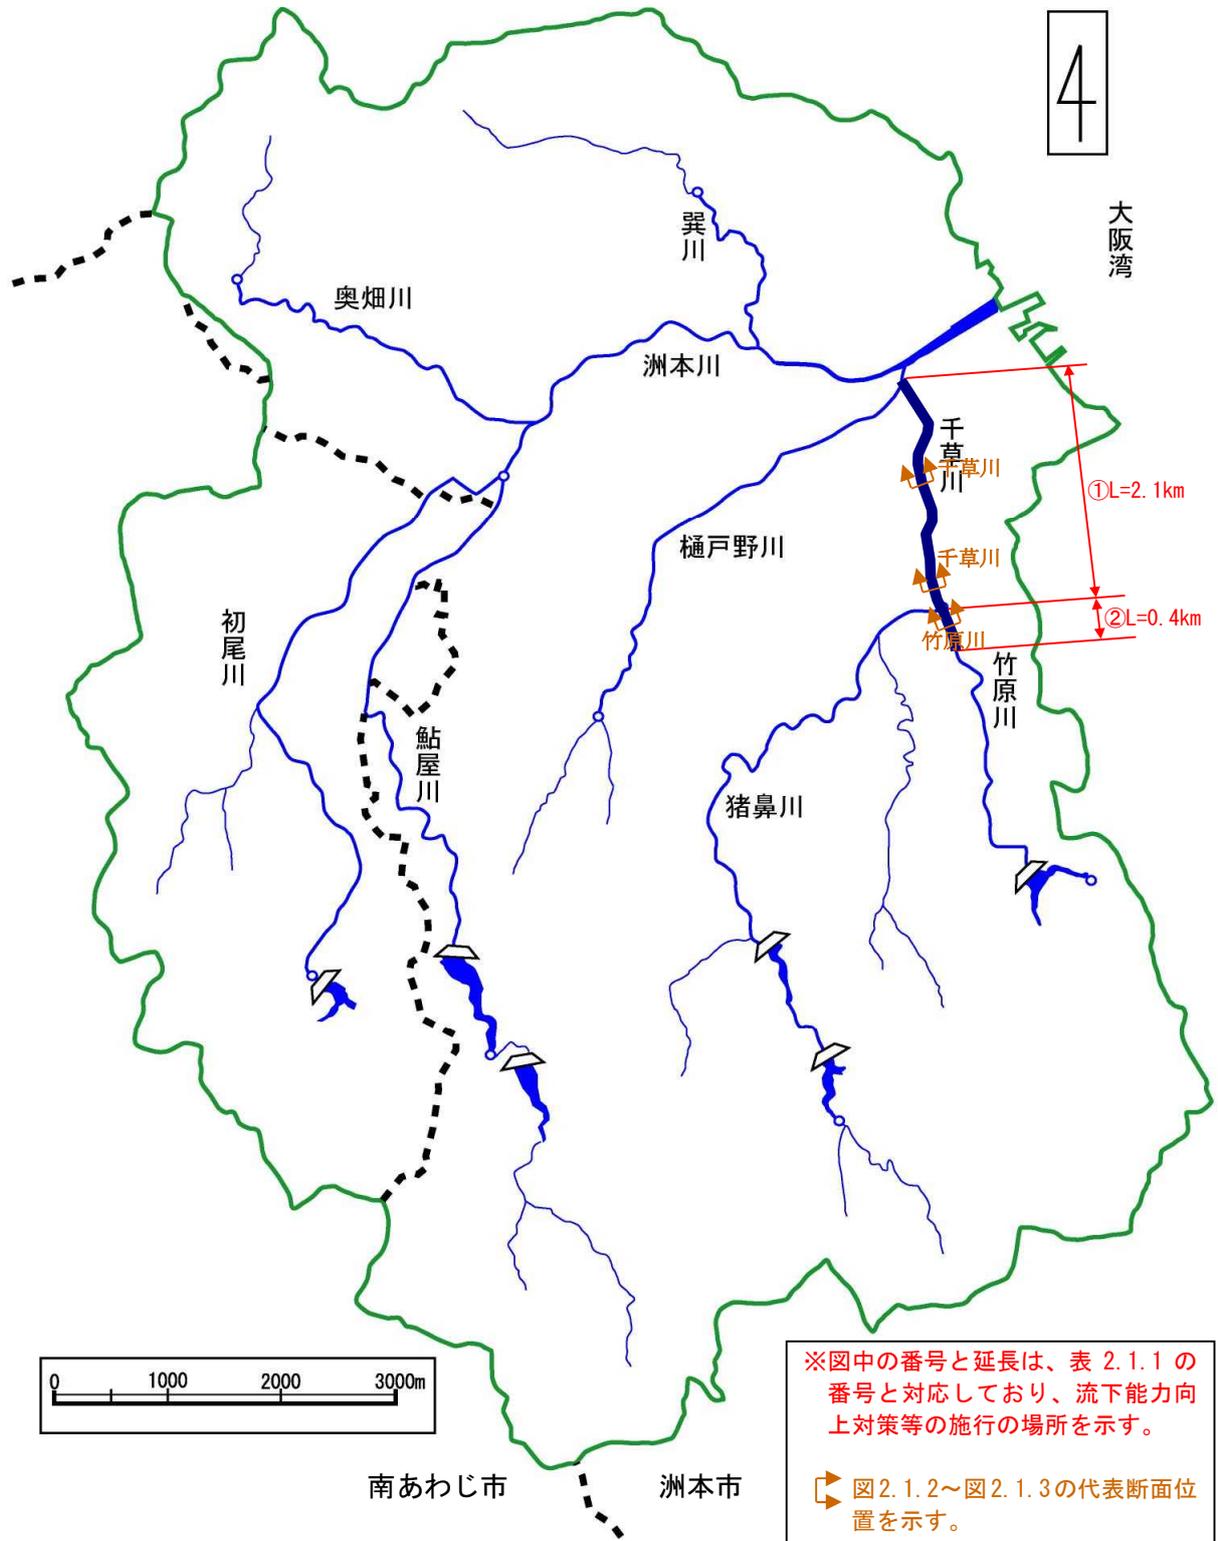
図 2.1.1 流下能力向上対策等の施行の場所 位置図

現況河道では、流下能力が不足し目標流量を安全に流下させることができない区間がある。このため、目標流量を安全に流下させることを目的に、表2.1.1及び図2.1.1に示す箇所において、現地の状況に応じて河道拡幅や築堤・河床掘削等により河積を拡大する。

千草川の流下能力不足箇所について、目標流量を安全に流下させることを目的に、図 2. 1. 1 に示す箇所において、河床掘削によって河積を増大する（図 2. 1. 2）。

竹原川の流下能力不足箇所について、目標流量を安全に流下させることを目的に、図 2.1.1 に示す箇所において、河床掘削によって河積を増大する（図 2.1.3）。

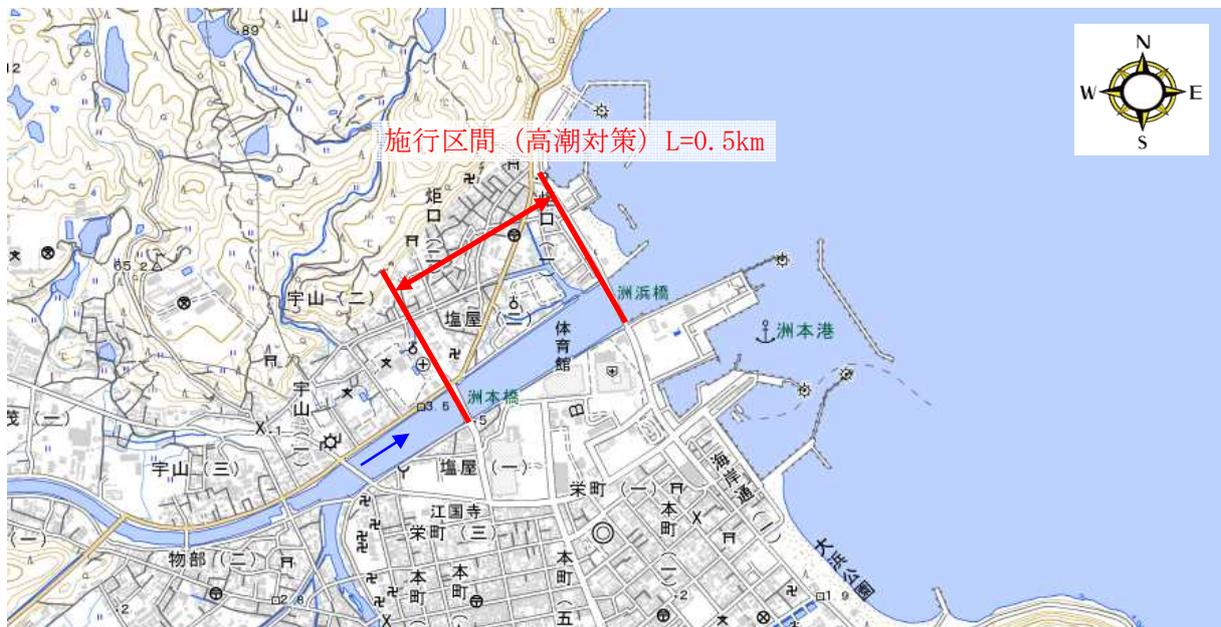
図 2.1.4 高潮対策の位置図

洲本川の河口付近では、現況の河川堤防の天端高が、高潮による必要天端高に対して不足していることから、高潮発生時の浸水被害を防止するため、高潮堤防の整備等を実施する。

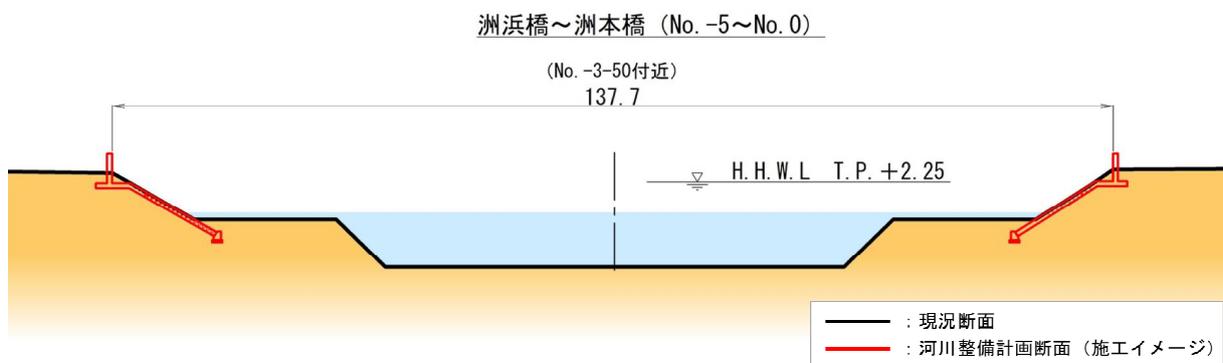
図 2.1.5 高潮対策の標準断面

※横断面は、現地精査などにより必要に応じて変更する場合があります。
