# 淡路(三原川等)地域総合治水推進計画 (案)

平成 26 年 3 月

(平成 30 年 3 月一部改定案)

兵 庫 県

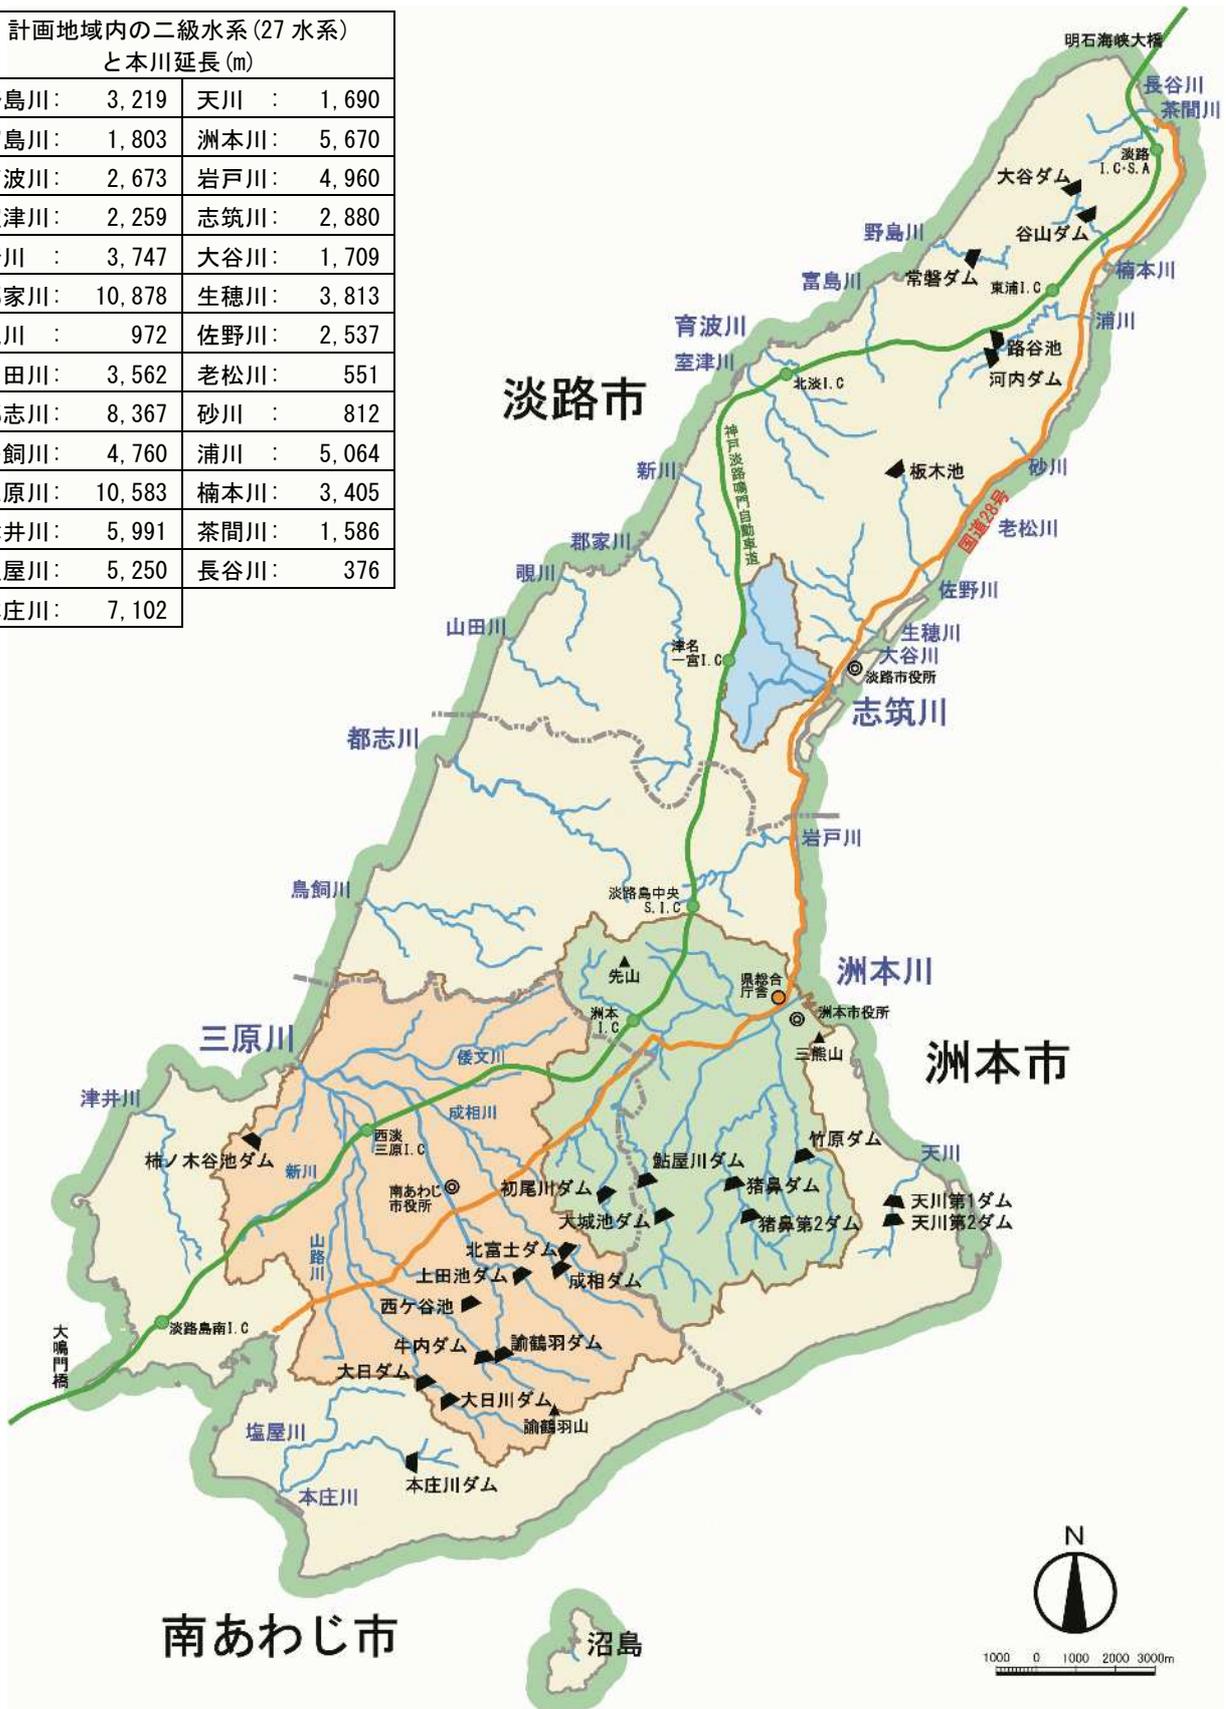
図 2 淡路地域概要図

計画地域内の二級水系(27水系) と本川延長(m)	
野島川: 3,219	天川: 1,690
富島川: 1,803	洲本川: 5,670
育波川: 2,673	岩戸川: 4,960
室津川: 2,259	志筑川: 2,880
新川: 3,747	大谷川: 1,709
郡家川: 10,878	生穂川: 3,813
硯川: 972	佐野川: 2,537
山田川: 3,562	老松川: 551
都志川: 8,367	砂川: 812
鳥飼川: 4,760	浦川: 5,064
三原川: 10,583	楠本川: 3,405
津井川: 5,991	茶間川: 1,586
塩屋川: 5,250	長谷川: 376
本庄川: 7,102

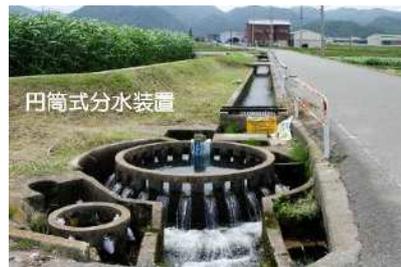
丸分木

また、昭和53年度に約1700年前の古墳時代前期の水田跡である志知川沖田南遺跡(南あわじ市松帆志知川)が発掘され、水路護岸用の杭等が発見されており、昔から河川からの農業取水があったことがうかがえる。これは、兵庫県で初めての古代水田跡の発見であり、全国的にも例は少ない。古代より稲作が行われていた地域ではあるが、平時の河川は水涸れして用水は乏しいため、灌漑用水はため池に求めなければならず、「番水」と呼ばれる節水のための配水管理や、連珠型といわれる池同士を水路で結んで水を有効利用するシステムまるぶんぎ、丸分木と呼ばれる筒型の分水装置など、すぐれた水利用、ため池文化を持っている。また、貴重な水を一定の秩序のもとに利用するため、農家は「田主たず」と呼ばれる淡路地域特有の水利組合を組織して、井堰、ため池、水路等の水利施設を管理している。

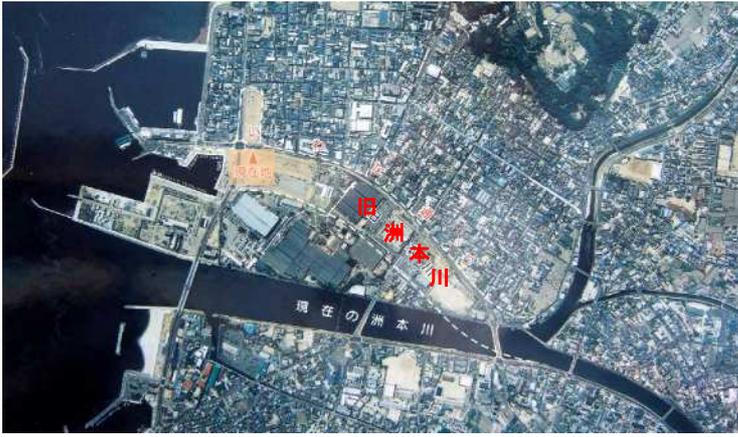
洲本川の付け替え

洲本川の「すもと」は、むかし海であったところに、洲本川、千草川、樋野川などの運んだ土砂が洲を形成し、この砂州の根部に集落が形成されたことに由来すると言われている。洲本川の度重なる氾濫と、洲本港の土砂堆積の防止のために、河口から千草川の合流点までの区間で洲本川の付け替え工事が行われ、明治37年に現在の位置に付け替えられている。千草川では江戸時代に築かれた「まい込み」といわれる石垣による水制工が、300年経った今でも残されており、洪水との戦いの跡を垣間見ることができる。

洲本川水系の河川改修は、明治 35～37 年の洲本川付け替えに始まり、昭和 36 年 9 月洪水（第二室戸台風）や昭和 40 年 9 月洪水等を契機とした洲本川、鮎屋川、初尾川、樋戸野川の災害関連事業、昭和 54 年洪水では鮎屋川、平成元年洪水では樋戸野川で災害関連事業による工事が実施された。平成 16 年 10 月の台風 23 号による洪水を契機として、奥畑川、鮎屋川、猪鼻川で災害関連事業等、洲本川、千草川、猪鼻川、樋戸野川、巽川で激甚災害対策特別緊急事業による工事が実施された。

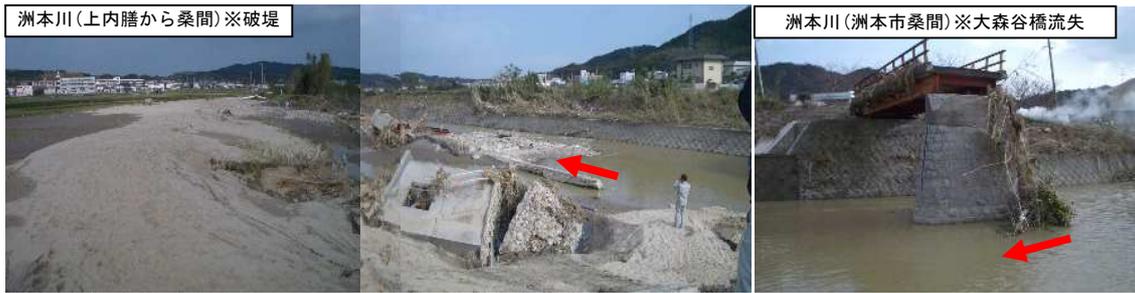
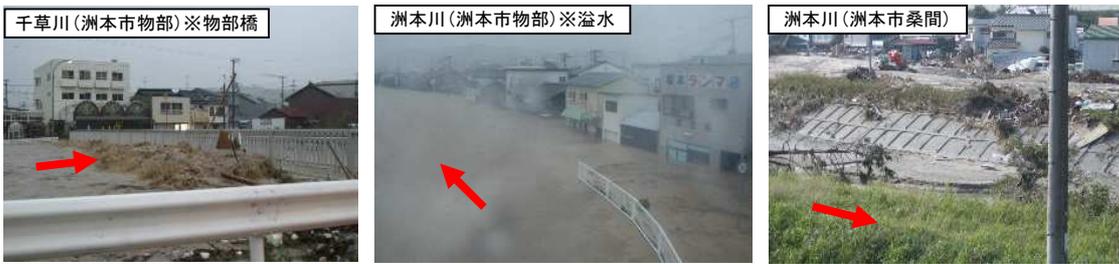
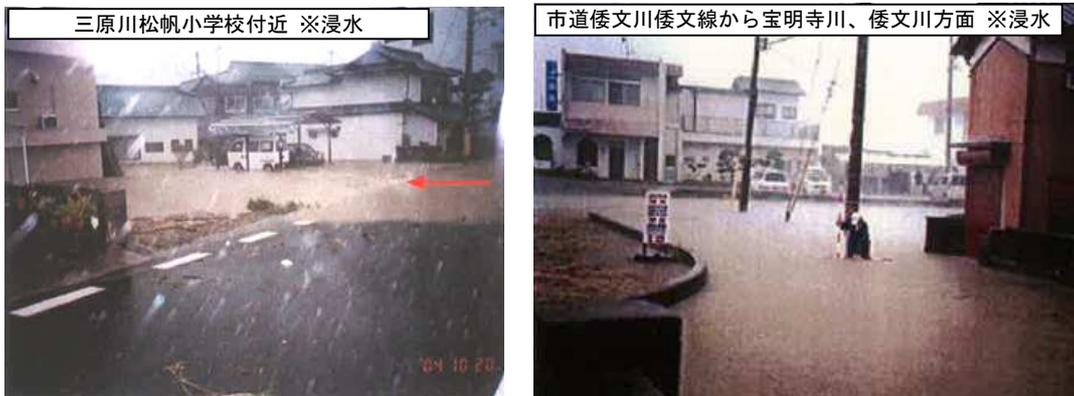
淡路地域では、1 時間最大雨量は、洲本市(洲本)51mm、南あわじ市(諭鶴羽)68mm、淡路市(志筑)77mm、淡路市(郡家)72mm と 50mm 以上の非常に強い雨を観測し、24 時間最大雨量では洲本市(洲本)316.5mm、南あわじ市(掃守)344mm、淡路市(志筑)356mm、淡路市(郡家)347mm と、300～350mm を超える地域が島内に広く分布した。

被害状況は、洲本市で床上浸水 2,271 戸、床下浸水 1,211 戸、南あわじ市で床上浸水 275 戸、床下浸水 652 戸、淡路市で床上浸水 149 戸、床下浸水 678 戸などであった。

(洲本川流域)

(三原川流域)

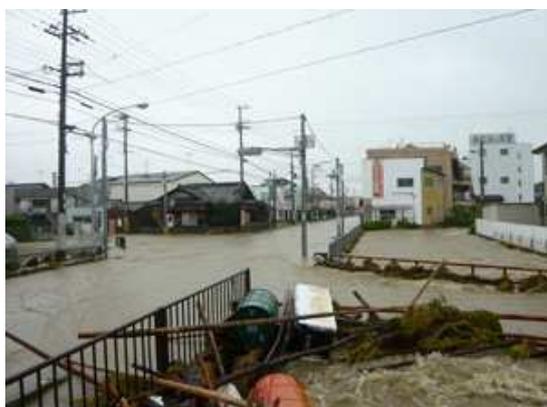
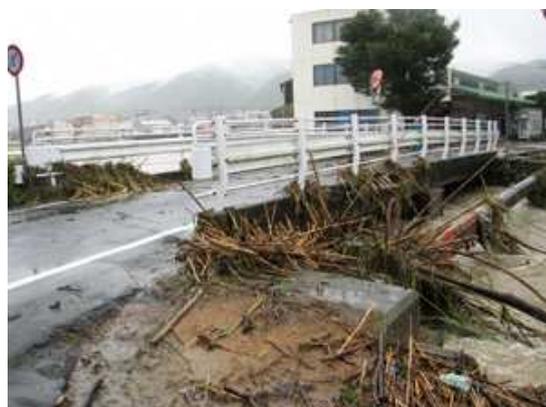
図 12 平成 23 年 9 月台風 15 号洪水時の状況

淡路地域では、1 時間最大雨量は淡路市(志筑)77mm、洲本市(都志)65mm を記録した。また、24 時間最大雨量は淡路市(志筑)428mm、淡路市(郡家)395mm、洲本市(洲本)330mm を記録した。

被害状況は、洲本市で床上浸水 9 戸、床下浸水 120 戸、南あわじ市で床上浸水 2 戸、床下浸水 25 戸、淡路市で床上浸水 161 戸、床下浸水 274 戸などであった。

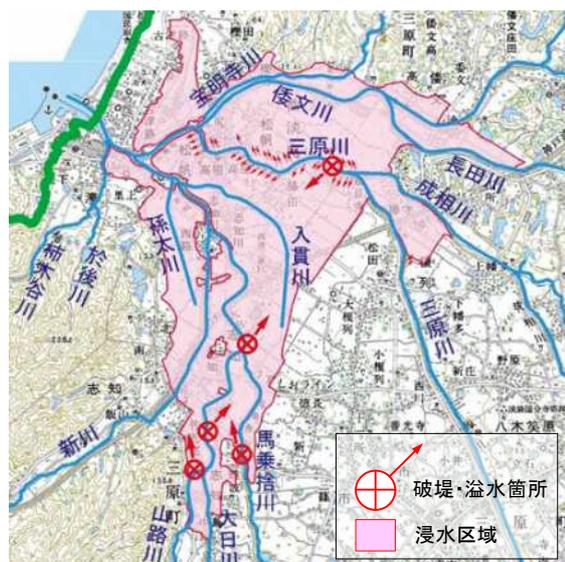
図 15 平成 16 年 10 月台風 23 号による破堤・溢水状況

平成 16 年 10 月台風 23 号洪水時は、上流域の 5 ダムにより洪水調節が実施されており、下流の流量を低減させたが、それでもなお流下能力が低い区間において河川からの溢水、破堤が生じた。また、入貫川排水機場、志知川排水機場の内水排除ポンプの水没などにより機能が停止したことで、内水区域の浸水被害が深刻化した。

三原川水系は、三原平野の河口付近の低平地において、大日川、倭文川等の本川に匹敵する流域面積の大きな支川が合流している放射状流域であるため、下流部においては、各河川からの流出が重なり、洪水流量が大きくなる。

下流部の支川合流点付近は、南あわじ市松帆、湊地区等の市街地が形成されているとともに、淡路地域でも最大の水田地帯となっているが、地盤標高が低く、1m に満たない地点があるなど、洪水時の河川水位より低い地盤が広がり、内水被害が生じやすい地域である。

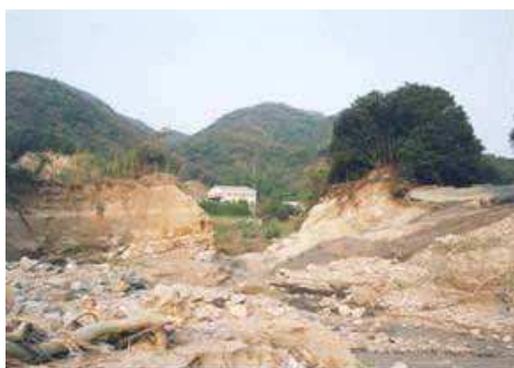
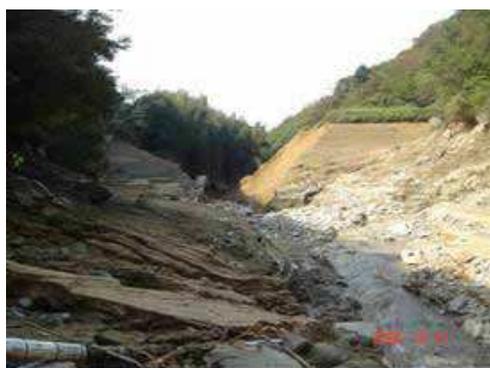
図 17 ため池の被災状況

平成 16 年台風 23 号により、淡路地域の 1,299 箇所のため池が被災し、そのうち 181 箇所のため池が決壊している(図 17 参照)。図 18 のため池決壊位置図を見ると、脆い花崗岩の分布(前出の図 8)とため池決壊箇所の分布がほぼ一致していることがわかる。

これらのため池の被災状況は、堤体(本体)の決壊、洪水吐施設の損傷、堤体の後法面(貯水池面の反対側)の崩落、貯水池の土砂埋没といったものであり、大雨により大量の水がため池に流れ込んだことに加え、崖崩れなどによる土砂の流入や、流木等による洪水吐の流水阻害がため池水位の急上昇を引き起こし、ため池を決壊させたと想定される。

なお、被災直後は、ため池の増水による決壊や法面崩壊の拡大など二次災害を防止するため、応急対策として、洪水吐機能が低下し水位が低下しないため池のポンプによる緊急排水や、後法面崩壊やため池決壊により被害を受けた農地や宅地法面への応急措置が実施された。

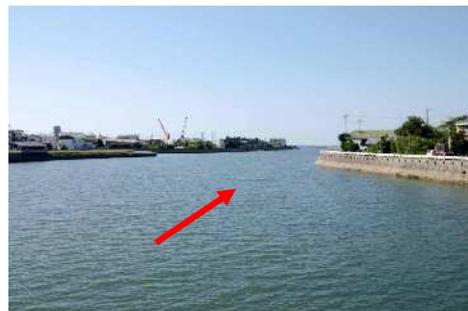
三原川

三原川水系では、昭和 54 年 9 月の台風 16 号洪水での大災害を契機に、激甚災害対策特別緊急事業により河川改修を行い、昭和 57 年 3 月策定の工事实施基本計画においてダム建設を位置づけ、5 ダムを建設した。その後、広域基幹河川改修事業により河川改修を進め、三原川が河口から倭文川合流まで、大日川が新川合流まで、昭和 54 年洪水に対応した改修が概成した。

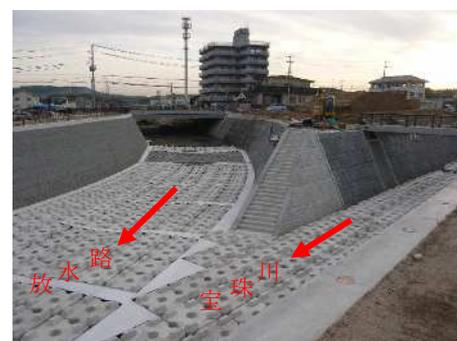
志筑川放水路と  
宝珠川の合流部

志筑川本川は、現況流下能力が計画流量の 10%程度と極めて低く、たびたび浸水被害が生じているため、平成 18 年度以降、宝珠川への放水路の整備が進められ、平成 26 年度に完成した。

志筑川放水路は、平成 26 年度に完成して浸水被害は大きく軽減する見込みであるが、なお志筑川本川の流下能力向上が必要であり、大規模な洪水が発生した場合には、市街地では大きな浸水被害が生起するおそれがあると考えられる。

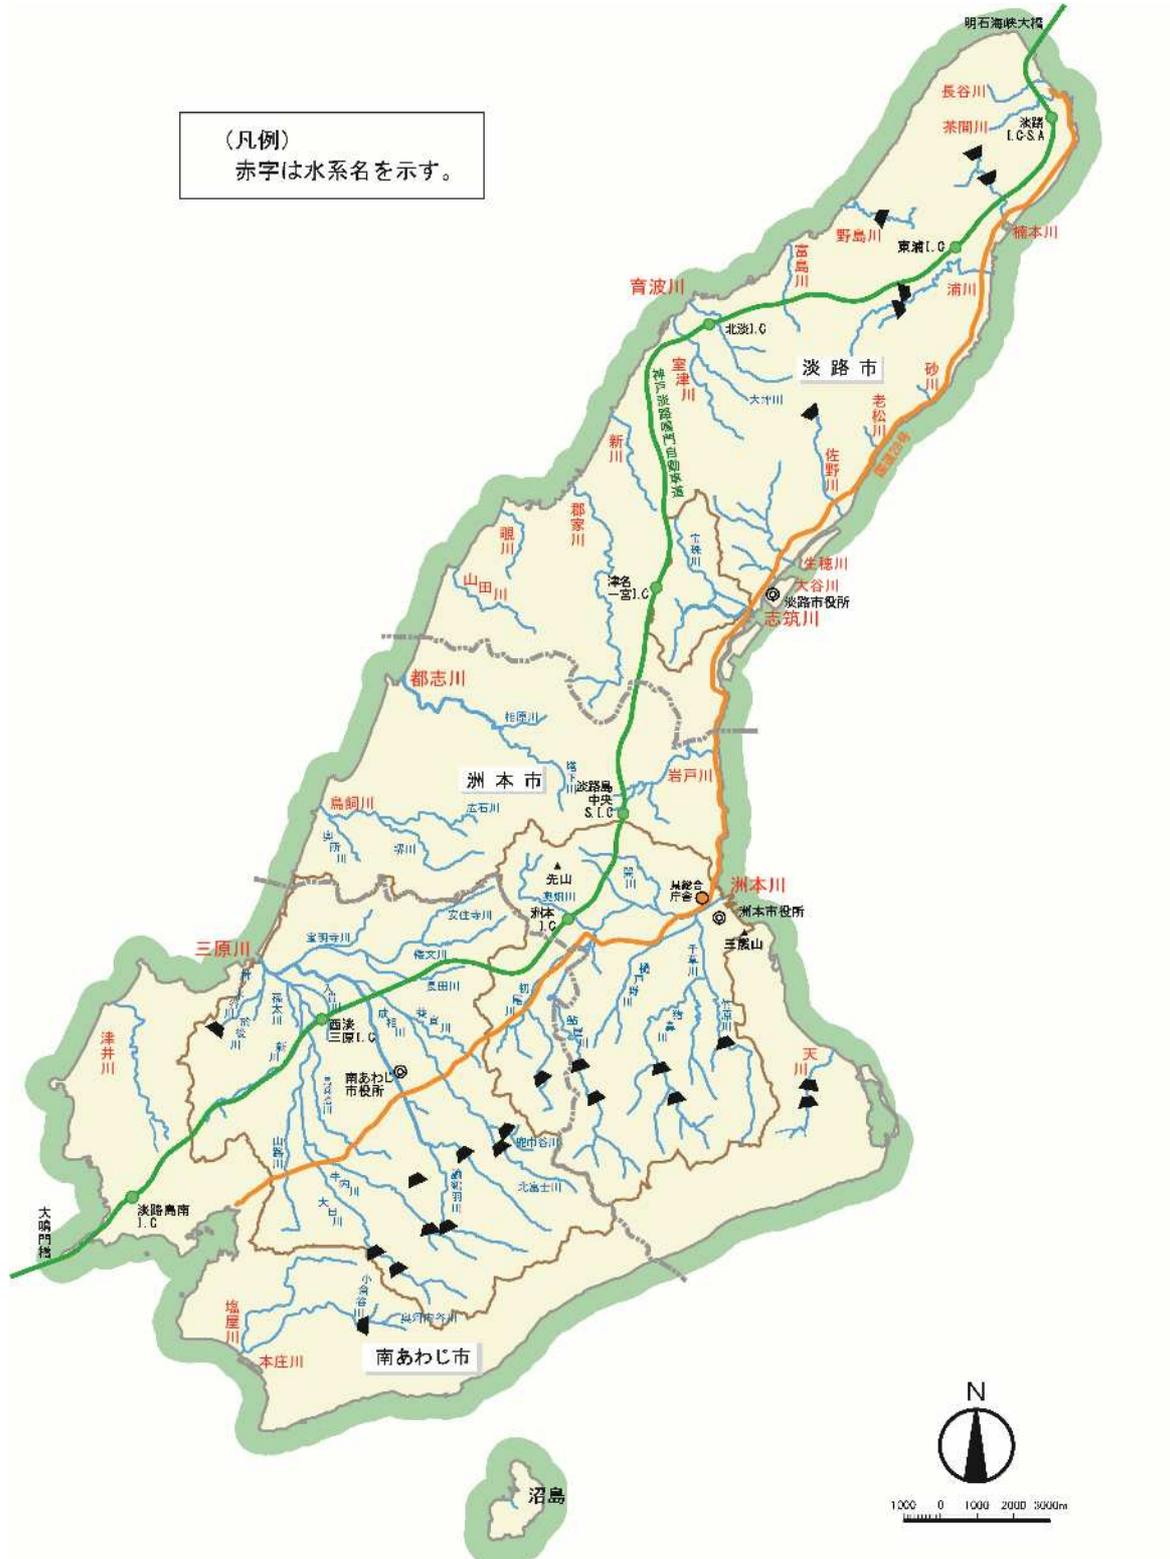
図 19 淡路地域の河川図

淡路地域には、二級河川が洲本川、三原川、志筑川など、27 水系 63 河川あるほか、準用河川や普通河川があり、県及び市による整備、維持管理が行われている。
