(新)河川中上流部治水対策5箇年計画の推進

## (二) 夢前川水系 夢前川

### 中上流部治水安全度 向上対策について

姫路土木事務所 河川砂防課

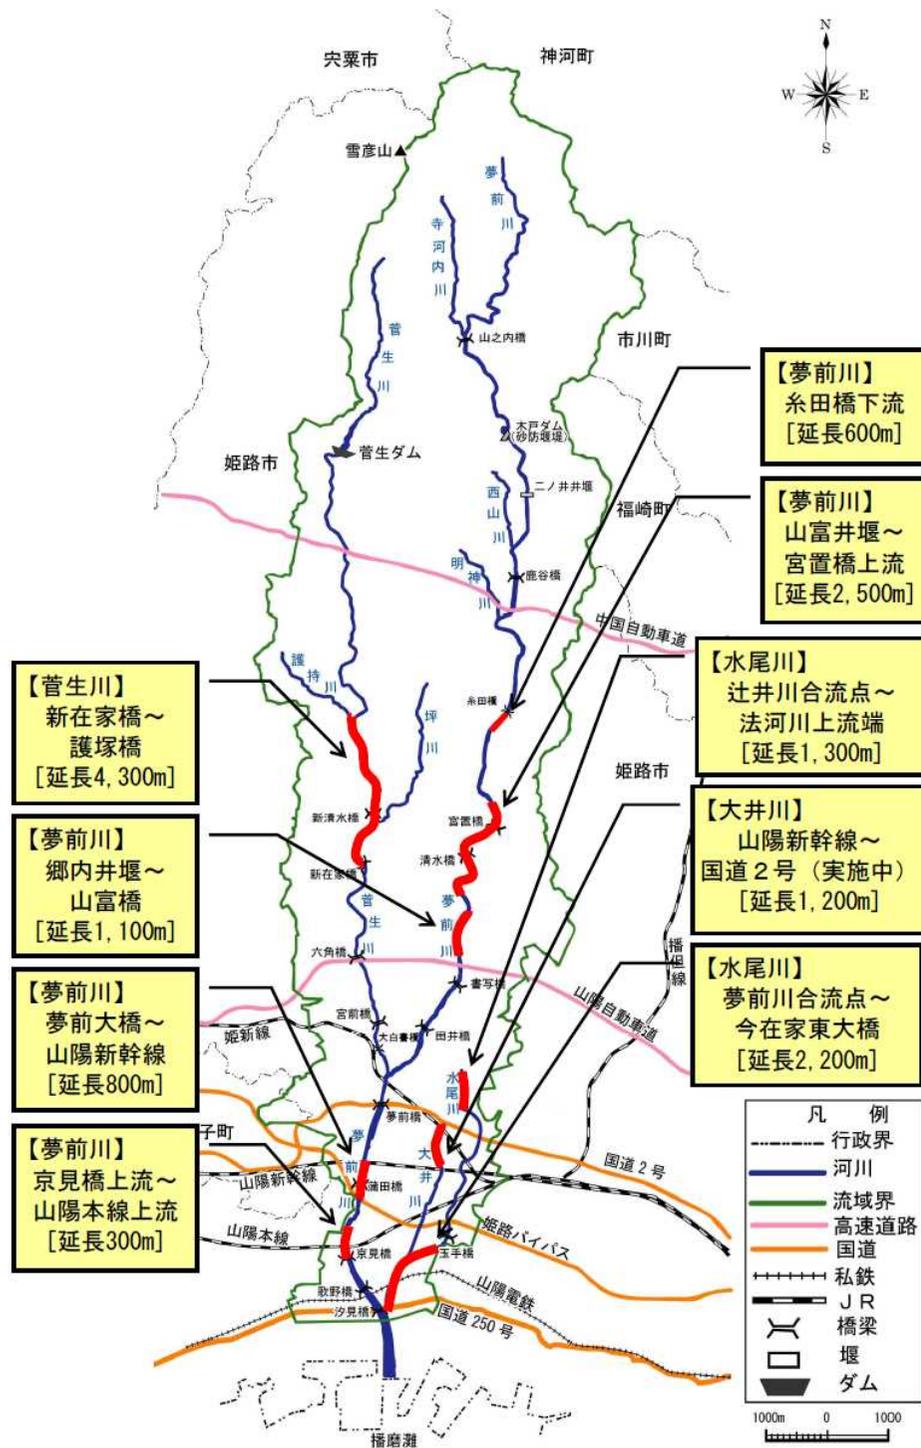
- ◆ (二) 夢前川水系河川整備計画(概ね30年間の計画)は平成26年10月に策定
- ◆ 整備計画における整備予定箇所は左図のとおり
- ◆ 河川改修は、原則、下流から進める
- ◆ 中上流域において河川改修が進まない
- ◆ 中上流域においても、宅地の浸水や道路の冠水などの浸水被害が発生
- ◆ 河川整備計画の整備予定区間より上流において、過去の浸水被害等を勘察し、また、上下流の治水バランスにも配慮しつつ、局所的な改修を実施
- ◆ 夢前川において、平成27年7月の台風で道路冠水被害のあった区間について中上流対策を実施することとする

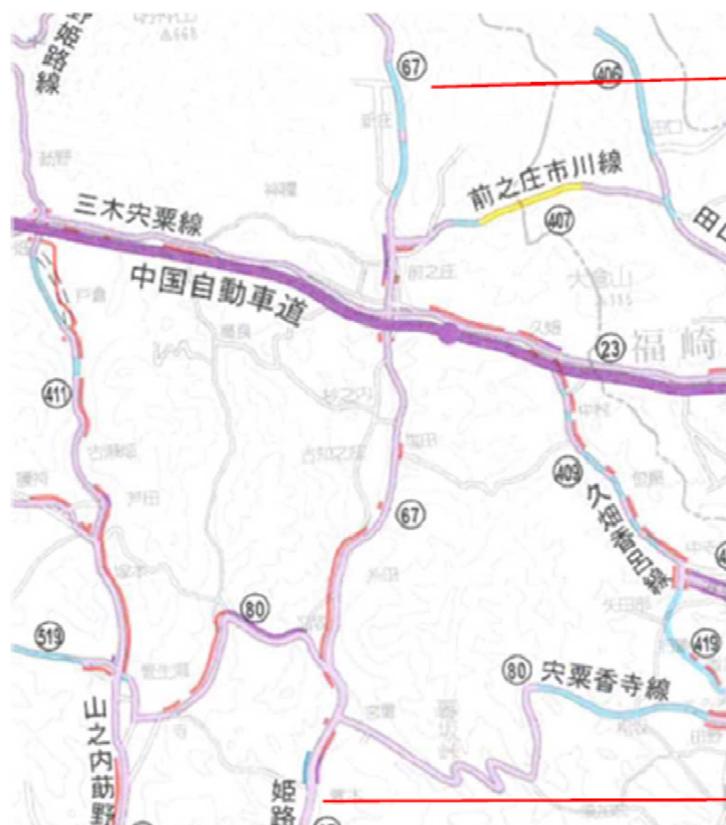
## H22～H27の(主)姫路神河線 通行規制実績

H22～H27で  
冠水により通行規制を行った実績は 3回

年度	種別	路線名	場所	事務所名	災害発生日時	災害内容	規制種別
22	(一)	姫路神河線	姫路市夢前町宮置	姫路	5/24 6:45	崩土	片側
23	(主)	姫路神河線	姫路市夢前町山之内	姫路	5/9 14:00	倒木	片側
	(主)	姫路神河線	姫路市夢前町前之庄	姫路	9/3 16:50	冠水	全面
24	(主)	姫路神河線	姫路市夢前町新庄	姫路	4/3 22:10	倒木	片側
	(主)	姫路神河線	辻井交差点～辻井7交差点	姫路	6/19 10:00	冠水	全面
	(主)	姫路神河線	姫路市夢前町前之庄	姫路	6/19 9:30	冠水	全面
	(主)	姫路神河線	姫路市辻井	姫路	7/7 2:15	冠水	全面
25	(主)	姫路神河線	姫路市夢前町地内 5箇所	姫路	9/2 8:20	土砂流出	片側
	(主)	姫路神河線	姫路市辻井地内	姫路	9/4 13:00	冠水	全面
26	(主)	姫路神河線	姫路市夢前町山之内地内	姫路	8/18 4:40	落石	片側
	(主)	姫路神河線	姫路市辻井	姫路	8/10 10:30	冠水	全面
	(主)	姫路神河線	姫路市夢前町山之内地内	姫路	8/18 4:40	落石	片側
27	(主)	姫路神河線	姫路市辻井	姫路	7/17 6:20	冠水	全面
	(主)	姫路神河線	姫路市夢前町杉之内～前之庄	姫路	7/17 10:00	越水	全面

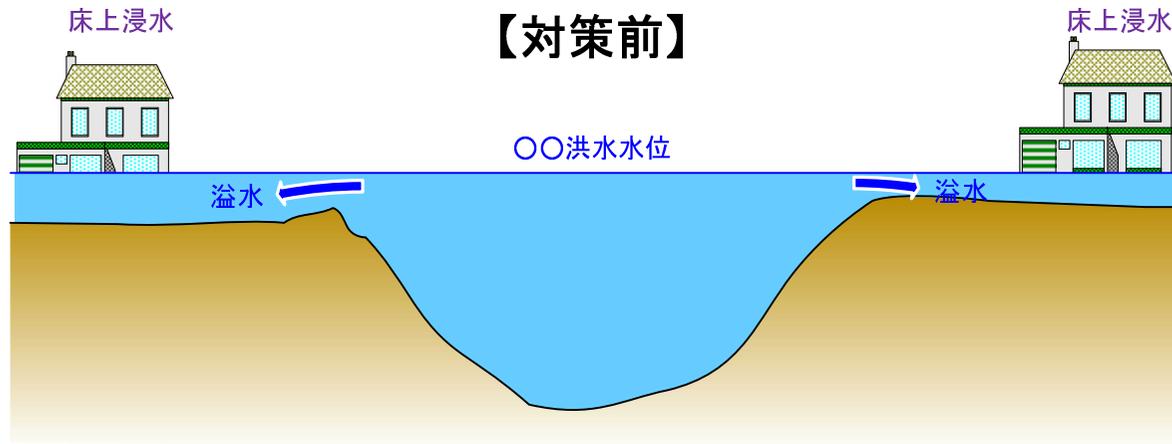
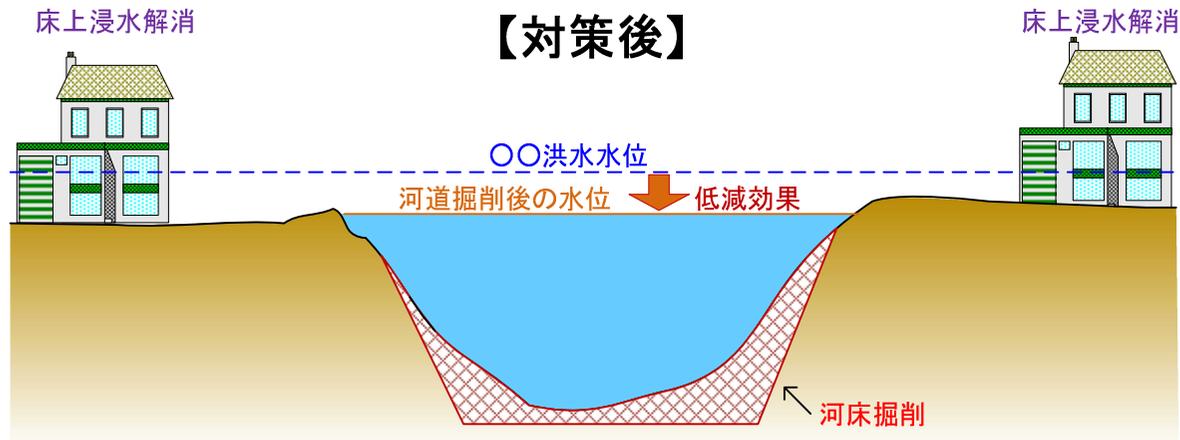
# ①河道内の掘削による流下能力向上

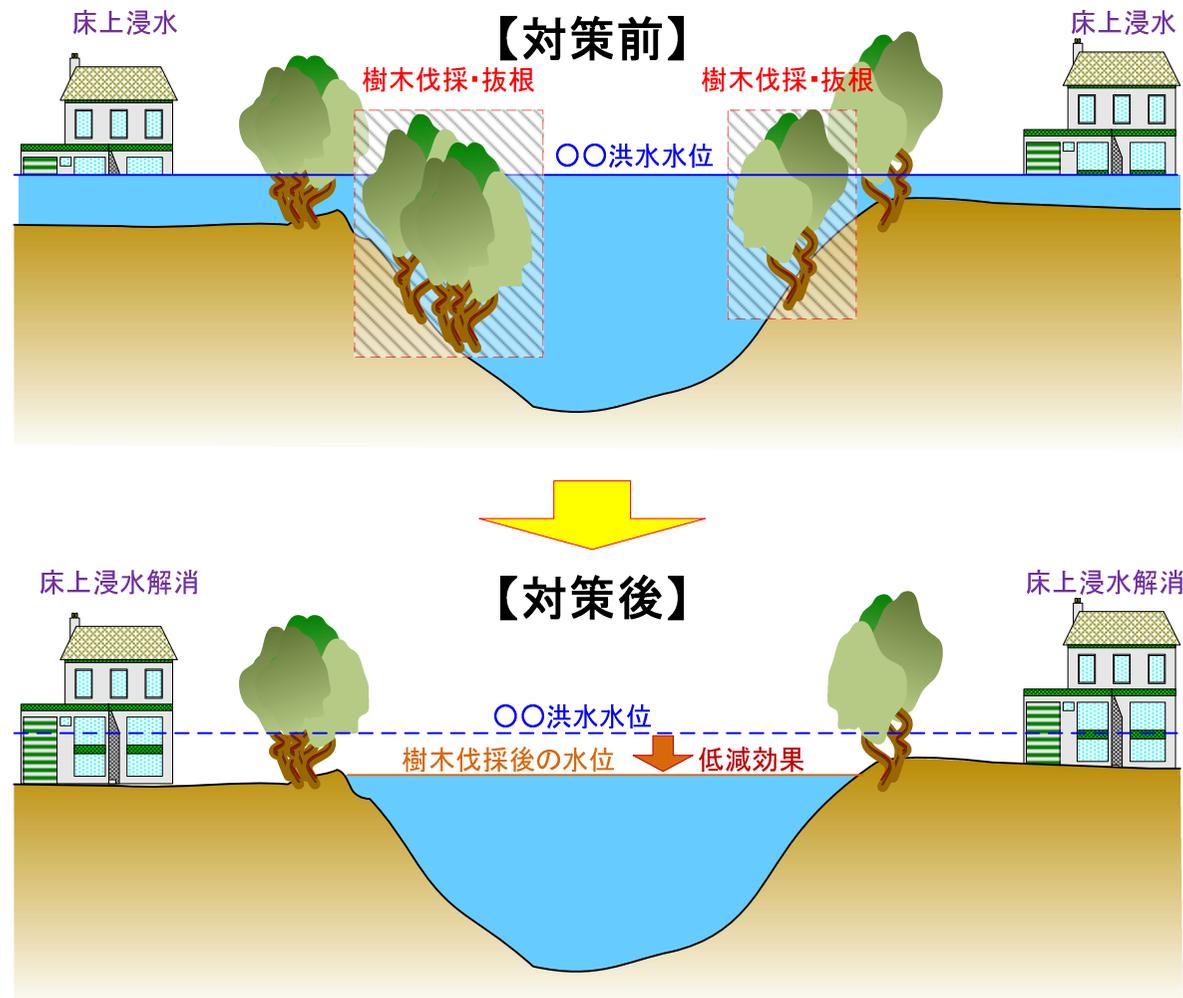
## ②河道内の樹木伐採による流下能力向上

樹木伐採・抜根した個所については今後維持管理をしていく必要がある

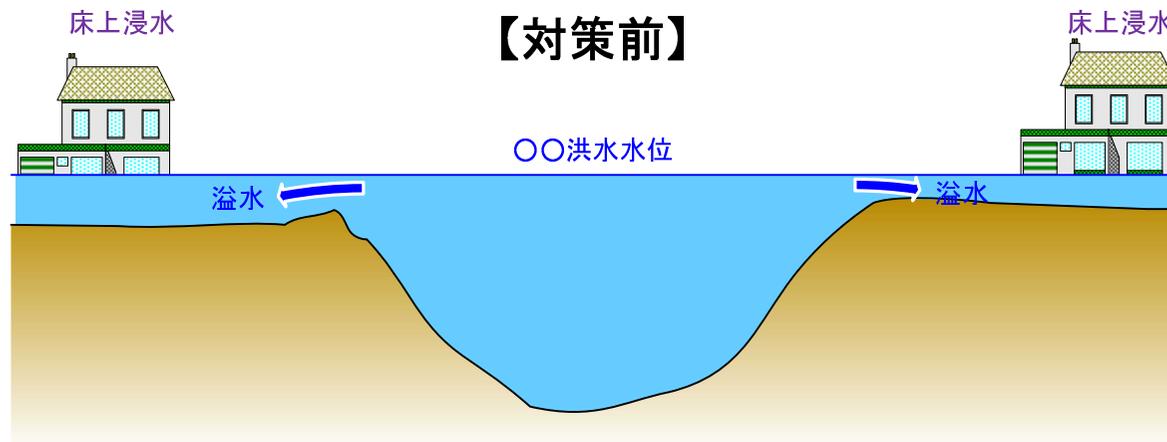
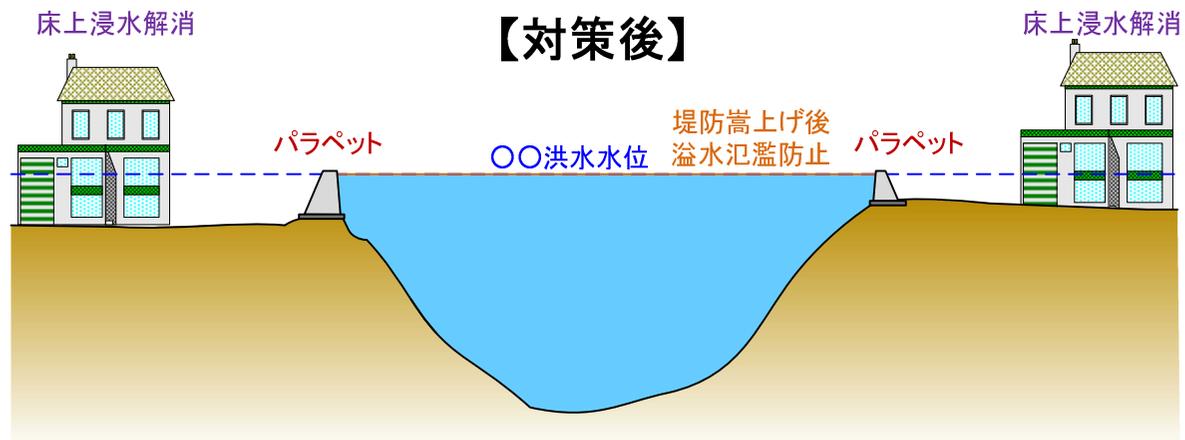
### ③堤防の嵩上げによる溢水氾濫の防止

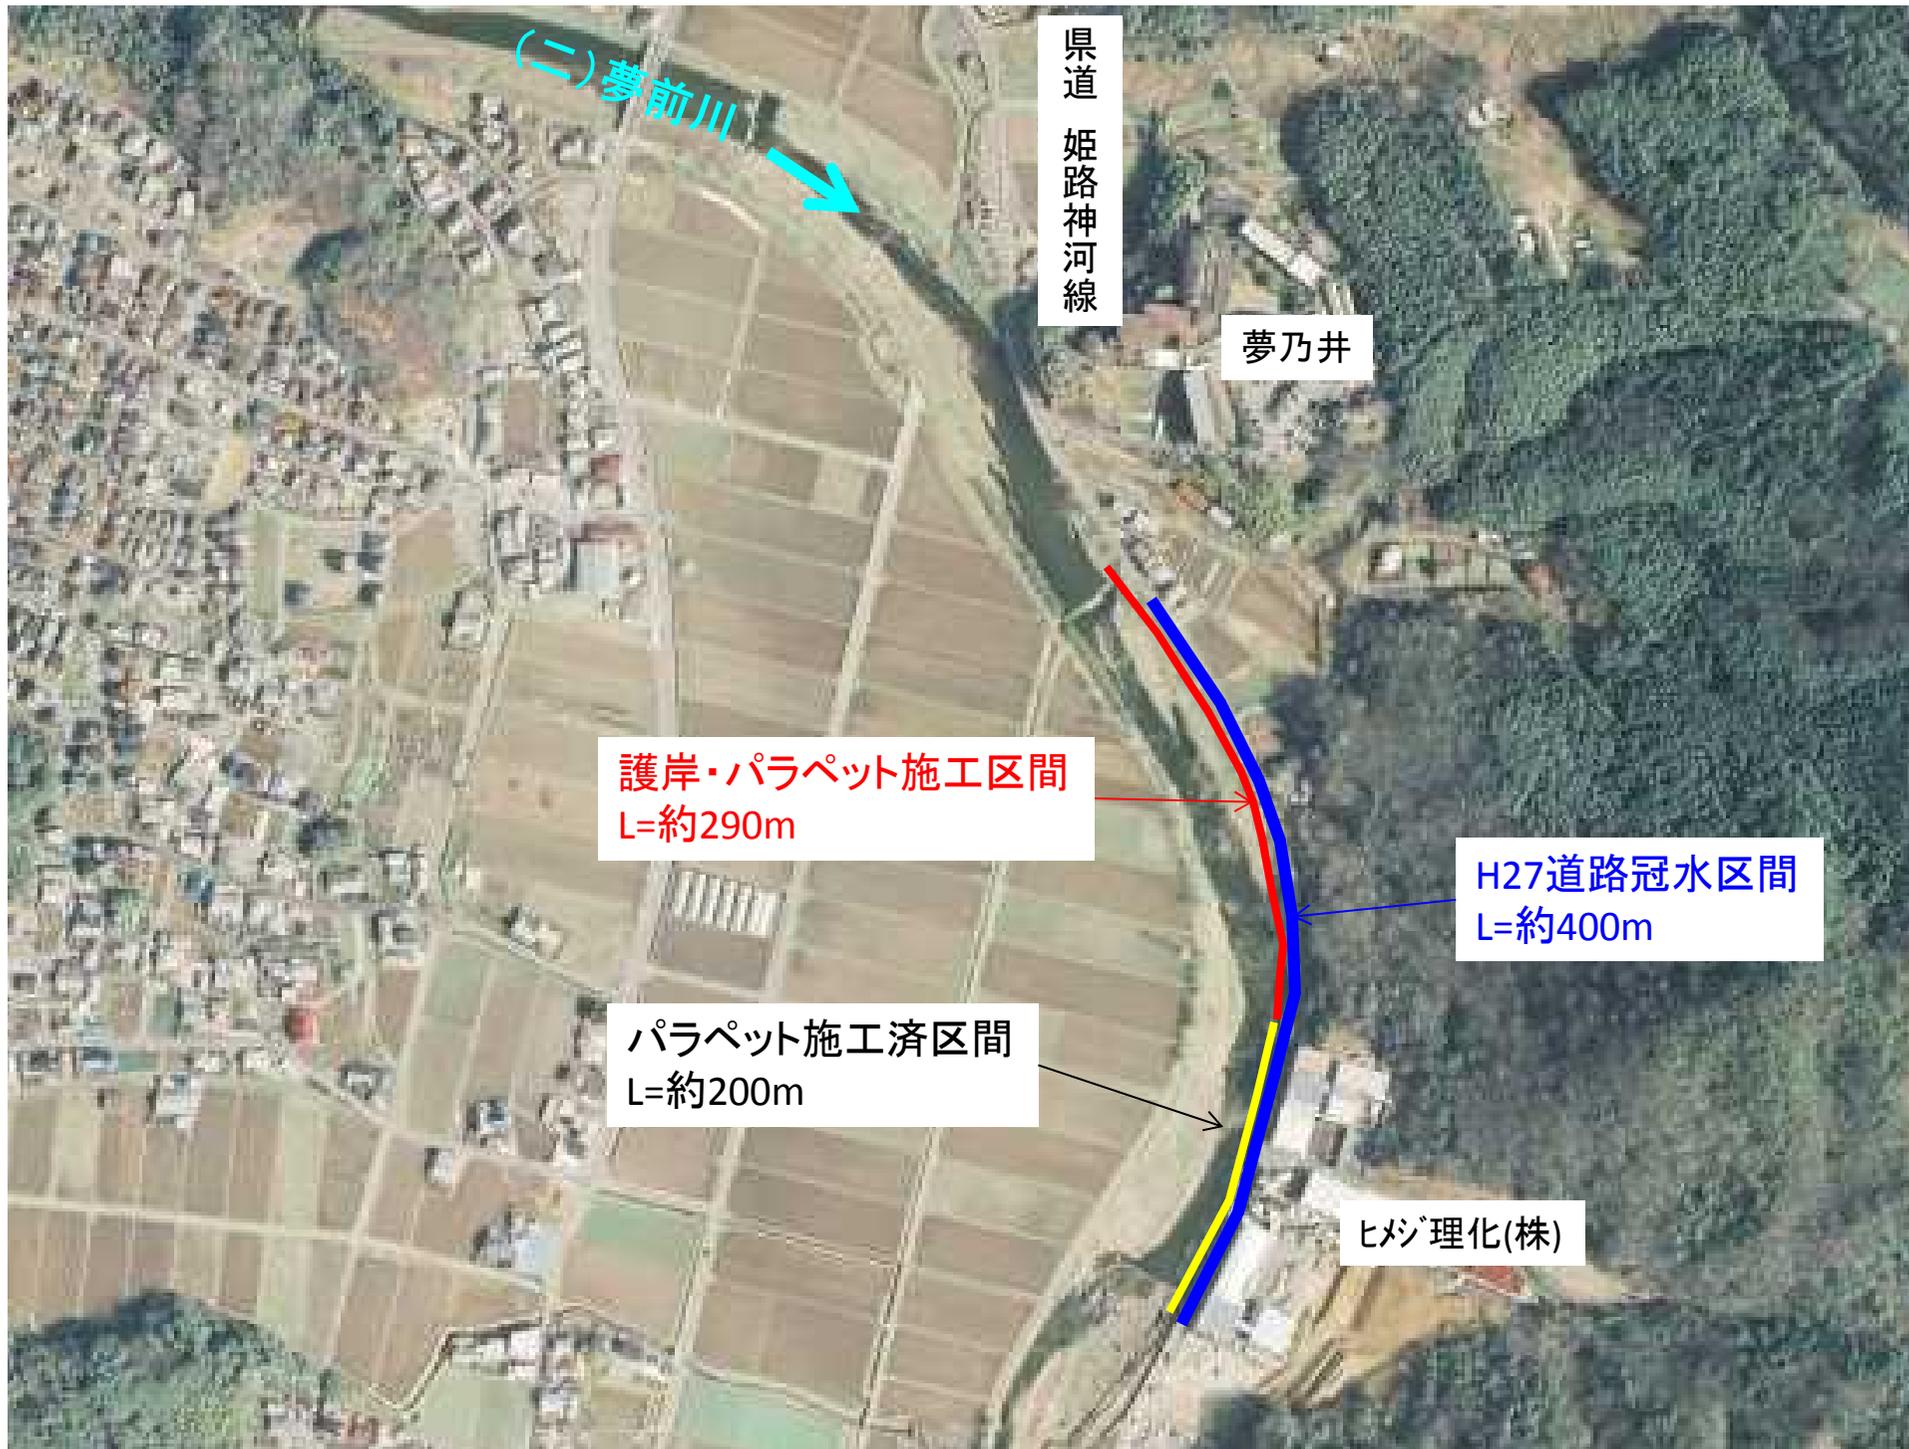
護岸・パラペット施工区間  
L=約290m

H27道路冠水区間  
L=約400m

パラペット施工済区間  
L=約200m

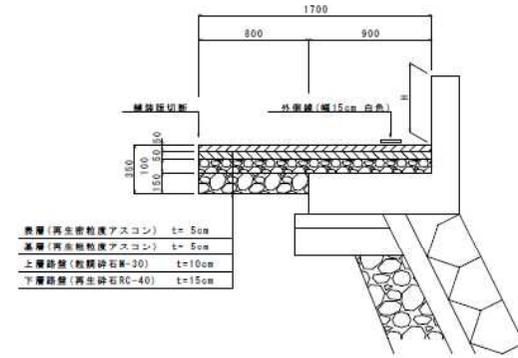
舗装復旧 S=1:20
