# 平成 16 年台風 23 号による土砂堆積等の状況

## 1. 平成 16 年台風 23 号前後の堆積土量の変化

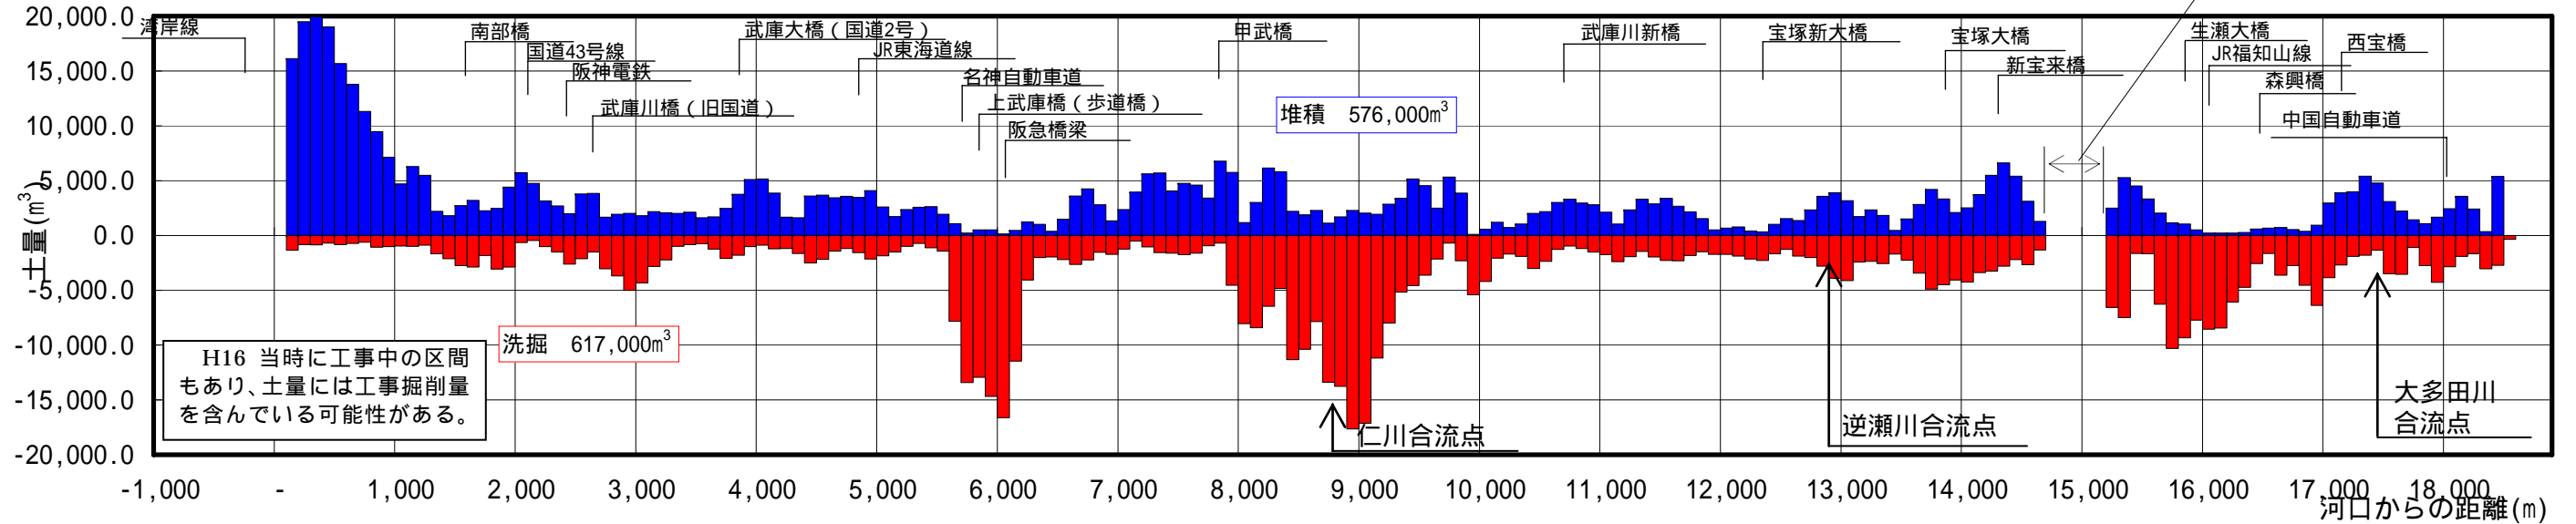
台風23号前後の堆積土量

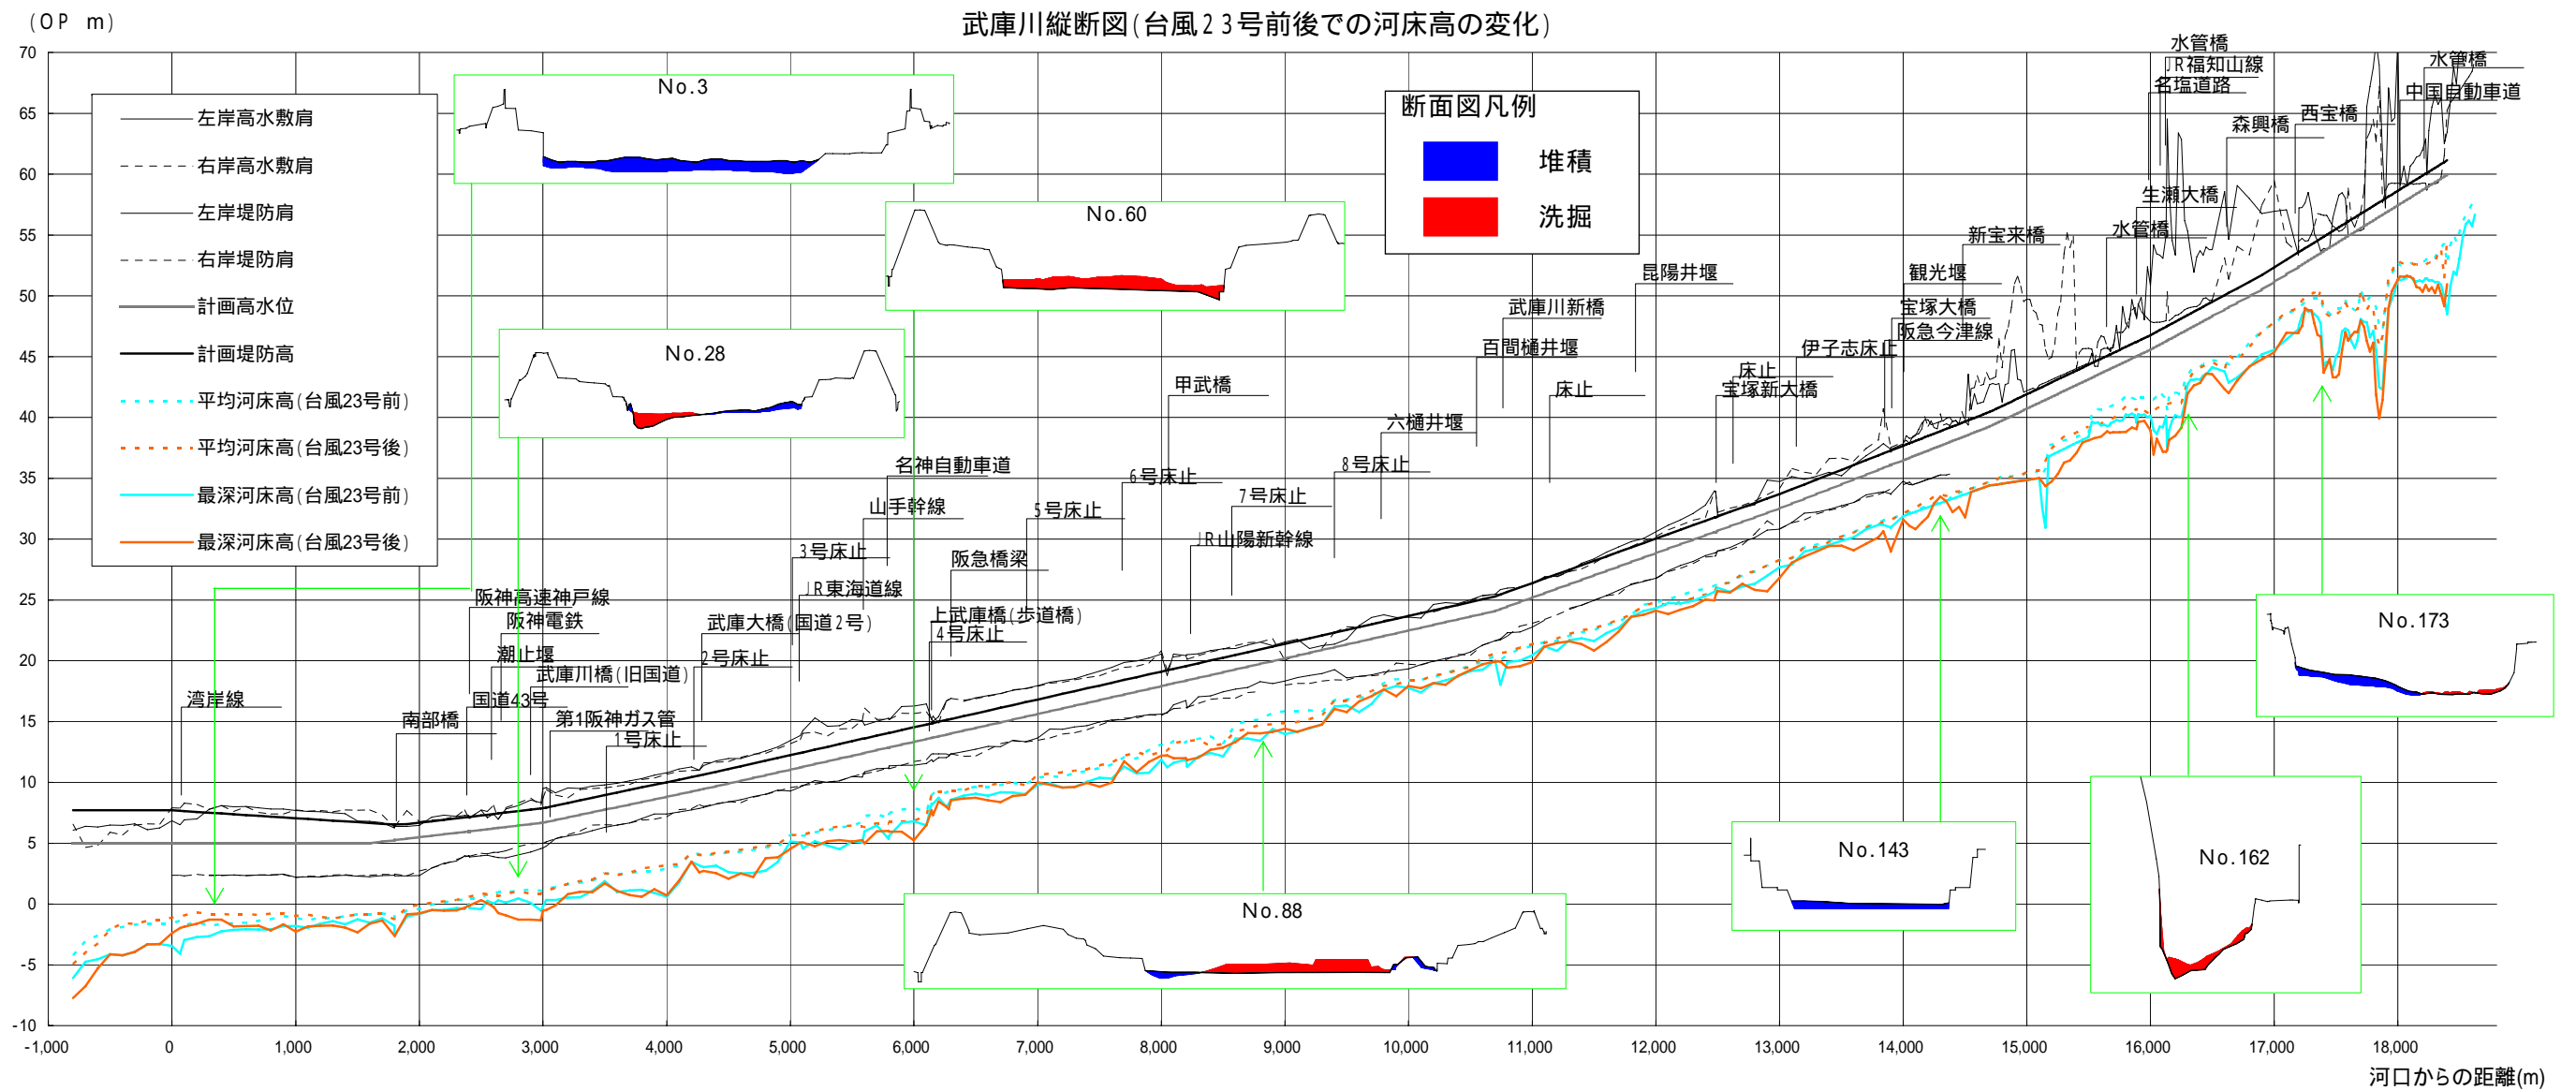
武庫川縦断図(台風23号前後での河床高の変化)
