# 河川整備計画(原案)における青葉台付近の河川改修について

## 第 3 節 洪水、高潮等による災害の発生の防止又は軽減に関する目標 (原案 P38 より抜粋)

### ②下流部掘込区間 (仁川合流点～名塩川合流点)

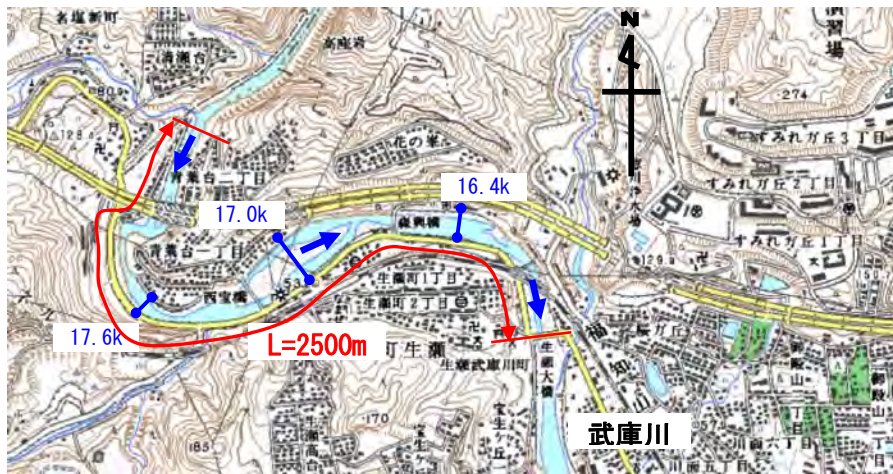
図 4.1.4 施行の場所

当面は、生瀬大橋上流の未整備区間のうち、家屋の多い青葉台地区等について、下流の整備済区間と同水準の流量( $1,900\text{m}^3/\text{s}$ )を安全に流下させるため、河道拡幅、河床掘削等を実施する。

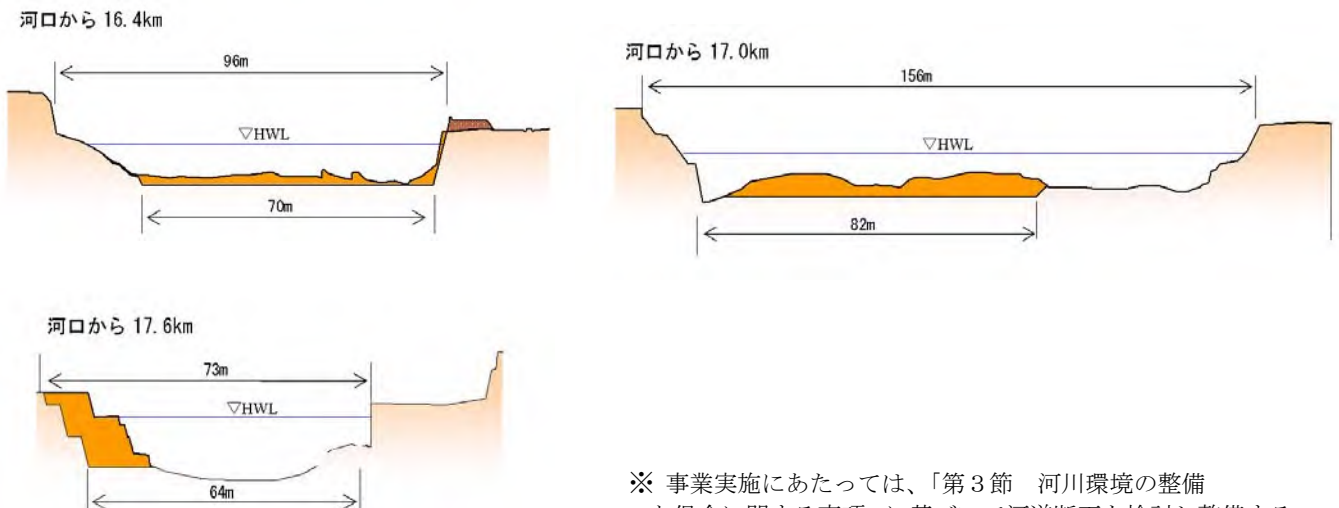
図 4.1.5 整備断面イメージ

※ 事業実施にあたっては、「第 3 節 河川環境の整備と保全に関する事項」に基づいて河道断面を検討し整備する。

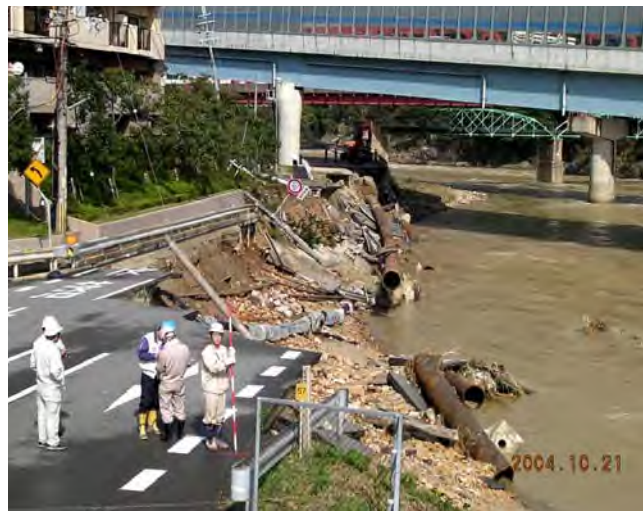
写真 2.2.2 平成 16 年台風 23 号の被災写真 (生瀬大橋上流右岸側)

一方、生瀬大橋上流の未整備区間では、住宅の床上・床下浸水が発生し、また橋梁の流失や護岸の侵食など、著しい被害が発生した。未整備区間には、特に家屋の多い青葉台地区があるため、引き続き河川改修事業を進め、生瀬大橋下流と同程度の安全度を確保する必要がある。

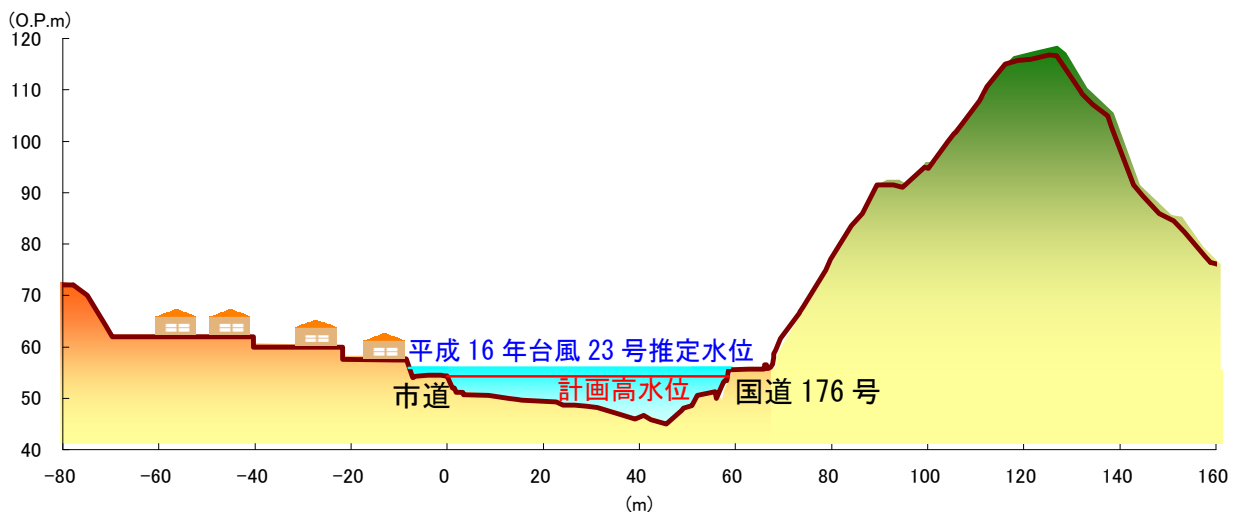
## 青葉台地区の地形イメージ図 (No175 付近)

※堤内地の地形は1/2, 500の地形図 (H12年) 及び平成19年度の航空レーザー測量をもとに作成した。  
 ※平成 16 年台風 23 号水位については、当該地点の測量値が存在しないため、痕跡逆算による不等流計算水位を表示した。
