# 平成 23 年度 天然アユに関する基礎調査結果（概要）

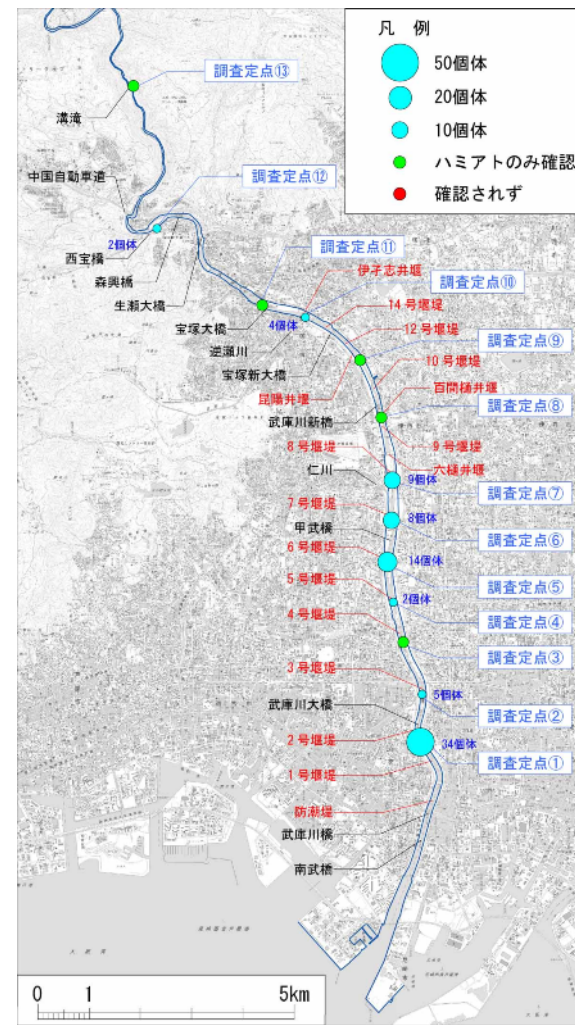
図2 アユ確認状況

春季(5月16~20日)

夏季(8月22~23、26、31日)

秋季(10月3~6日)

表 2 アユ分布調査結果の概要

調査時期	確認できなかった地点	確認範囲	確認状況及び個体数	ハミアト被度	確認個体の概ねの体長
春	上流部：西宝橋、 中流部：宝塚観光ダム、伊子志井堰、昆陽井堰、百間樋井堰 計 5 地点（13 地点中）	上流部：1 地点 中流部：2 地点 下流部：5 地点 計：8 地点	ハミアトのみ：溝滝 上流部：0 個体 中流部：0～47 個体 下流部：6～745 個体 計：1,226 個体	ハミアトが観察された 4 地点：0.1% 以下	中流部：約 5～20 cm 下流部：約 5～20 cm
夏	上流部：なし 中流部：8号堰堤 下流部：6号堰堤 計 2 地点（13 地点中）	上流部：2 地点 中流部：5 地点 下流部：4 地点 計：11 地点	ハミアトのみ：8号、6号堰堤 上流部：4～23 個体 中流部：0～67 個体 下流部：6～165 個体 計：456 個体	溝滝、西宝橋、宝塚観光ダム、伊子志井堰、昆陽井堰：0.1% 未満 8号堰堤：0.2% 7号堰堤：0.1% 6号堰堤：0.4% 5号堰堤：3.3%	上流部：約 10～20 cm 中流部：約 5～20 cm
秋	上流部：なし 中流部：なし 下流部：なし 計 0 地点（13 地点中）	上流部：2 地点 中流部：6 地点 下流部：5 地点 計：13 地点	ハミアトのみ：溝滝、宝塚観光ダム、昆陽井堰、百間樋井堰、4号堰堤 上流部：2 個体 中流部：0～9 個体 下流部：0～34 個体 計：78 個体	定点溝滝、西宝橋、昆陽井堰～2号堰堤：0.1% 以下 宝塚観光ダム：0.6% 伊子志井堰：0.2%	上流部：約 20～25 cm 中流部：約 15～25 cm 下流部：約 10～20 cm

注）確認場所はハミアトのみの確認を含む。  
下流部：防潮堤～調査定点 5、中流部：調査定点 6～10、上流部：調査定点 10 より上流

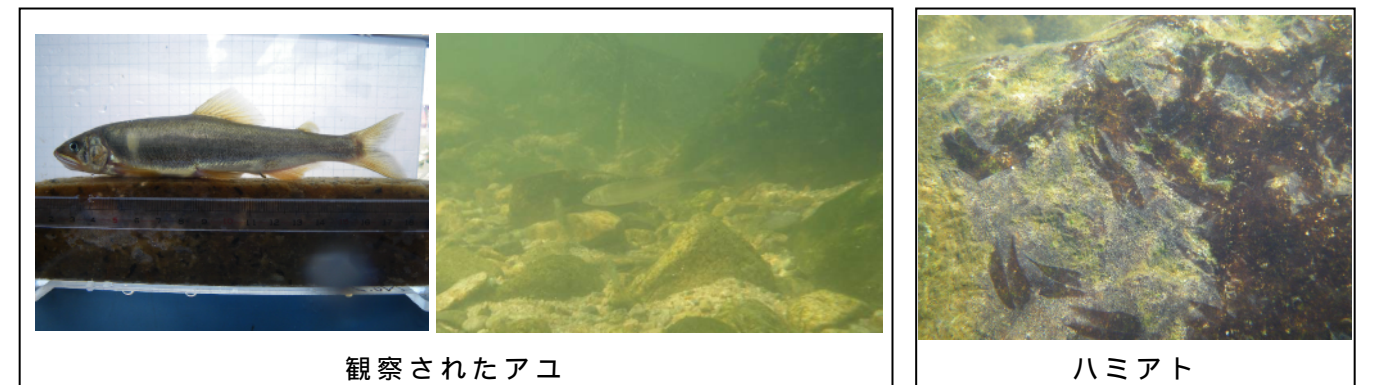
観察されたアユ

ハミアト
