資料 1-5 下流部築堤区間における河道対策の安全性の検討について

武庫川水系河川整備計画(原案)等に関する説明用補足資料

下流部築堤区間における河道対策の安全性の検討について

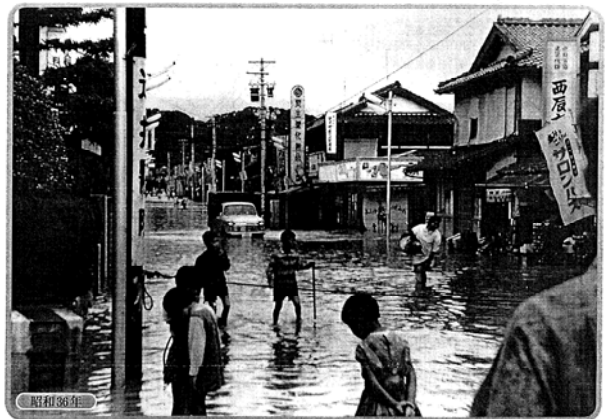
写真2 浸水した三田駅前通り
(出典:「三田市今昔」)

昭和36年6月24日から降り出した雨は、26日の午後3時までに223ミリに達した。武庫川は危険水位37メートルを大きく上回り、4.5メートルに達した。市では水害対策本部を設け、水防団員1000人を動員して警戒にあたる一方、住民5000人に避難命令を出し、三輪小学校などに500人を収容した。市内で床上浸水300戸、床下浸水630戸のほか、橋の流失2か所、がけくずれ4か所、田畑の冠水などの被害は約1億円に達した。

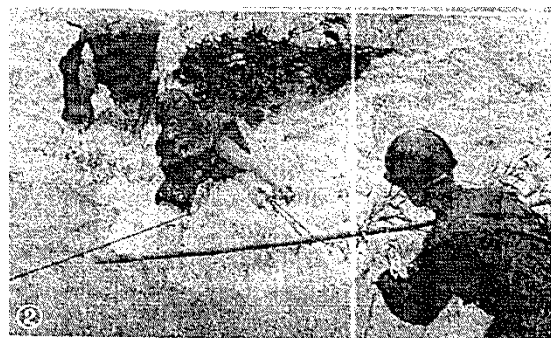
写真6 もう夏とはいえ水は冷たい。しかし自衛隊員はうずまく水中で仕事を続けた＝伊丹市
荻野天神川で
(神戸新聞(阪神版) 昭和36年6月27日)

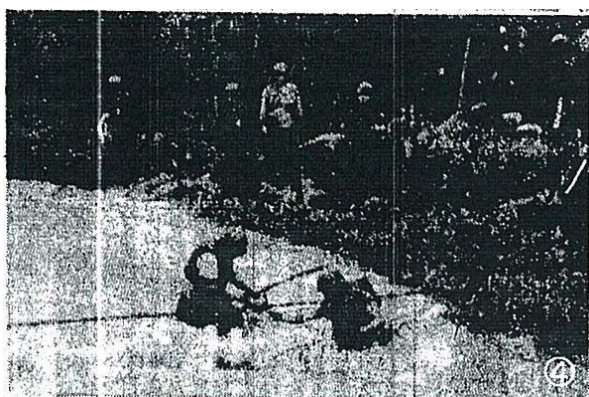
写真7 伊丹・天神川堤防の補強工事に活躍する自衛隊員
(読売新聞(阪神版) 昭和36年6月27日)
