図 2.2.7 武庫川中流部 (25.7~32.6km) の変遷

## 4. 水害と治水事業の沿革

### 4.3 治水事業の沿革

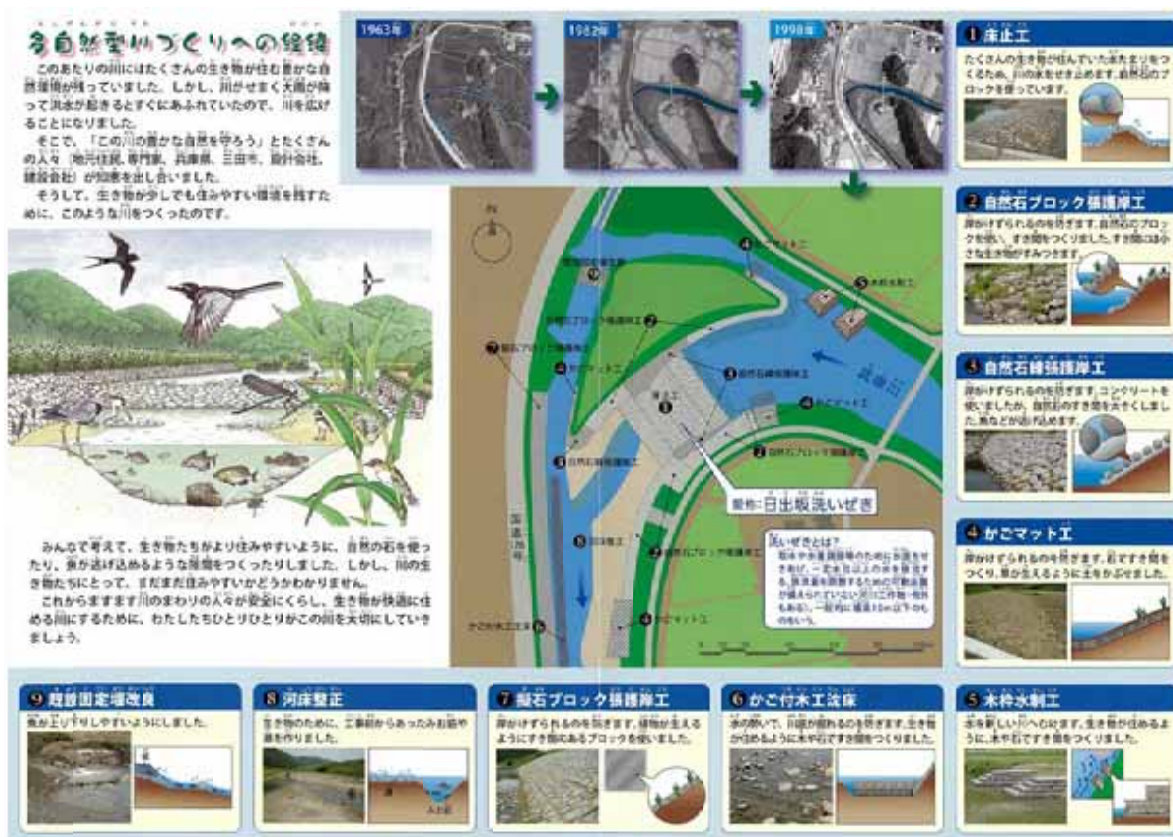
図 2.2.11 日出坂洗いざき

### 1) 日出坂洗いざき（三田市藍本、武庫川本川）

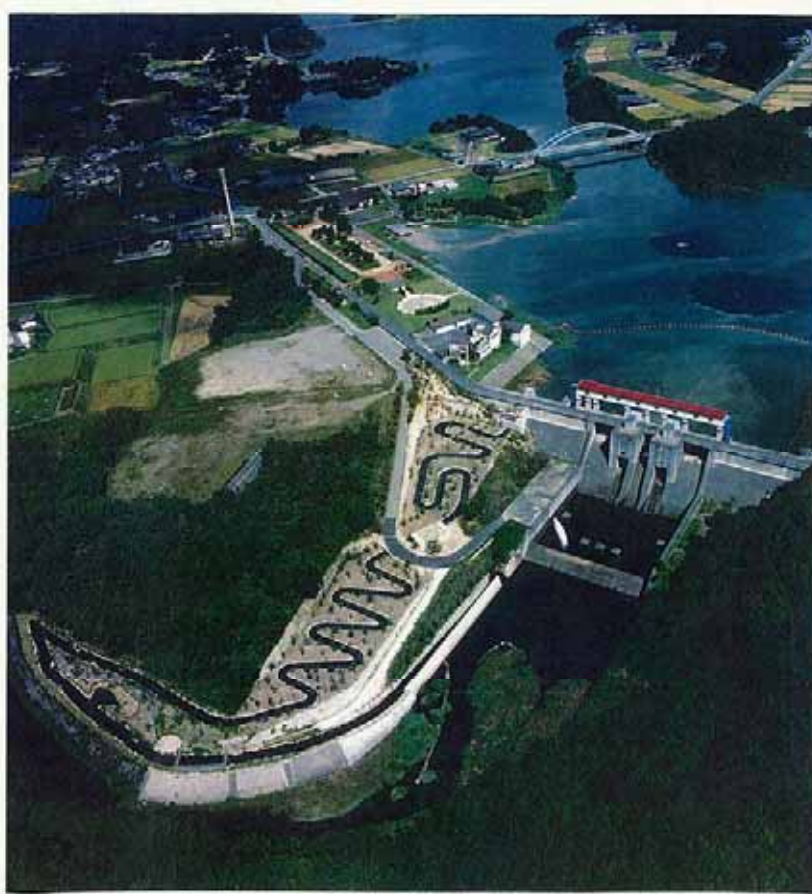
図 2.2.12 青野ダム多自然型魚道

3) 青野ダム多自然型魚道（三田市加茂、青野川）

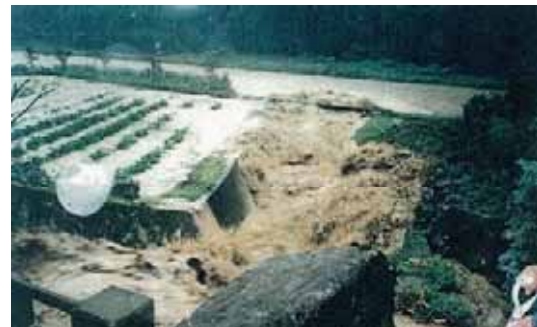
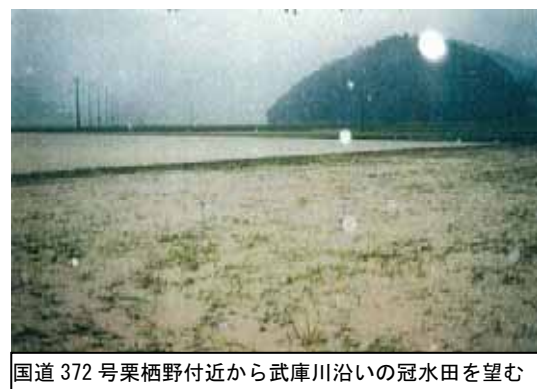
図 4.2.4 平成8年8月27日洪水の被害状況

砂防河川(中谷川)と武庫川の合流点付近

国道372号栗栖野付近から武庫川沿いの冠水田を望む

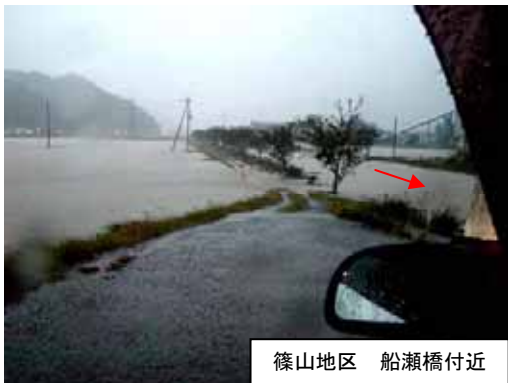
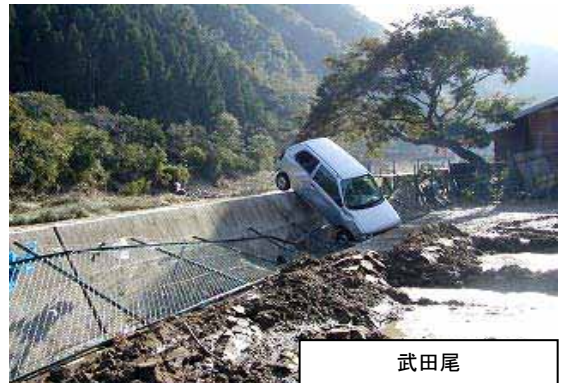
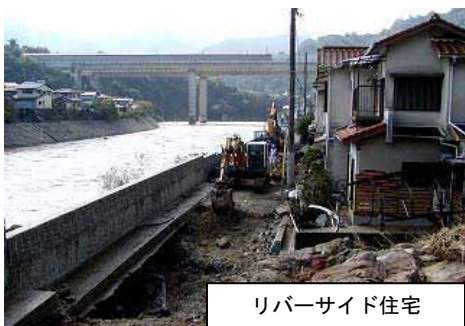
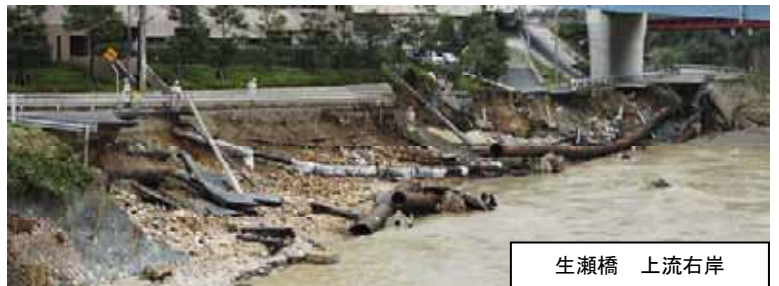
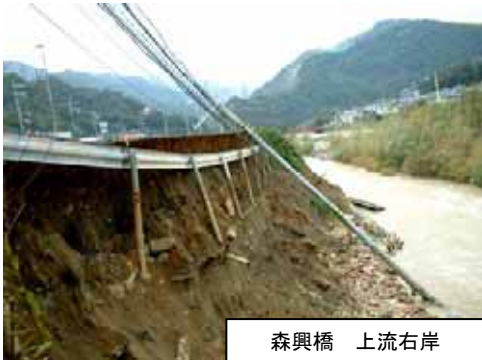
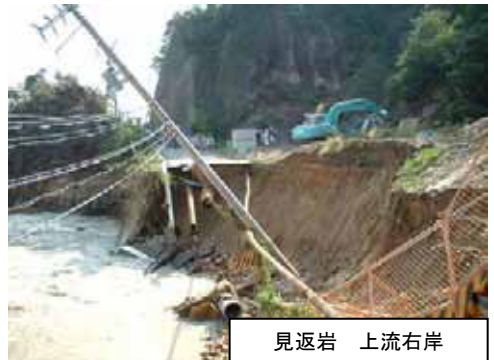
図 4.2.9 平成 16 年 10 月 20 日洪水（台風 23 号）における被害状況

西宮市北部においては、避難勧告、避難指示が 4 地区に出された。特に名塩木之元（リバーサイド住宅）では、全 83 戸の大半が浸水し、大規模半壊 6 戸、半壊 66 戸の甚大な被害を受けた。また、名塩木之元とその対岸の青葉台間に架かる武庫川水管橋も上部工に直接流水を受け流失した。その他にも、生瀬と花の峯を結ぶ森興橋は、下部工が洗掘を受け橋全体が傾き、通行不能となった。

宝塚市においては、避難勧告が 6 地区、避難指示が 1 地区に出された。北部の武田尾では、住宅地区で 25 戸が浸水し、全半壊 23 戸の甚大な被害を受けた。また、温泉地区（一部西宮市域含む）でも旅館 2 軒が浸水半壊した。また、昭和 58 年の災害でも流失した武田尾橋（通称赤橋）は、この出水においても流失した。

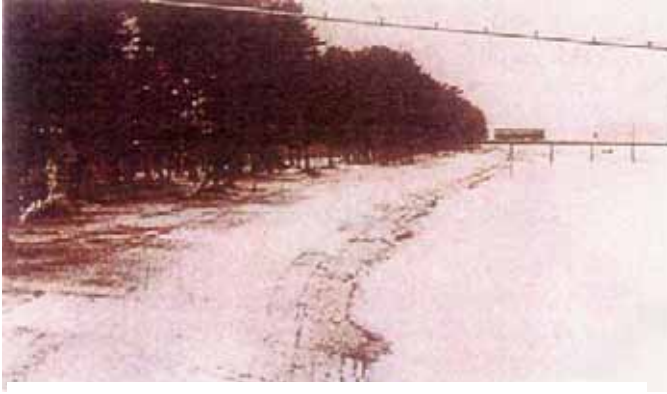
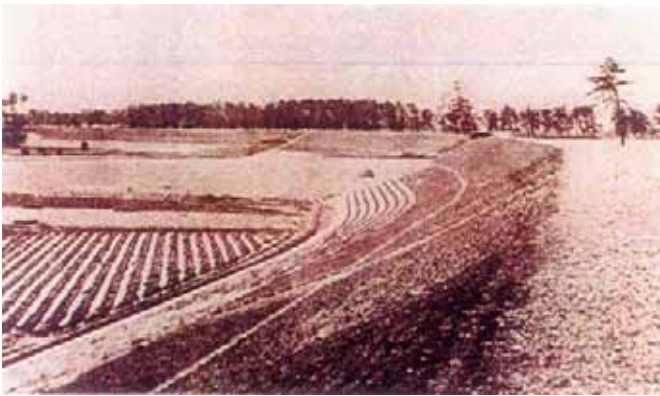
図 4.3.2 大正～昭和初期の河川工事の状況

武庫川橋付近護岸 (武庫川改修第一期工事竣工) 大正時代

西大島堤防 (武庫川改修第一期工事竣工) 大正時代

武庫川改修計画平面図

武庫川は、大洪水のたびに自由奔放に流れを変えた暴れ川であり、山を削りとり下流に多くの土砂を運んできた。そのため、江戸時代中期より、数多くの治山治水工事が行われてきた。武庫川の本格的な改修が始まったのは、大正 9 年である。阪神国道（現国道 2 号）の工事に関連して県が改修に踏み切り、第 1 期工事として大正 9 年から大正 12 年にかけて東海道線以南の約 5 km を改修した。費用は、武庫川の派川である枝川、申川の廃川敷の売却益を充当したものである。第 2 期工事は、大正 13 年から昭和 2 年にかけて、東海道線から逆瀬川までの約 8km で改修工事が行われた。

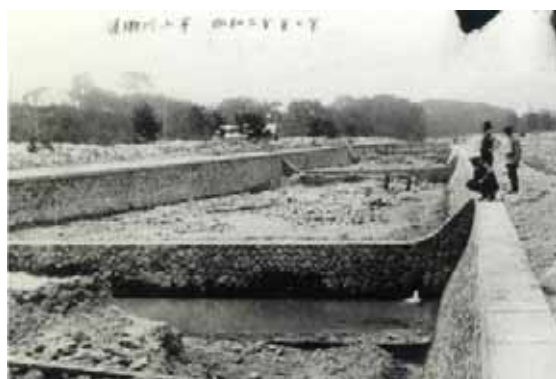
図 4.3.5 流路工施工後の昭和初期の逆瀬川

る砂防えん堤工を継続的に施工し、逆瀬川では全国初となる国の補助を受けた流路工整備を行った。これらの対策により、山は緑に回復し、昭和 13 年の阪神大水害では、逆瀬川等の武庫川支川では、大きな被害が発生しなかった。

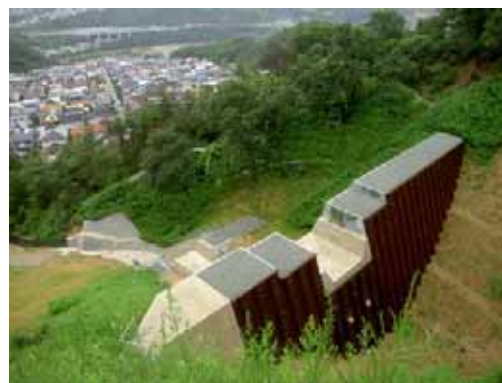
図 4.3.6 人家を守る土石流対策えん堤  
高雄谷川（西宮市塩瀬町生瀬）

その後も砂防事業を継続しているが、近年は土石流災害を始めとする土砂災害の被害がクローズアップされたため、土砂の流出を調節する水系砂防から、土砂災害を防止する土石流対策砂防に中心が移りつつある。
