## 第 5 章. 実大加振実験

本研究では，兵庫県南部地震当時の仕様による実大鉄骨造建物の加振実験を実施し，兵庫県南部地震で見られた損傷状況に至るまでの建物の地震応答性状の他，損傷を受けた建物の地震応答性状に関する実験データを得ることで，損傷を受けた建物の残存耐震性能を評価するための解析手法を構築するほか，構造健全度モニタリング手法の検討を実施する．

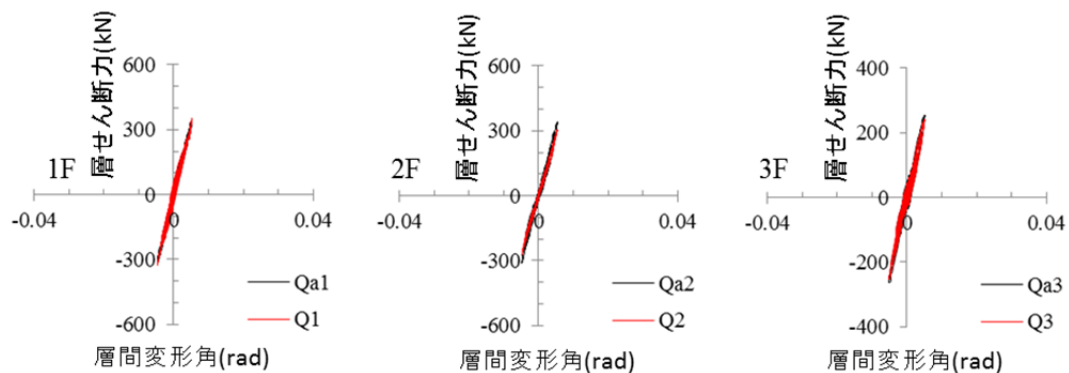
図 5.12 層せん断力-層間変形角関係(想定南海トラフ波加振-1)

図 5.12～図 5.14 に各加振ケースの層せん断力-層間変形角関係を示す。図 5.12 および図 5.13 は、それぞれ 1 回目の想定南海トラフ波加振実験および鷹取波加振実験の結果で、図 5.14 は、鷹取波加振により接合部が損傷を受けた状態で、2 回目の想定南海トラフ波加振実験の結果である。図 5.13 および図 5.14 中には、層せん断力として、柱に貼付した歪ゲージより評価した柱の曲げモーメントより評価した各階の柱せん断力の合計により求めた  $Q1, Q2$  および  $Q3$  の他に、各階の地震重量に各階の加速度を乗じることで求めた層慣性力 ( $Qa1, Qa2$  よび  $Qa3$ ) の 2 種類を縦軸としたグラフを重ねて示している。いずれの図においても層せん断力と層慣性力によるグラフは非常によく一致していることが確認でき、地震重量の積算結果ならびに、柱の曲げモーメント分布が精度よく評価されていると判断できる。なお、柱の曲げモーメント分布より評価した層せん断力においても、通常の解析では、減衰力として復元力とは独立に扱われる内部摩擦減衰による力が含まれていることを断っておく。

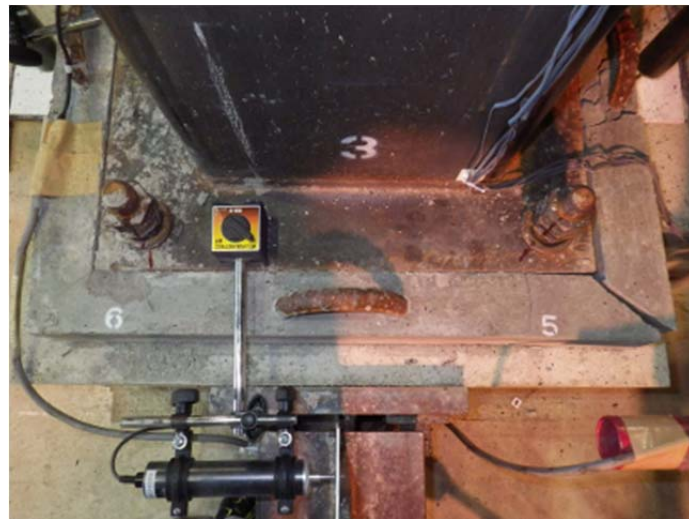
図 5.21 鷹取 100%加振時の柱脚の損傷状況

柱脚については、南海 100%-1 加振ケースから、アンカーボルトの残留伸びが確認されており、加振レベルを増加させるにしたがい、アンカーボルトの残留伸びが増加する様子が確認された。ベースプレートや無収縮モルタルについては、鷹取 100%の加振まで特に顕著な損傷は確認されていない。なお、今回の実験では、新しい加振を実施する際もアンカーボルトの残留伸びが生じたままの状態、ナットを締めせずに行っている。またナットは、ダブルナットとしているが、ナットの緩みの有無を確認するためアンカーボルトの余長を各加振毎に計測しており、ナットの緩みが生じていないことを確認している。

図 5.21 には、代表的な柱脚の損傷状況写真を示している。

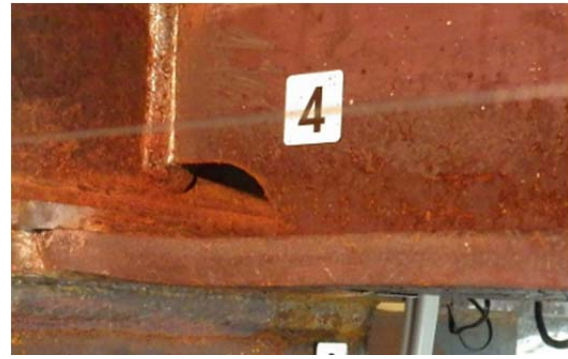
(b) 2階③側柱梁接合部

鷹取 80%の加振で損傷が見られたカ所および損傷モードを図 5.23 に整理して示す。2 階の①および③側柱に取付く梁の下フランジ側スカラップ底で開口幅 1.5 および 2.1mm の亀裂が確認されており、下フランジの外側からもスカラップ底位置で、若干、母材がくびれている様子も確認された(図 5.24 参照)。また、同梁フランジにおいて、軽微な局部座屈が確認されている(図 5.25 参照)。

図 5.25 梁下フランジの局部座屈(鷹取 80%)

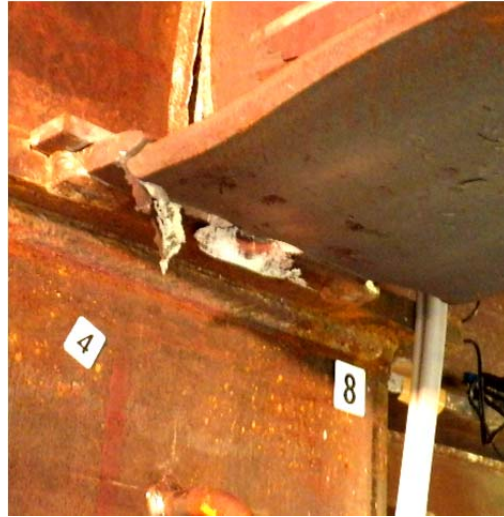
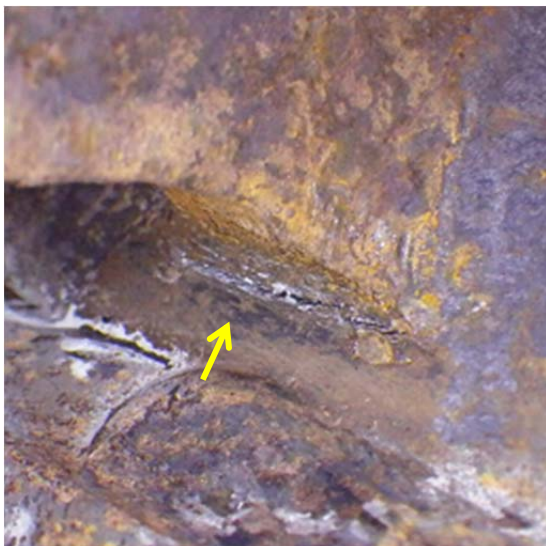
図 5.25 柱梁接合部および梁端部の損傷状況(鷹取 100%)

(b) 2階③側柱梁接合部

(e) 2階中柱梁接合部

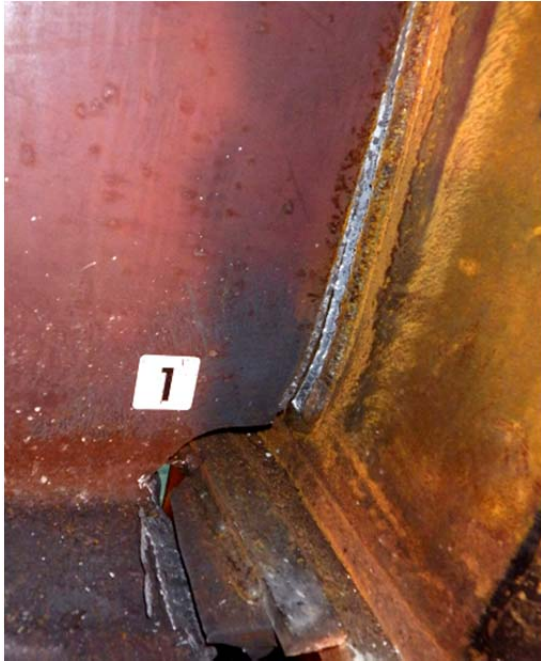
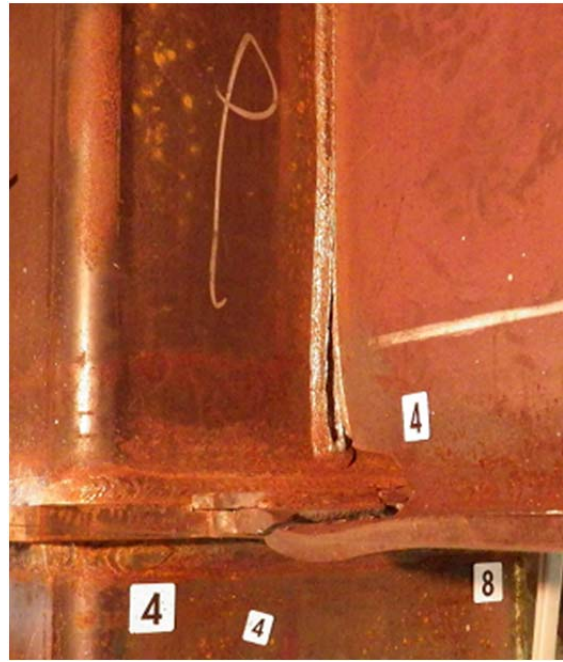
図 5.28 梁ウェブ隅肉溶接の亀裂(鷹取 100%)

下フランジが破断した接合部では、梁ウェブの隅肉溶接の亀裂も確認されており、2 階の梁では、概ね鉄骨梁の図心まで、3 階の梁では、溶接端から 45 mm 程度まで亀裂が進展していた(図 5.28)。

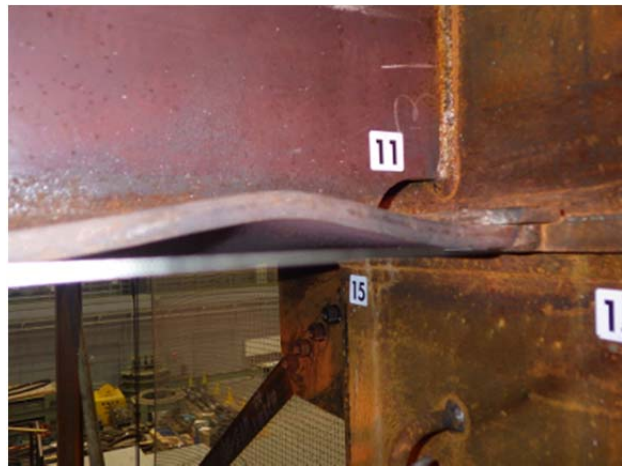
図 5.29 梁下フランジの局部座屈(鷹取 100%)

また、2 階および 3 階の①および③側柱に取付く梁の端部では、梁の下フランジに顕著な局部座屈も確認された(図 5.29)。実験中の柱梁接合部近傍を撮影したビデオ映像によると、2 階の①側柱に取付く梁では、正曲げ時に梁下フランジの破断が生じた後に、正曲げに転じた際に、破断面が接触した後に、局部座屈が進展したが、③側柱に取付く梁の場合、負曲げ時に梁下フランジの局部座屈が先行したが、正曲げに転じた際に、局部座屈が伸張しながら、スカラップ底の亀裂が進展し、破断に至る様子が確認された。合成梁の場合は、上フランジの局部座屈がスラブにより拘束されるため、負曲げ時に局部座屈が卓越した場合でも、最終的な破壊モードが破断によって決定される場合があることが指摘できる。

(b) 3階①側柱梁接合部

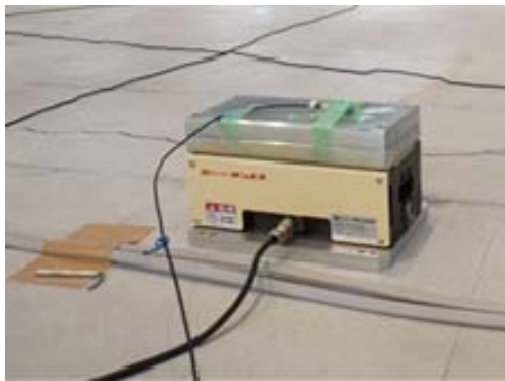
図 7.2-3 小型起振器実験に用いた装置

計測の手順は、まず、図 7.2-2(a)、(b)の配置で常時微動を計測、その後図 7.2-2 (c)の配置にセンサを再配置して常時微動を計測したあと、小型起振器での加振による振動計測を行った。小型起振器の配置は(a1)から(c2)まで順に移動させながら、それぞれの加振位置に応じた振動応答を計測していくものとした。サンプリング周波数は、常時微動計測、ランダム波加振による振動計測ともに 200Hz とした。計測時間は、微動計測では 250 s、ランダム波入力時では 150 s とした。また、用いた起振器の可動部の質量は 20 kg であり、ランダム波入力時の最大入力加速度は 2.83 m/s<sup>2</sup>であった。図 7.2-3(a) は計測で用いた起振器であり、図 7.2-3(b)は、計測時の起振器と速度計の設置状況の写真である。

(a) 起振器

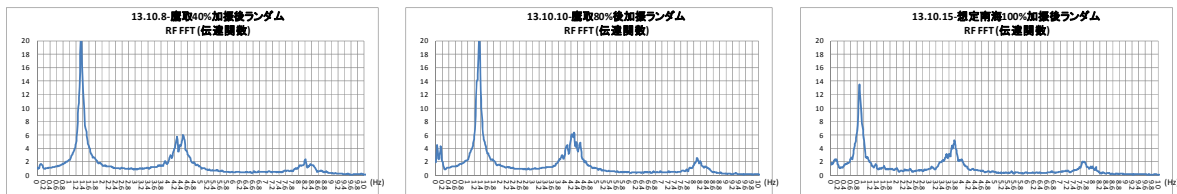
続いて、振動台におけるランダム波入力（最大加速度 0.5 m/s）時の応答のスペクトル解析により求まる振動特性の変化について検証する。図 7.2-1 に示すように、3 日間の本加振日それぞれの日に 3 回の本加振の前後にランダム波入力を行っており、1 日につき 4 回、計 12 回の入力実験を実施している。

(a) R 階レベルの加速度応答のフーリエスペクトル比
