投資事業評価調書(新規)

事業種目	交通安全 施設整備	事業名	事業区間	総事業費	約 6.9億円 (内用地補償費約 3.4億円)
		交通安全施設等整備事業 (主)加古川三田線	三木市口吉川町 楮原～殿畑		
所在地				着工予定年度	完成予定年度
三木市口吉川町殿畑				平成21年度	平成26年度
事業目的			事業内容		
<p>当該区間の大半が無歩道で、小学生は大きく迂回を余儀なくされており、また、自転車通学をしている中学生・高校生は、大型車により危険な状況となっている。そこで歩道を整備をすることにより、地域の安全な暮らしを守る。</p>			<p>歩道整備 (片側) L = 1,260 m W = 2.0m (2.5) m 現況 歩道無し (一部0.4m) (負担割合 国1/2 県1/2)</p>		
評価視点

歩道整備
 (主)加古川三田線
 三木市口吉川町
 (交通安全施設等整備事業)

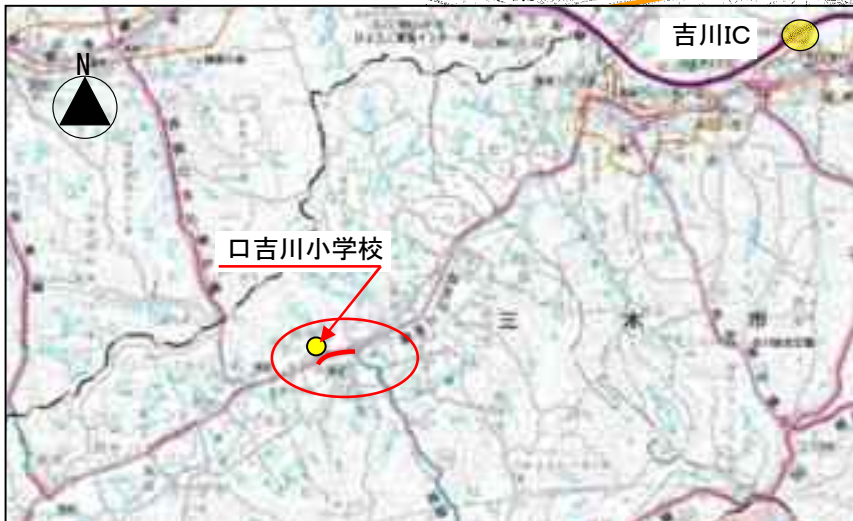
概要図

歩道整備 L=1,260m, W=2.0(2.5)m

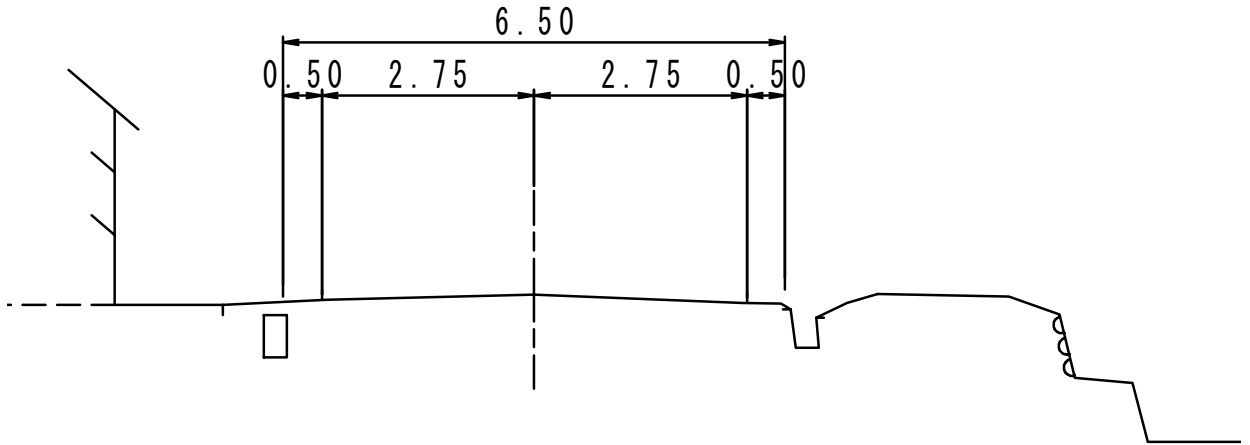
整備前

標準断面図

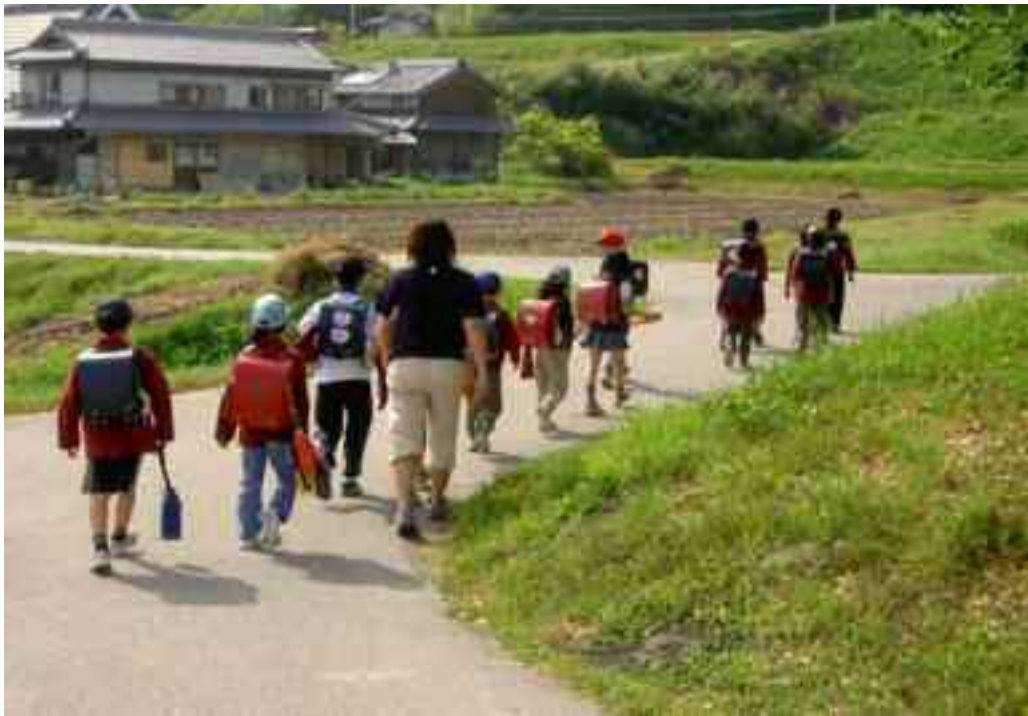
現況迂回通学状況

(1)必要性		<ul style="list-style-type: none"> ・当該区間は、三木市口吉川地区の中心に位置し、沿道には口吉川小学校、郵便局、診療所、JA兵庫みらい、私立デ伊ビセンター等が立地している。 ・当該区間の一部にある狭い歩道が口吉川小学校の通学路に指定されているものの、大半の区間に歩道が無いため、小学生は山側へ大きく迂回を余儀なくされている。(口吉川小学 84人) ・また、当該区間の西側に星陽中学校 (6人)、三木高校 (30人)、東側に吉川高校 (53人) が自転車通学をしており、大型車が接近して危険な状況となっている。 ・自動車交通量、歩行者・自転車交通量が多く、大型車混入率(14.4%)も高い。(自動車9,773台/日、歩行者57人/12hr、自転車87台/12hr) ・当該区間にバス停が3箇所あり、1日当り28便運行している。 ・過去5年間に自転車、歩行者の交通事故が4件発生している。 ・このうち過去5年間に死亡事故が2件発生している。(H15:1件、H19:1件) ・死傷事故率 (53.4人/億台km) 			
[周辺状況]					
[交通状況]					
[交通事故]
