平成25年の主な豪雨の概要と被害状況

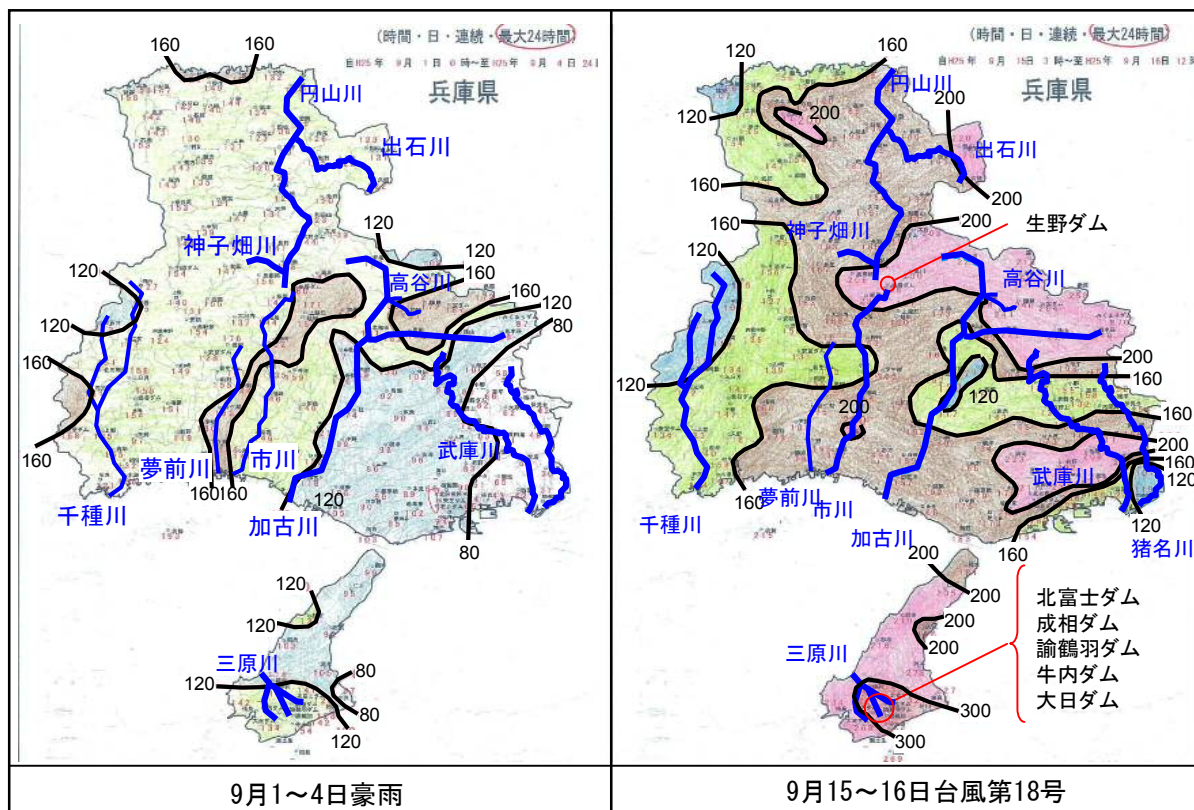
兵庫県下における平成25年の主な豪雨は、①8月24日～25日豪雨、②9月1日～4日豪雨、③9月15日～16日台風第18号豪雨などがあり、各地で既往最大雨量を更新するなど、北播磨地域を中心に平成16年や21年に匹敵する記録的な豪雨となった。

兵庫県内の9月豪雨による降雨状況(24時間最大雨量)
