## 出石川（豊岡市）での河川改修の効果

— 9月15～16日の台風第18号豪雨洪水を安全に流すことができました —

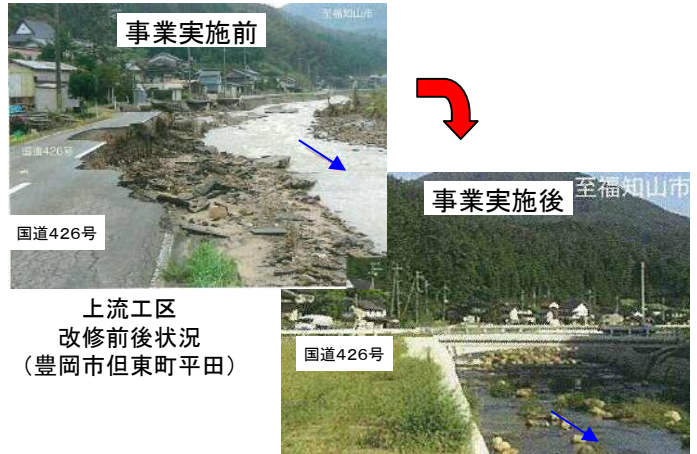
平成16年台風第23号洪水による再度災害防止対策として、河川の断面積を約1.9倍に拡大させました。

上流工区  
改修前後状況  
(豊岡市但東町平田)

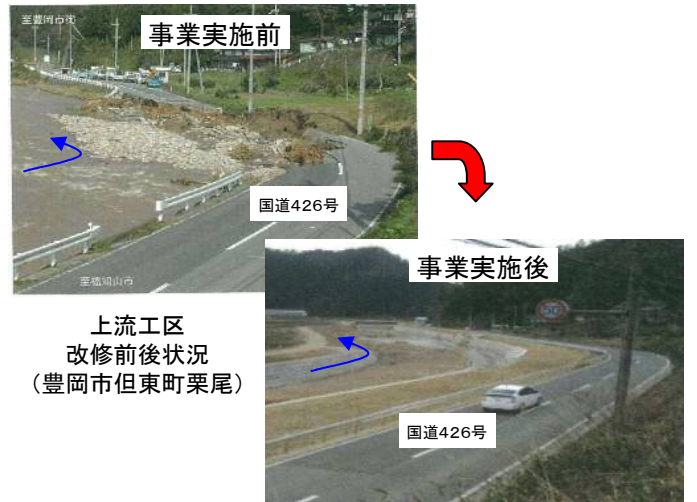
上流工区  
改修前後状況  
(豊岡市但東町栗尾)

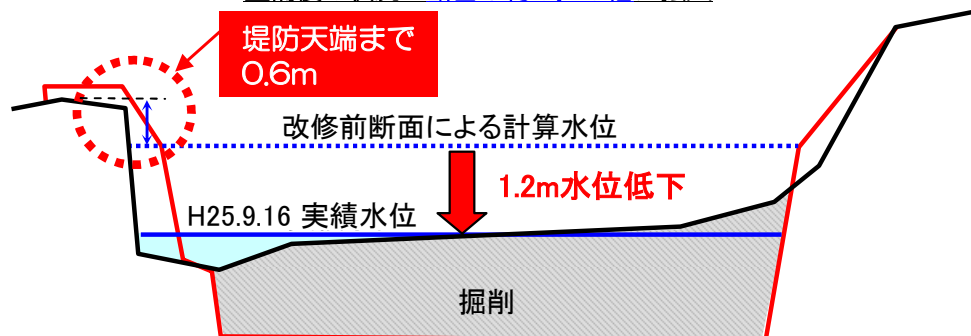
## 整備効果 (① 棚田橋下流)

整備前であれば、氾濫危険水位を超え堤防に大きな被害が生じた可能性がありましたが、整備後は水位が1.2m低下し、洪水を安全に流下できました。

整備後の状況：断面が約1.9倍に拡大
