# 河川改修の効果事例(加古川・野間川)

# 河川改修(背割堤)の効果事例(高谷川)

# 河川改修の効果事例(千種川)

# ダムの効果事例(引原ダム)

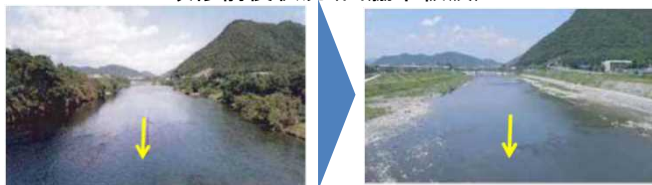
改修前後状況(西脇市板波)

- H16加古川河川激甚災害対策特別緊急事業
- ・延長: 5.9km(加古川、杉原川、野間川)
- ・内容: 掘削、築堤、護岸、橋梁等
- ・期間: 平成16年度～平成22年度

事業実施前

事業実施後

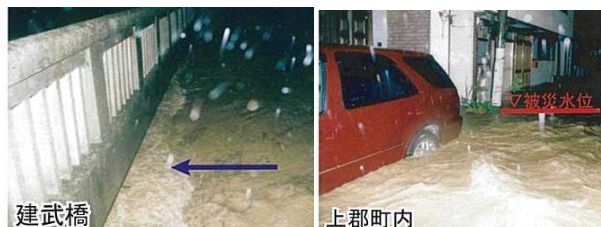
H16年台風21号浸水被害

床上浸水	床下浸水	浸水面積
160戸	322戸	125ha

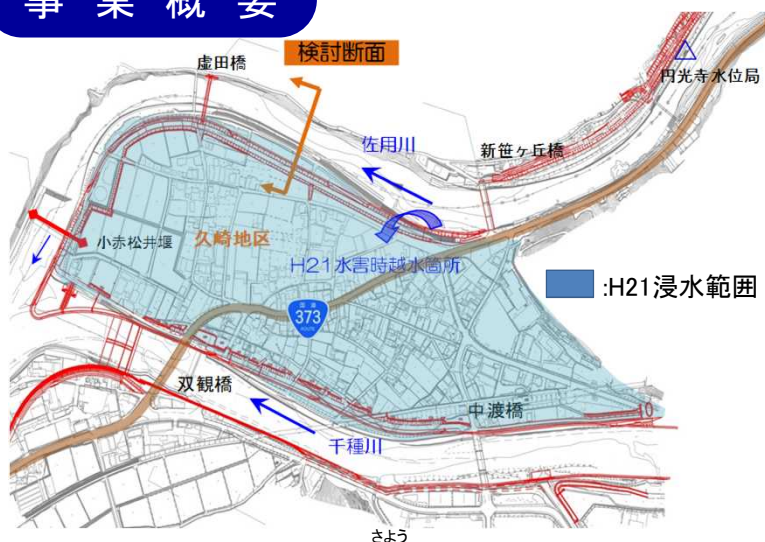
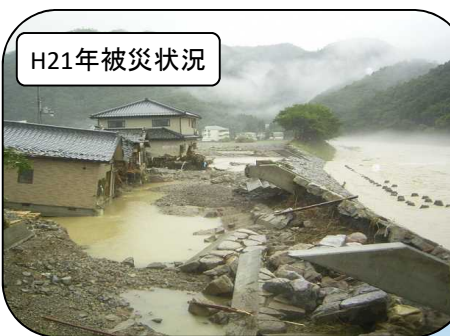
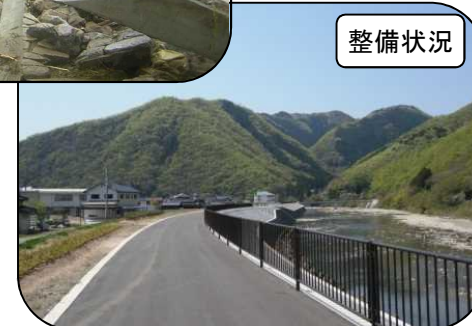
## 事業概要

- 平成21年8月台風第9号で被災したことから、災害復旧助成事業により、川幅を約1.3倍にするなどの河川改修を実施。
- 平成30年7月豪雨では、佐用雨量観測所で平成21年8月出水時の約9割の雨量が観測されたが、**佐用川佐用地点の水位を約1.0m低下**。

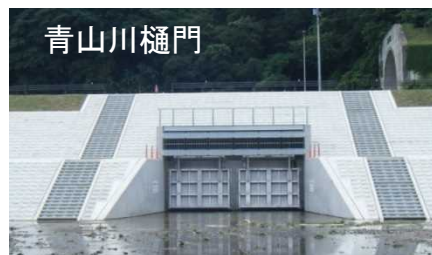
- 広域河川改修事業  
(養父市宿南地区浸水対策)
- ・内容: 三谷川: 築堤・河床掘削 0.98km  
青山川: 築堤・樋門設置 1基
  - ・期間: 平成17年～平成29年

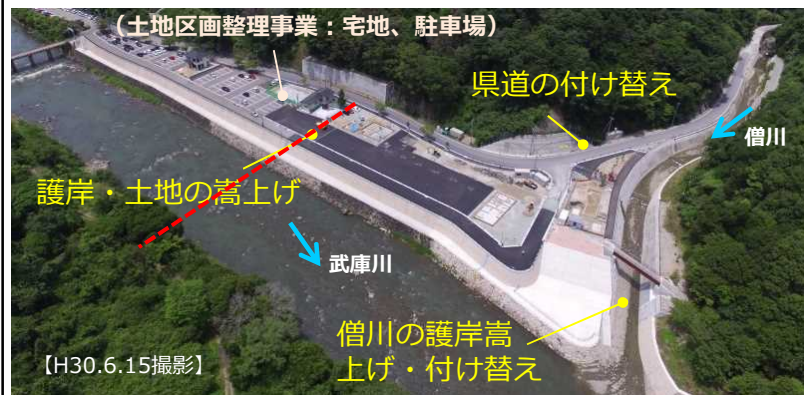
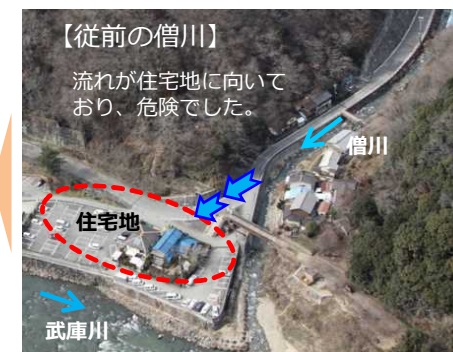
## 事業概要

武庫川中流部の武田尾住宅地区は流下能力が低く、昭和58年、平成11年、16年、26年と度重なる被害に見舞われた。このような中、住民の安心な生活環境を確保するため、護岸・土地の嵩上げ工事を実施(平成29年度末完成)。

▶平成30年7月の豪雨に対しては、護岸天端まで約5.0mの余裕を確保。

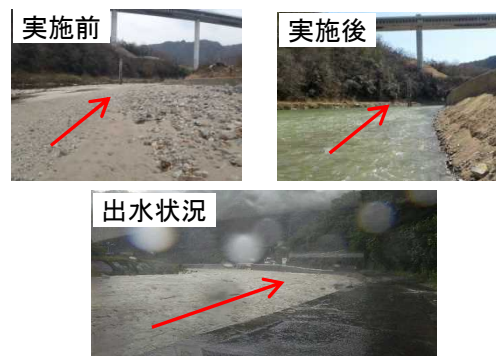
## ① 整備効果【武庫川(神戸市北区道場地区)】

整備後：土砂撤去により、約1.0m水位低下

○武庫川(道場水位観測所)において、水位を約1.0m低下。

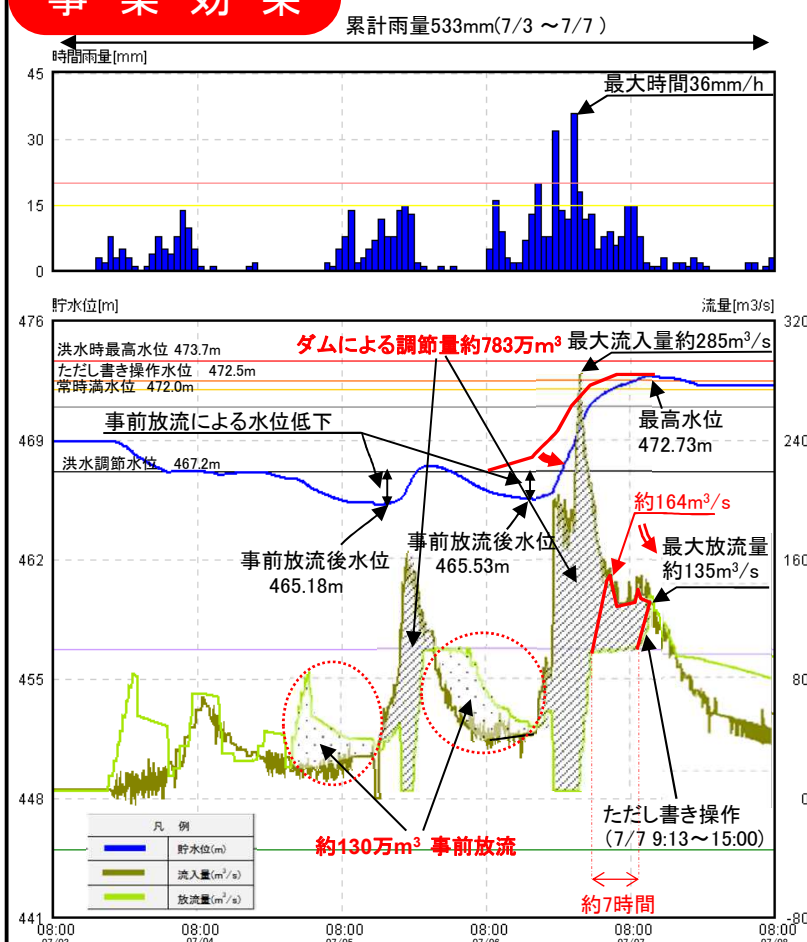
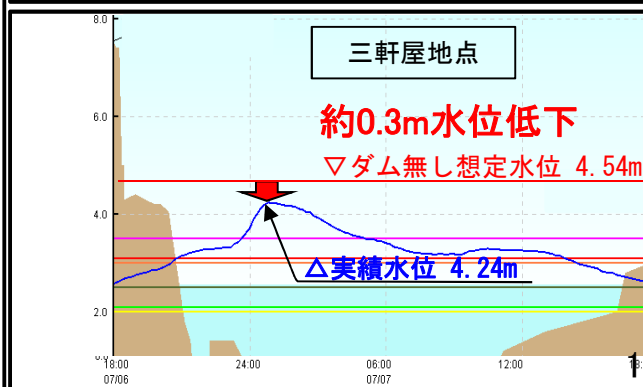
- 最大流入量約 $285\text{m}^3/\text{s}$ をほぼ全量カット、約 $783\text{万m}^3$ をダムで貯留。
- 上野地点(宍粟市波賀町)では、約 $0.5\text{m}$ 水位を低下させ、左岸の越水を防御。
- 約 $130\text{万m}^3$ の事前放流により、ただし書き操作開始を約7時間遅らせ、最大放流量を抑えることにより、下流水位を低減。

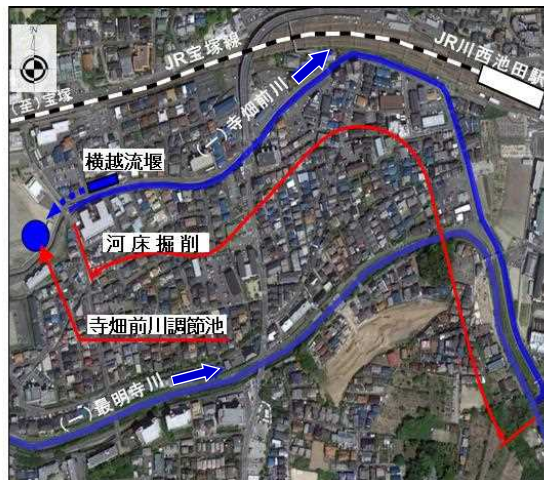
## 寺畑前川調節池の役割

○地下調節池に8,973m<sup>3</sup>(プール16杯相当)を貯留し、下流河川の水位を0.8m低下。

- ▶ 平成9年集中豪雨により、床上浸水を含む甚大な浸水被害が発生
- ▶ 河床掘削による河道断面の拡大に加えて、市街化が進み用地確保が困難であるため、地下調節池を整備。

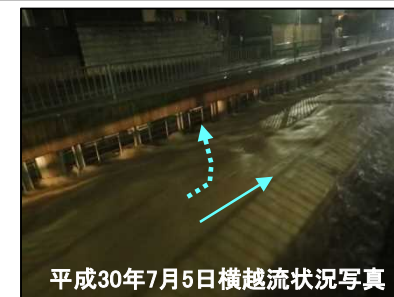
平成30年7月5日横越流状況写真

最大容量の1/2を貯留

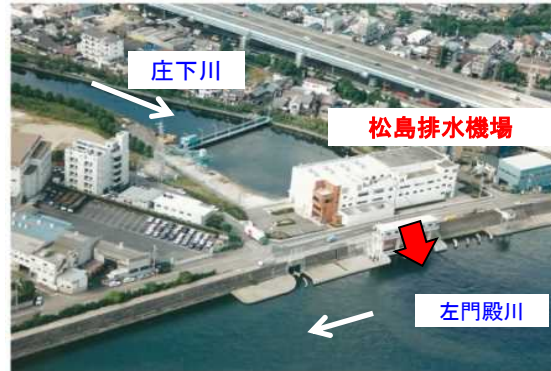
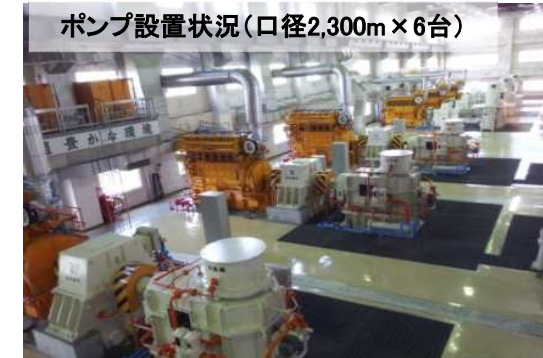
## 松島排水機場の概要

- ▶ 建設時期: 1,2,3号機[昭和44年(建設から49年経過)] 4,5,6号機[平成5年(建設から25年経過)]
- ▶ 排水能力:  $91m^3/秒$ (県下の河川排水機場では**最大の排水能力**)
