三原川(兵庫県)

樹木伐採により氾濫注意水位を回避

(令和2年7月豪雨)

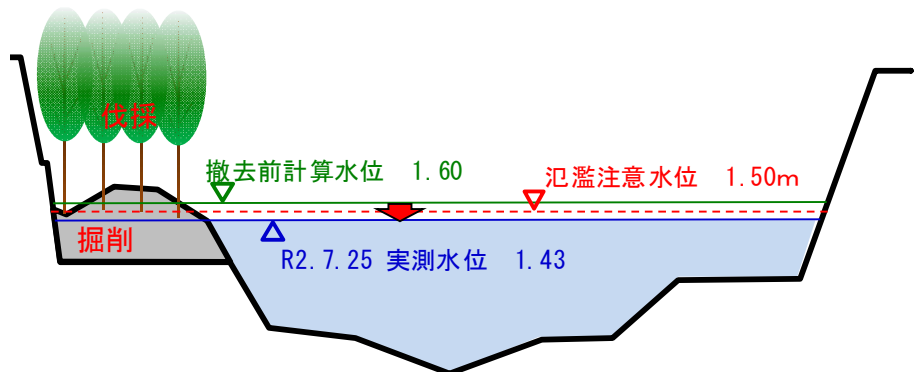
整備効果

樹木伐採により約0.17m水位低下し、氾濫注意水位を回避

○三原川(南あわじ市榎列地区)では、樹木伐採・土砂撤去を実施したことで、水位を約17cm(1.60m→1.43m)低下し、氾濫注意水位(1.50m)を回避。
