全体区分

- 各調査結果を総合的に判断・整理したゾーニング

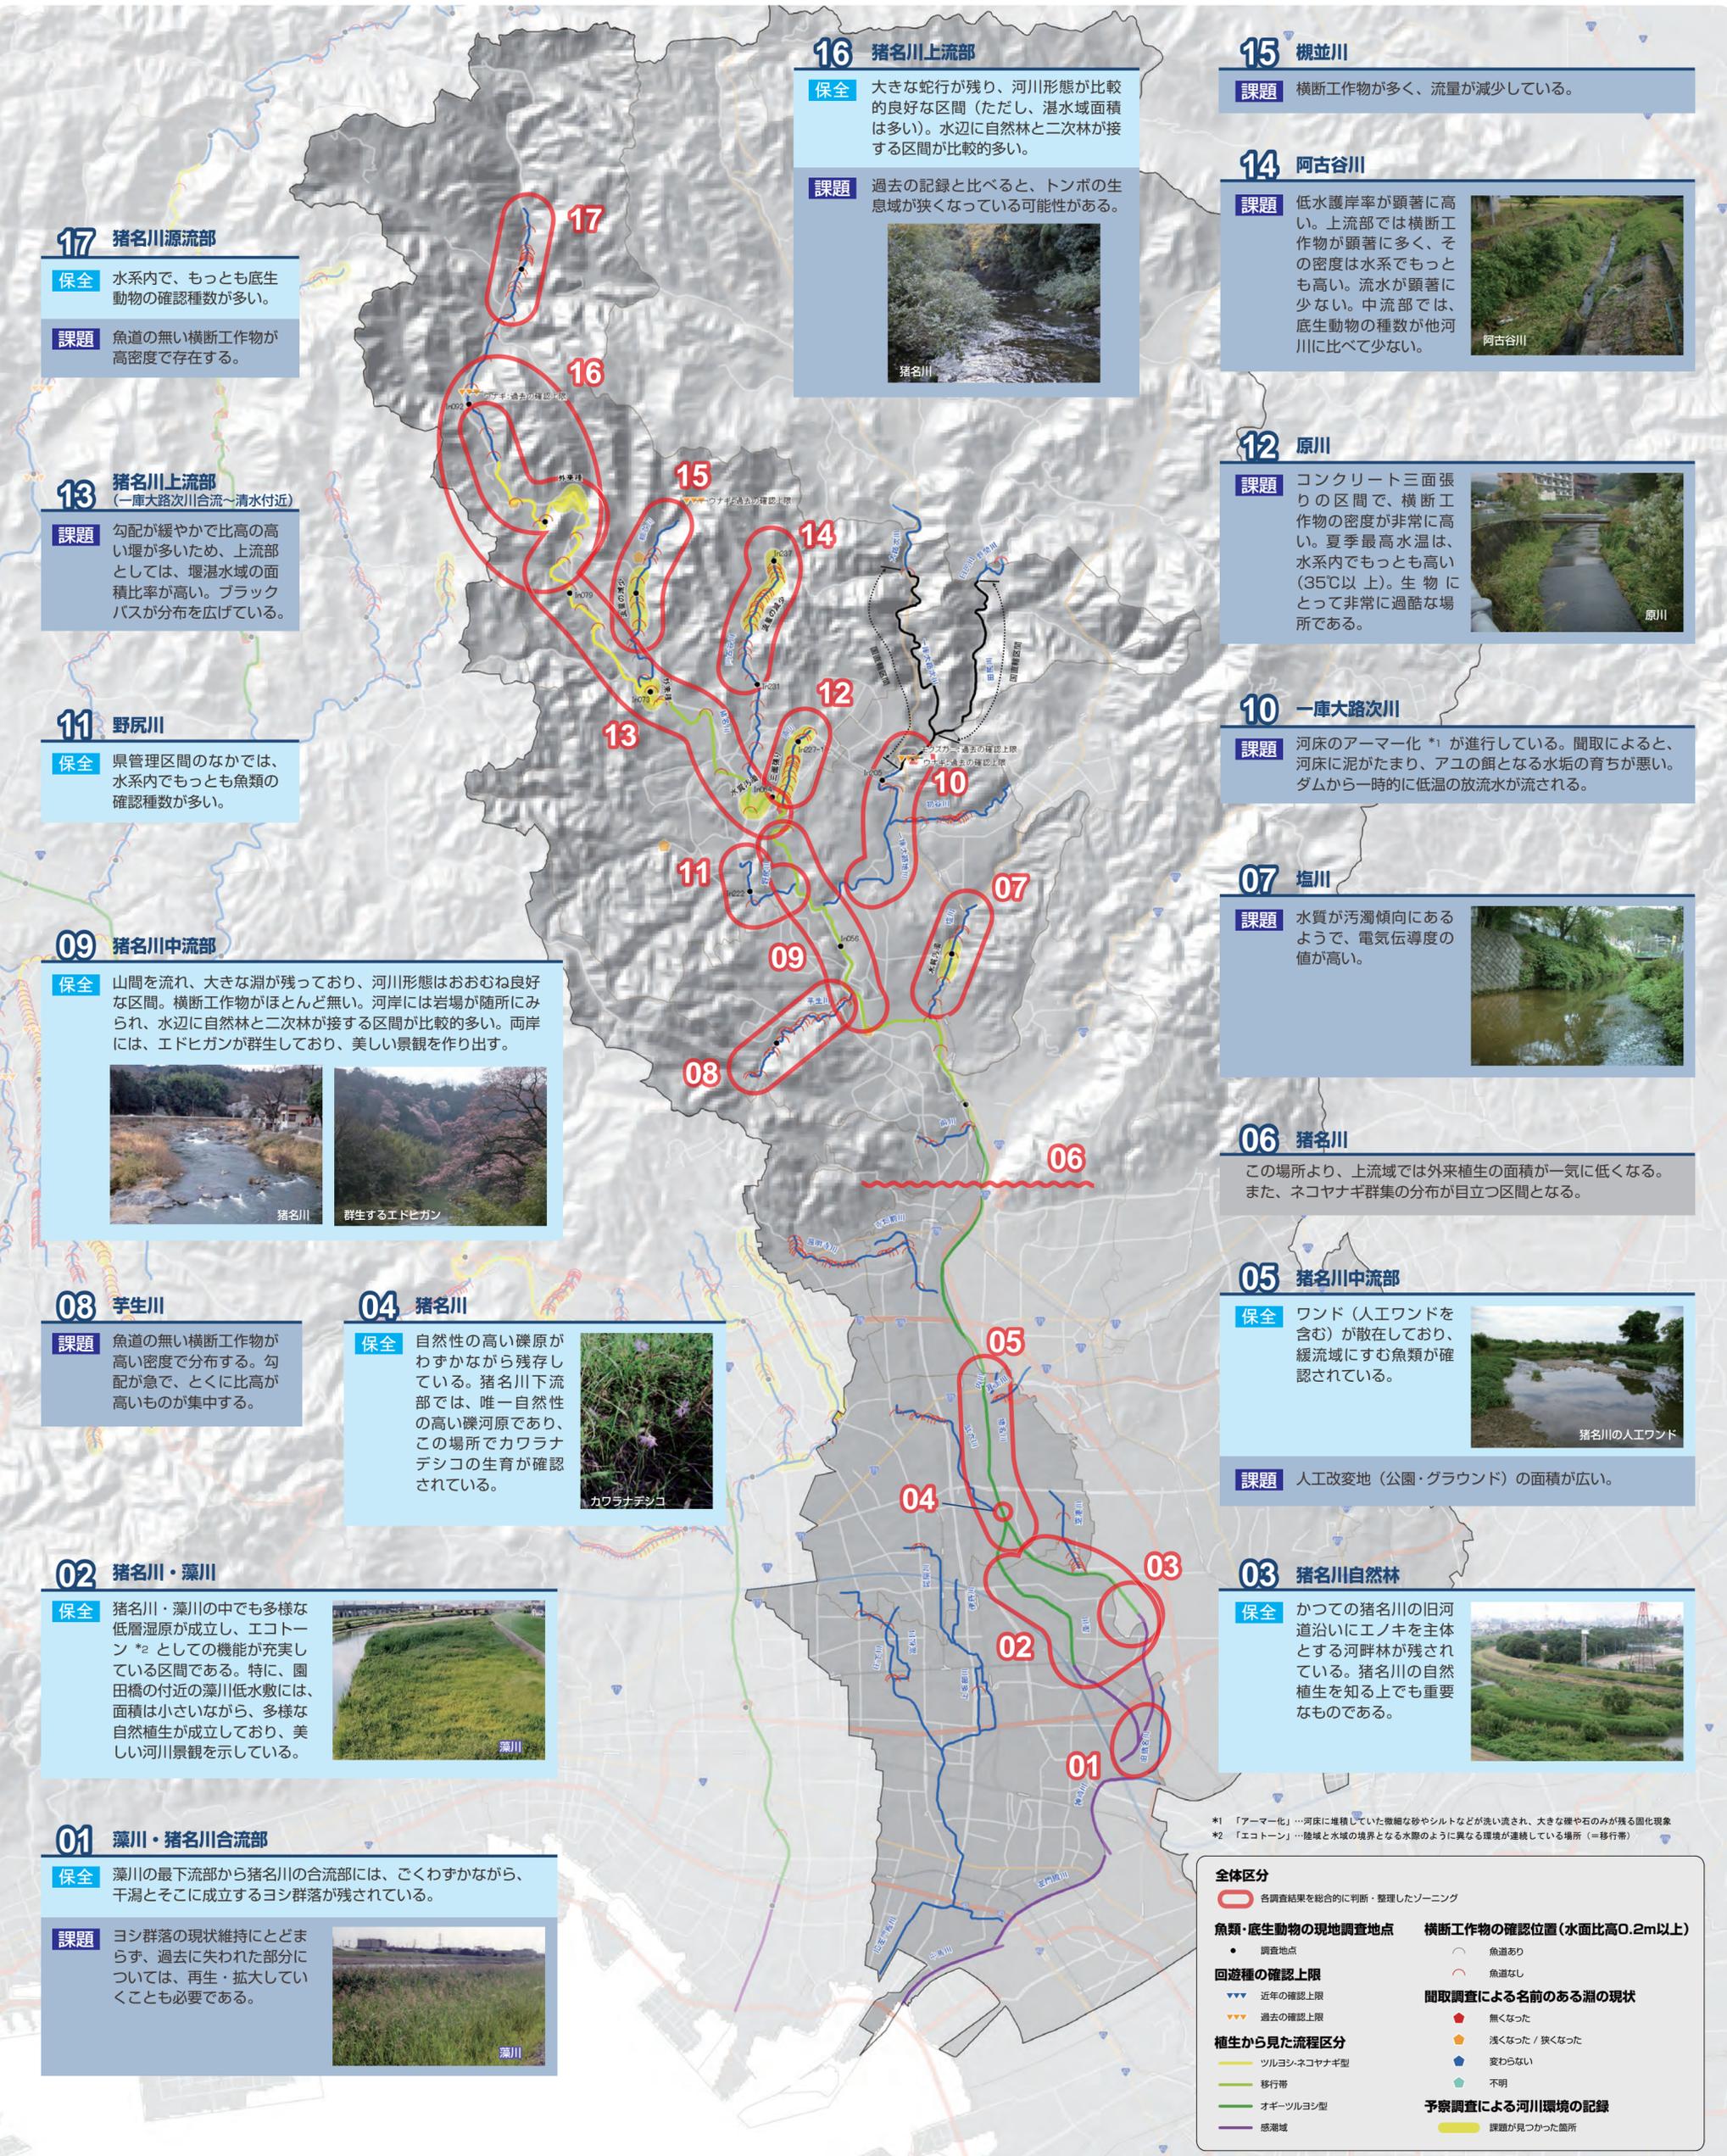
魚類・底生動物の現地調査地点	横断工作物の確認位置(水面比高0.2m以上)
● 調査地点	○ 魚道あり
▽ 近年の確認上限	○ 魚道なし
▽ 過去の確認上限	● 間取調査による名前のある淵の現状
● ツルヨシ・ネコヤナギ型	● 無くなった
● 移行帯	● 浅くなった / 狭くなった
● オギー・ツルヨシ型	● 変わらない
● 感潮域	● 不明
	予察調査による河川環境の記録
	● 課題が見つかった箇所
