武庫川における自然環境保全の取り組みについて

その1 武庫川峡谷

その2 武庫川上流

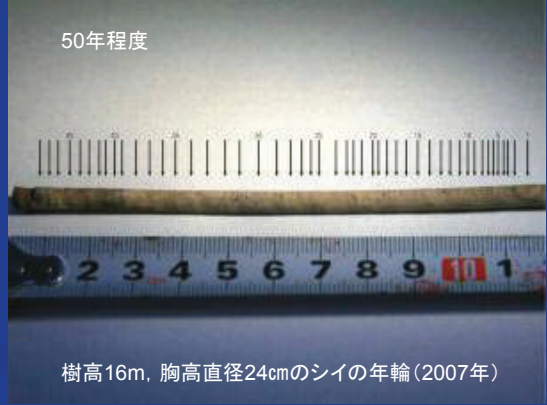
50年程度

樹高16m, 胸高直径24cmのシイの年輪(2007年)

年輪

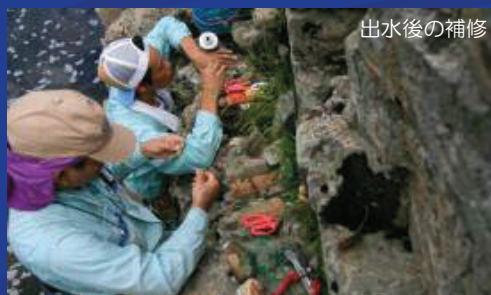
出水後の補修

植栽後約3年は、灌水等を手厚く行う。
以降はよほどの不具合がない限り放置。

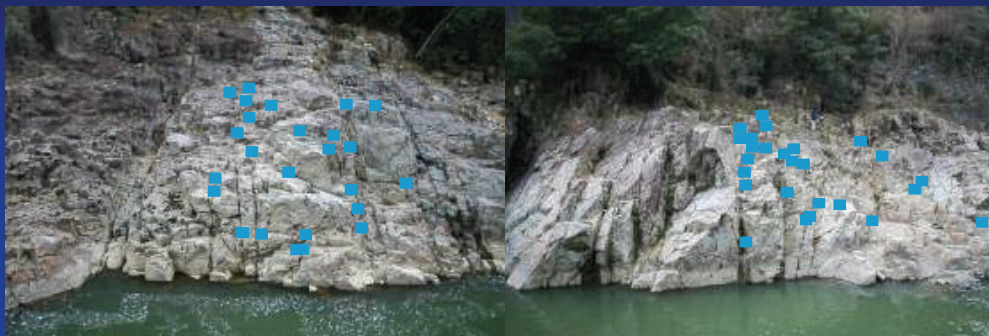
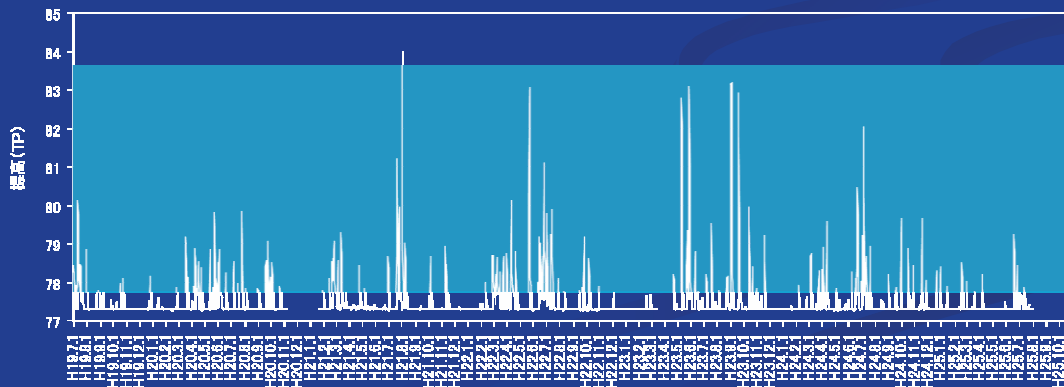
サツキを植栽した場所の水位変動

※H25.8.2以降については、データ回収前に台風18号の出水により水位計が流出したため、欠測。

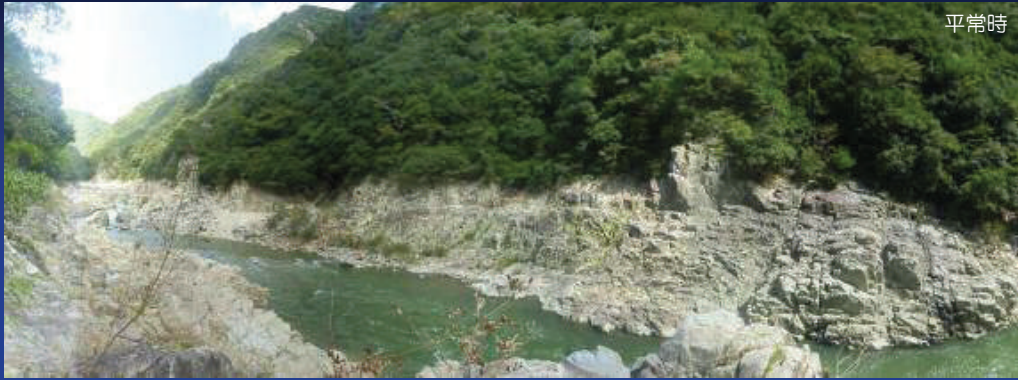
平常時

※H25.9.16：台風18号による出水。現地の増水痕跡からピークより1～2m減水したと考えられる状況を撮影したもの。

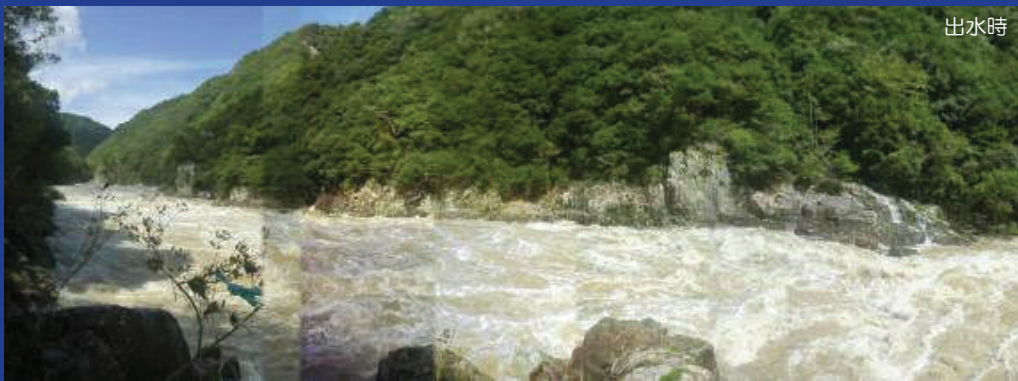
出水時

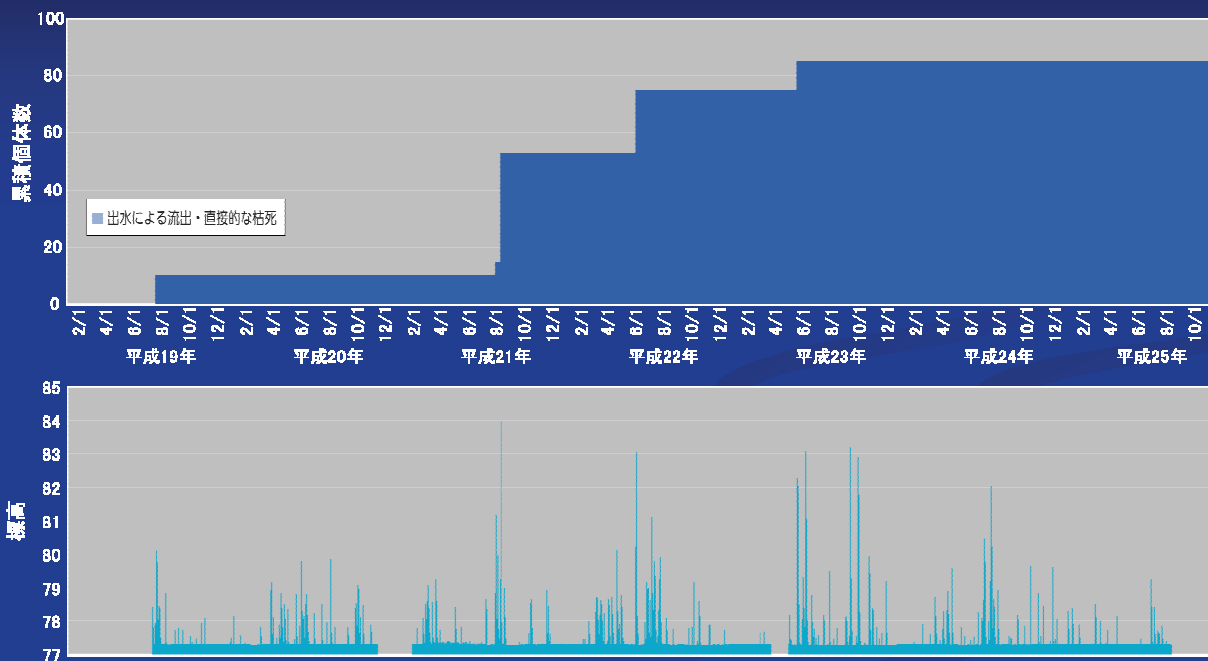
植栽したサツキの流出個体数（累積）

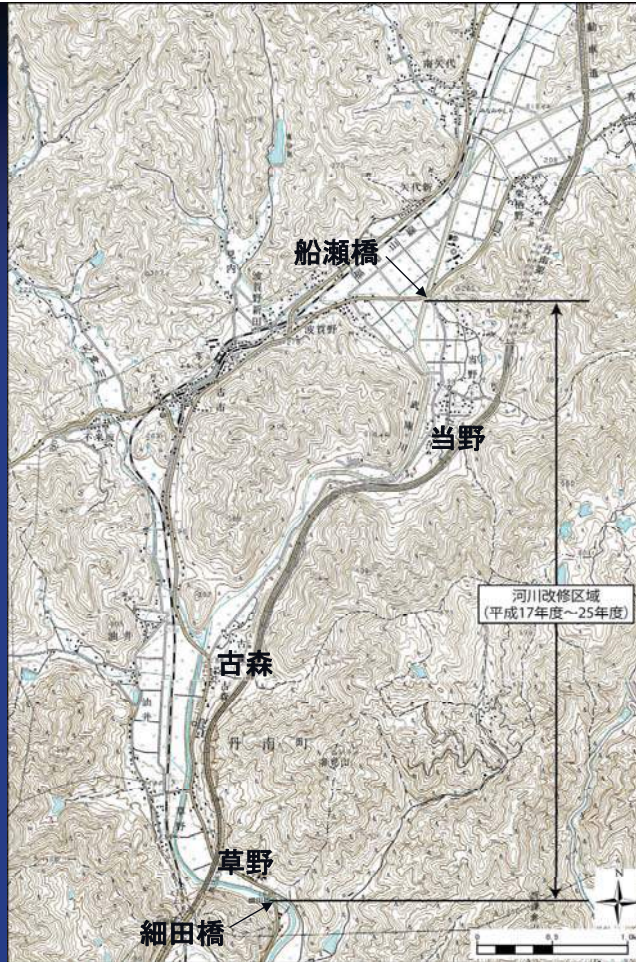
取り組みの流れ（概略）

既存資料調査・現地調査
(貴重種等の分布状況を把握)

保全対策の検討・実施

河川改修工事の実施

モニタリング

以後の対策に
フィードバック

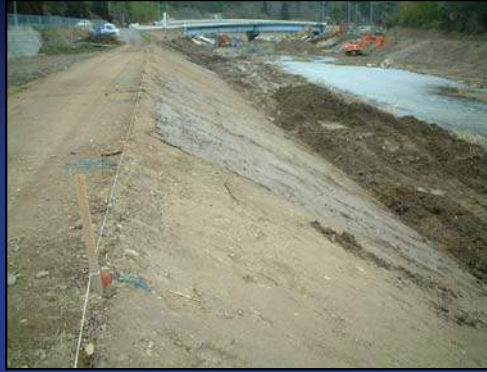
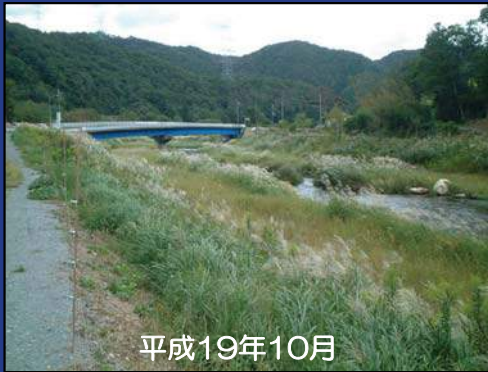
在来種表土による盛土
(平成19年1月)
(篠山市草野)

表土にオギの根茎が残っているため、1年でオギ群落が復元

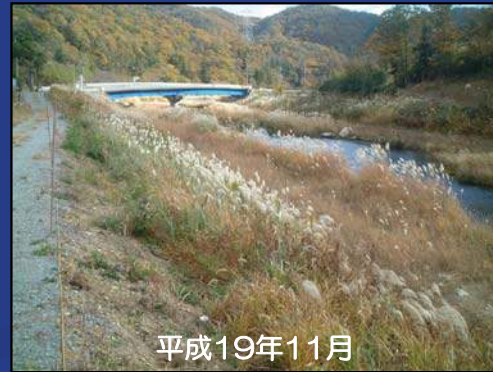
平成19年11月
