# 【施設効果事例】大願寺(3)地区\_急傾斜地崩壊防止施設(兵庫県佐用郡佐用町佐用)

# 【施設効果事例】 駄坂地区\_急傾斜地崩壊防止施設 (兵庫県豊岡市駄坂)

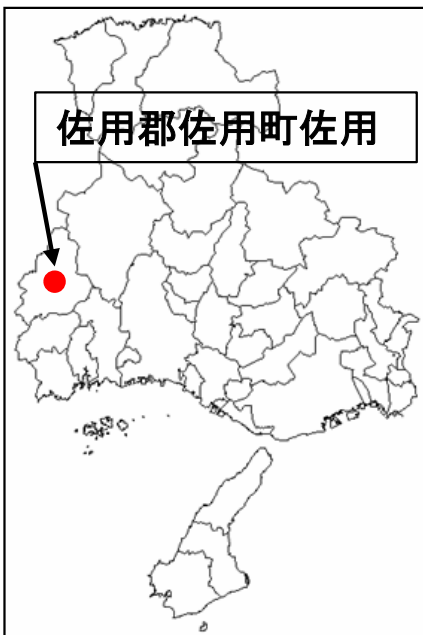
○令和6年11月2日に降雨により、がけ崩れが発生したが、本県で整備した急傾斜地崩壊防止施設により崩壊土砂を10m<sup>3</sup>捕捉。周辺人家等への被害を未然に防止した。

発生日 : 令和6年11月2日

降雨状況 : 連続雨量 132mm (11月1日 11時~ 2日 14時)  
時間最大雨量 17mm (11月2日 11時~ 2日 12時)

発生箇所 : 兵庫県佐用郡佐用町佐用

対策工 : 崩壊土砂防護柵 (令和4年度 設置)

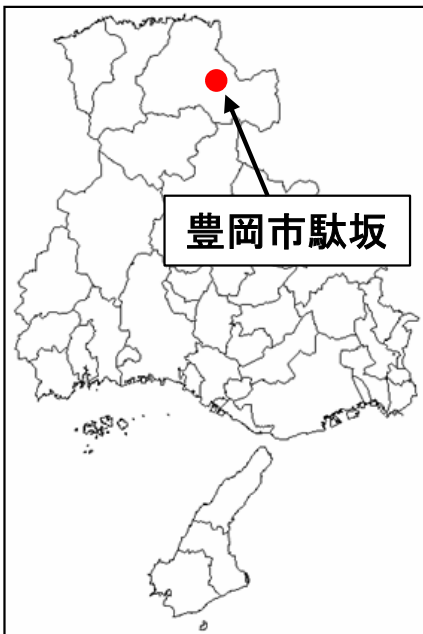
○令和7年2月25日の融雪により、がけ崩れが発生したが、本県で整備した急傾斜地崩壊防止施設により崩壊土砂を400m<sup>3</sup>捕捉。周辺人家等への被害を未然に防止した。

発生日 : 令和7年2月25日  
気候状況 : 平均気温 2月25日 3.3℃ ( 2月22日から3℃上昇 )  
最高気温 2月25日 10.4℃ ( 2月22日から8.4℃上昇 )  
積雪量 2月25日 25cm ( 2月23日から20cm低下 )  
累加雨量 12mm (2月23日 20時～ 25日 4時)  
発生箇所 : 兵庫県豊岡市駄坂  
対策工 : 重力式擁壁 (平成2年度 設置)
