第4章 史跡明石城跡の価値と構成要素

4-2 本質的価値の構成要素等

4-2-2 史跡明石城跡の概要

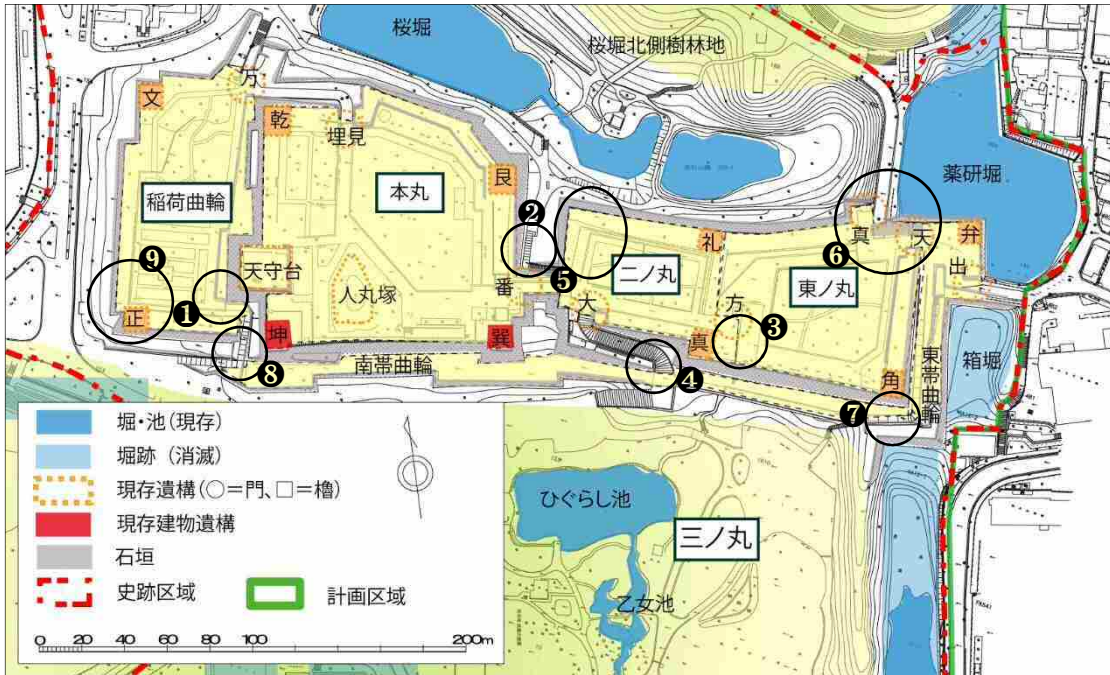
図 4-3 主郭部の石垣の分布

明石城跡では、主郭部にあたる本丸・二ノ丸・東ノ丸を中心に、正保年間城絵図に描かれた石垣が残存している。石垣は、延べ面積にして約 20,000 m²に及び、史跡区域全体の面積 27.4ha の約 1 割を占める。

・石垣の分布：主郭部（本丸・二ノ丸・東ノ丸）

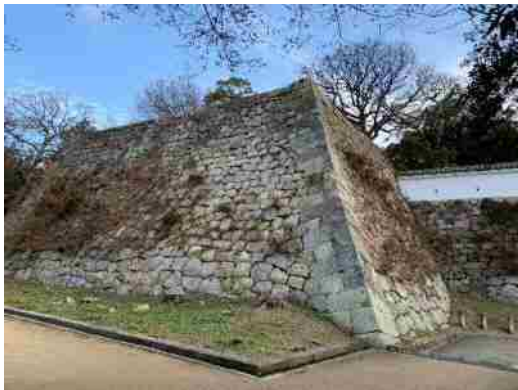
図 4-4 ①稲荷曲輪から見た天守台の石垣

本丸： 独立した本丸を四周の石垣が囲み、南西隅の坤櫓、南東隅の巽櫓が建つ櫓台石垣は、それぞれ南に一部櫓台を突出させ石垣を積み上げている。また、現存しない乾櫓（北西隅）・良櫓（北東隅）の建っていた部分は突出部分を設けず石垣を積み上げている。坤櫓の建つ北側の西面に天守台櫓台を突出させ、高さも本丸の地盤より約 5 m 高くした石垣（図 4-4）が築かれている。

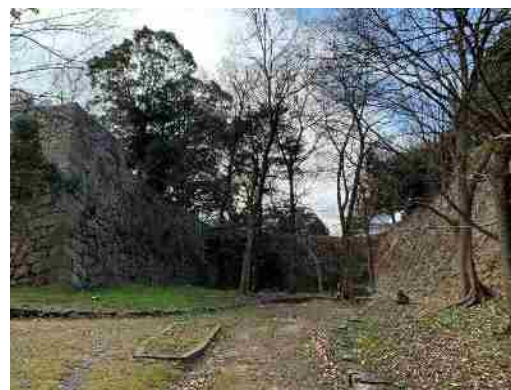
図 4-5 ②北側から見た本丸と二ノ丸の石垣

本丸の巽櫓の北側よりやや西寄りに、城門または多聞と思われる枡形虎口（番の門）を設け本丸への出入口（図 4-5）としている。そのほか西側石垣の内側には、天守台～旧乾櫓間に本丸地盤より一段高い旧多聞の雁木石段かと思われる石垣が連なり、また北側石垣内側にも、旧乾櫓から北側城門跡の間に雁木の一部が残る。北側の城門跡から旧良櫓間、良櫓から東側城門跡間は、本丸地盤よりやや高くなっており、後補の乱積石垣として整備されている。

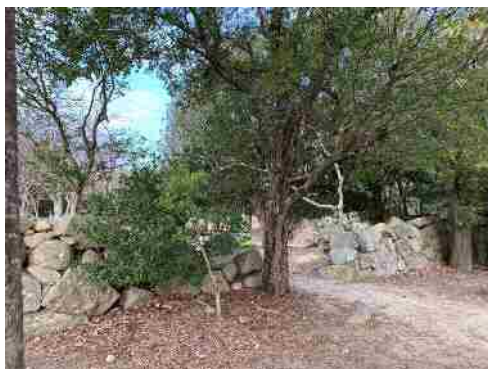
図 4-6 ③二ノ丸と東ノ丸の間の崩れた石垣

二ノ丸： 広義の二ノ丸は東ノ丸と二ノ丸からなる。その石垣の高さは本丸と同じ高さにし、二ノ丸より本丸へは堀切を設け、両丸が土橋状の石垣で繋がれている。また、二ノ丸と東ノ丸は、そのほぼ中央部を南北方向に石垣で仕切り、それに鍵型の枡形を設けて郭を区分するが、南方の石垣の破損が著しく、築石が欠失している（図 4-6）。

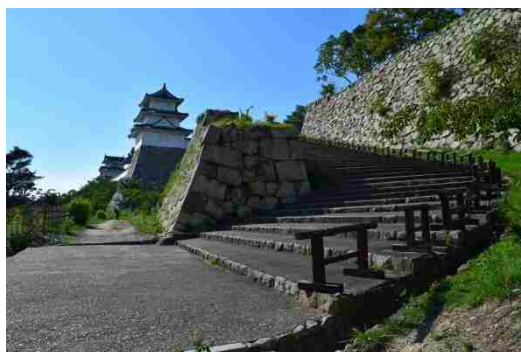
図 4-7 ④二ノ丸から南帯曲輪に降りる石段

二ノ丸の南西隅部の枡形（大の門）から、南帯曲輪に降りる石段（図 4-7）が設けられている。南面はこの階段を囲むように一部の石垣が南面に張り出す形式の部分もあり、石垣部分は東ノ丸より階段の幅だけ北寄りに築き、東ノ丸との境には櫓建ち跡の石垣が数石現存している。西面はすべて石垣であったが、土橋の北側に沿い後補の階段が現在設けられている。北面は西面に連続する石垣が東ノ丸北東隅の枡形部分まで延び、二ノ丸と東ノ丸の境界部分で天端石に段違を設け外郭の区分としている。また北側の石垣は西側・南側の石垣より5段ほど高く（図 4-8）、二ノ丸地盤との高さ調整は土塁を用い成形している。

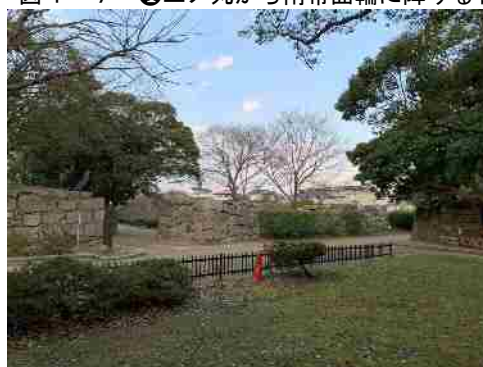
図 4-9 ⑥東ノ丸北東の枡形群

東ノ丸： 東ノ丸の南面は二ノ丸から続く高さの石垣が連続し、東端部に櫓跡（角の櫓）があり、東ノ丸地盤よりやや高くした櫓台の石垣積と櫓の礎石が現存している。東側の石垣は上記の櫓跡石垣の高さであるが、櫓建ち以外の北に延びる石垣は、やや高くして築き、北端には北と東に各々出たための枡形（真の門、天の門）を設けた石垣群の一つとなる門構の石垣がある（図 4-9）。

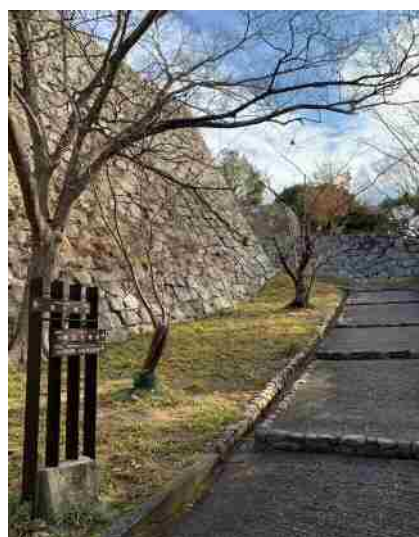
図4-10 ⑦東帯曲輪を南下する石段

薬研堀周辺： 東ノ丸の枡形群の北側に薬研堀に面する石垣が築かれ、東面に続き、上記の枡形群の石垣に接続する。枡形群の東方への出入りは石垣で積まれた土橋となっている。この土橋の南側には空堀が設けられ、東側の外堀に連なっている。枡形群から二ノ丸とは別に南下する石段が設けられており、この東方には二ノ丸とは別の石垣が上記空堀に面し設けられていて、この部分は二重の石垣が存在する。この二つの石垣の間を切り通す形で帯曲輪に通ずる階段（図4-10）が設けられている。東側の外石垣は矩手に折れて、南へしばらく続くが、城崖の南側全体にあたる三ノ丸跡の東側土塁が取り付く辺りで終わっている。

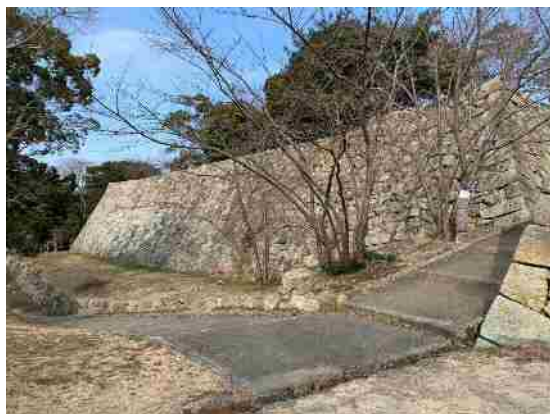
図4-11 ⑧南帯曲輪から稲荷曲輪に登る階段と石垣

帯曲輪： 帯曲輪は東ノ丸から本丸の南側下部に位置し、三ノ丸地盤より5mほどの高さの石垣を築き、東西の通路としての性格が強く、中央部には二ノ丸南西隅から降りていく階段と繋がる。帯曲輪の西端は緩やかな階段となり現在の野球場の脇に出る。この階段の手前、坤櫓下にある後補の石垣の脇を北に上がる階段（図4-11）があり、正面に天守台の南面石垣を見ながら登りきると、本丸の西側に位置する稲荷曲輪がある。

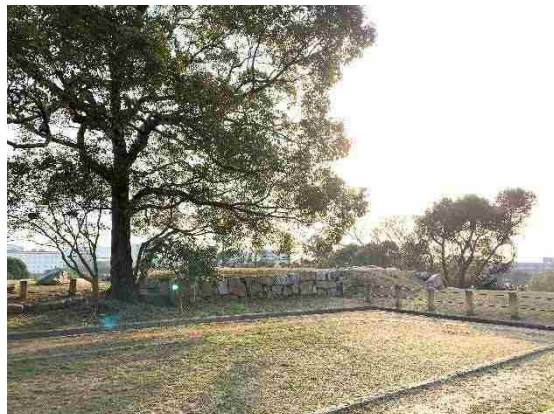
図4-12 ⑨稲荷曲輪の正の櫓跡

稲荷曲輪： 稲荷曲輪は本丸と三ノ丸の高低差のちょうど中間地点ほどの高さに位置し、南・西・北の各面に石垣が連なり、曲輪を形成している。南面の石垣の東端には、城門が設けられた跡の石垣があり、西端部には櫓跡（正の櫓）があり、稲荷曲輪の地盤よりやや高くした櫓台の石垣積みと櫓の礎石が現存している（図4-12）。西側の石垣はこの櫓台より西に少し張り出し設けられ、北に向かうが、途中で矩に折れ東に向かいまた矩に折れて北に向かう。また途中で東北東方向に折れ、本丸北側城門から下がってくる坂道（坂道北側は石垣）との交わる位置に枡形（万の門）を設けている。この枡形は北方への出口（搦め手）としている。

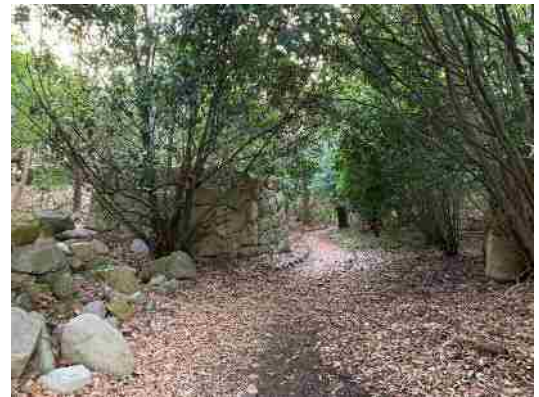
図4-13 ⑩北ノ丸の一部と見られる門跡の石垣

北ノ丸： 北ノ丸の一部と考えられる門跡の石垣が、主郭部の桜堀を隔てた北側の東方に残存する(図4-14)。

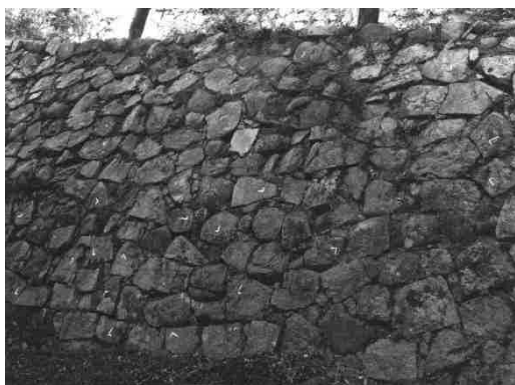
石垣には多種多様な刻印が施されたものがみられ、昭和52(1977)年～54(1979)年にかけて実施された調査で確認された数は1,445個にも上った。場所別にみると、本丸896個、稲荷郭245個、二ノ丸・三ノ丸174個、南帯郭130個であった。なお、石垣の側面に刻印したものは確認できなかったため、これを含めるとより多い個数になると思われる。同調査は、石垣間に茂った雑木を伐採して、刻印を確認した後は拓本採取が行われた(図4-15)。その後、紙粘土を水で溶いたものを筆で刻印の溝に入れて、遠くからでも刻印の位置が確認できるようにして写真撮影が行われた。これらの作業は、明石城の本丸、二ノ丸、三ノ丸、稲荷郭、南帯郭の石垣すべてについて行われた。

図4-15 本丸石垣の拓本採取の様子
(兵庫県教育委員会『兵庫県文化財調査報告書第24冊 明石城—昭和52年度～昭和54年度調査概要—』1984年)

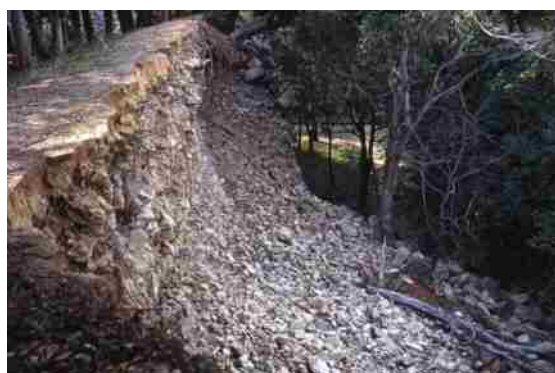
二ノ丸の北面の石垣では北西隅から約50mにわたり崩壊が起り、東ノ丸北面石垣と連なる石垣の約半分が崩れてしまった。また本丸にわたる土橋の石垣上部も崩れ、二ノ丸南西部分の枡形石垣群でも一部に崩壊が発生し、天端石の落石、角石・築石等の破損が生じていた。また南面石垣では、崩壊はしなかったが孕みだしが起り、石垣上部で南西方向に亀裂が発生した。

図4-18 震災で崩れた二ノ丸の北辺石垣

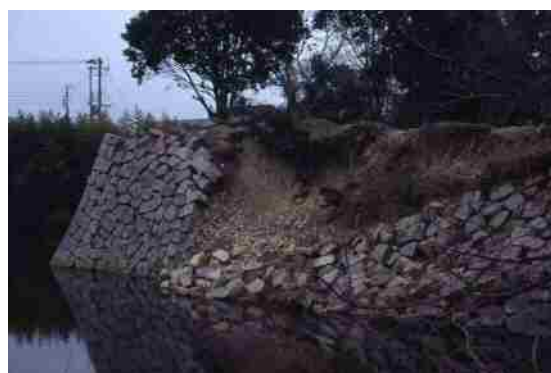
東ノ丸では東面の南方と対面の石垣で崩壊が発生し、崩壊面に連なる各石垣では築石の隙間が大きくなり、石垣面が孕みだしを含み波打つように変形し、天端には多数の亀裂をともなう沈下が発生していた。東ノ丸の北東部分にある枡形石垣群では、落石が各所で生じ、一部は内部の裏込栗石が流れ出る状態の部分もあった。この部分の反対にある薬研堀の石垣では、その北面が崩壊して、ほぼ3分の2が崩れ落ち、同面の西方やそれに連なる東面石垣でも孕みだしが起った。

図4-19 震災で崩れた薬研堀石垣

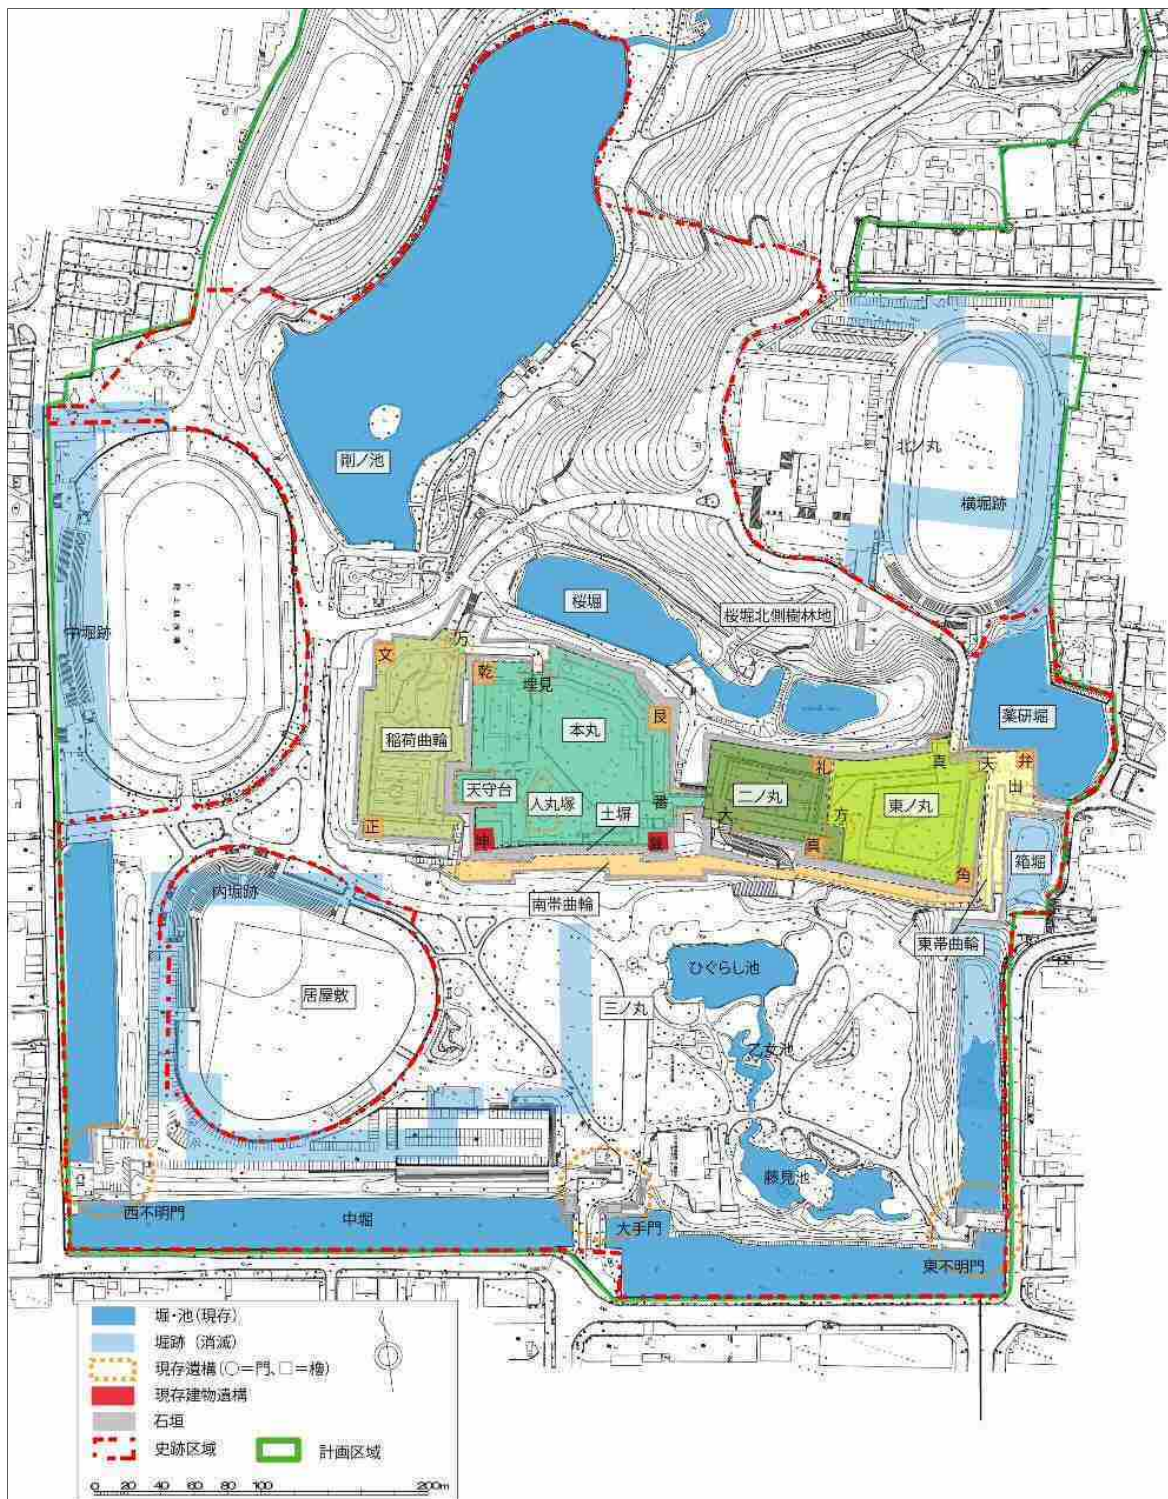
史跡地における堀・池と枡形の位置

主郭部城郭遺構のうち、堀、池などの位置は下図に示すとおりである。

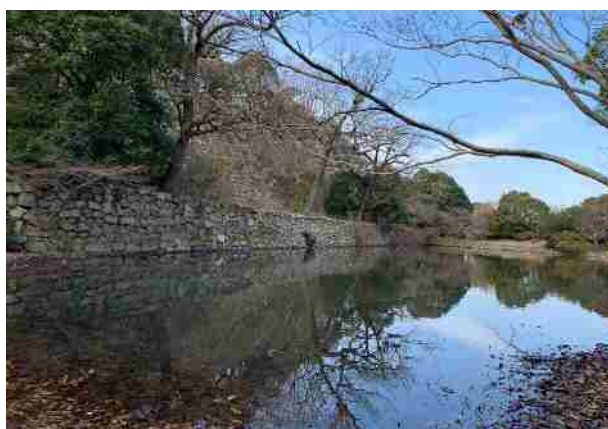
図 4-29 桜堀と本丸石垣

桜堀（図 4-29）は、主郭部の北側に位置し、長さ 245m、幅 42mの池である。

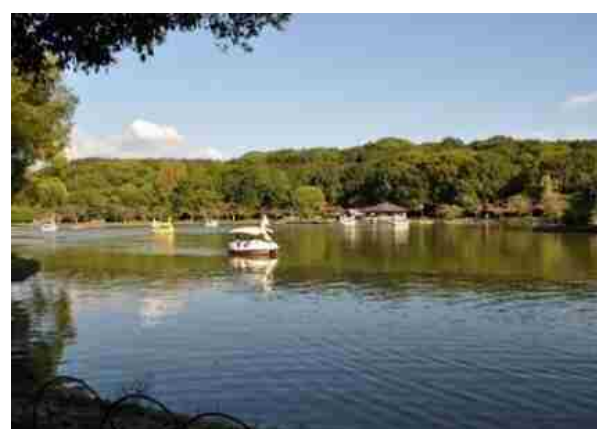
図 4-30 剛ノ池

剛ノ池（図 4-30）は、城の外堀の機能をもつ城内最大の池で、面積は約 1 万坪である。剛ノ池が公園に改造されたのは、昭和の公園拡張の時代である。周りを常緑、落葉の混交林に囲まれて蓮や葦が茂っていた池を浚渫し、さらにその土を池端に盛って広場や園路等が整備された。

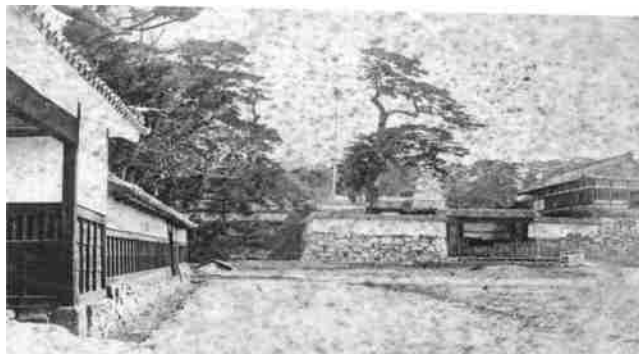
明治初期に撮影された太鼓門の写真(図4-32)には、中央に屋根の小さな高麗門、奥には櫓門が見える。櫓門は柱や長押・貫を木地のまま見せる古い形式である。

図4-32 明治初期撮影の太鼓門 (文化財建造物保存協会蔵) (『古写真に見る日本の名城 別冊歴史読本』通巻814号、新人物往来社、2008年)

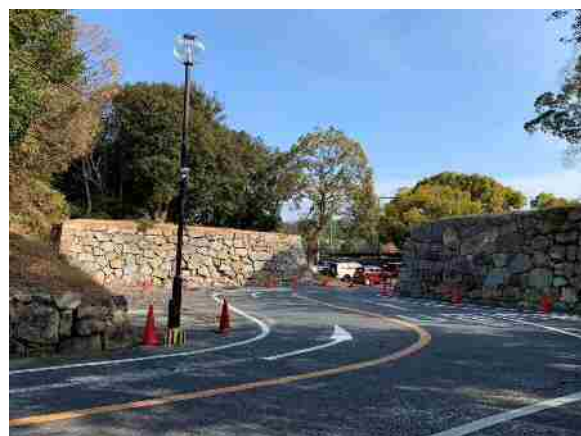
図4-34 明石城西不明門

この門も太鼓門と同じく内枡形であり、堀に面した外側の門を「中の門」、内側の門を「元の門」といい、中の門が高麗門、元の門は櫓門であった。枡形の大きさは太鼓門の約2倍に近く、明石城内最大である。

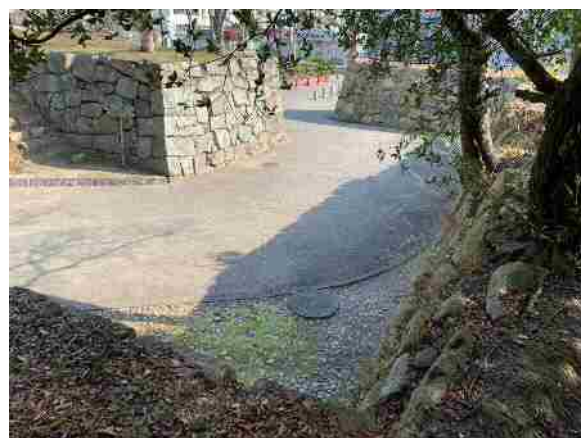
図4-35 明石城東不明門

明石城南東側、三ノ丸の東側の出入口として「東不明門」と呼ばれる枡形が残っている。外門を設けない外枡形として造られ、櫓門の前にL字の石塁を張り出させて前面が覆われていた。

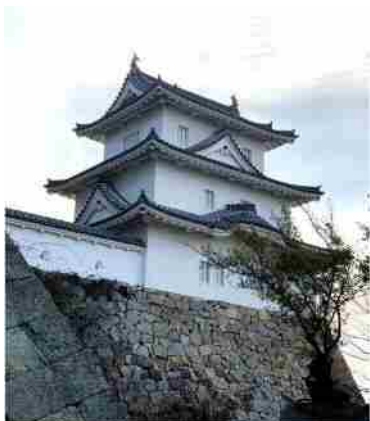
図4-36 明石城坤櫓

明石城本丸の角に建つ隅櫓は、築城当時に艮（北東）、巽（南東）、坤（南西）、乾（北西）の4つの櫓であり、南西に建造された坤櫓（図4-36）と南東の巽櫓（図4-37）の2棟と、それに接続する土塀（中央部81.6mは復元、両櫓の附帯土塀7.3mは現存）が残る。明治維新後に城郭の建物のほとんどが取り壊された明石城跡において両櫓と附帯土塀は、当時をしのぶ貴重な財産として昭和32年(1957)6月に国指定重要文化財の指定を受けた。

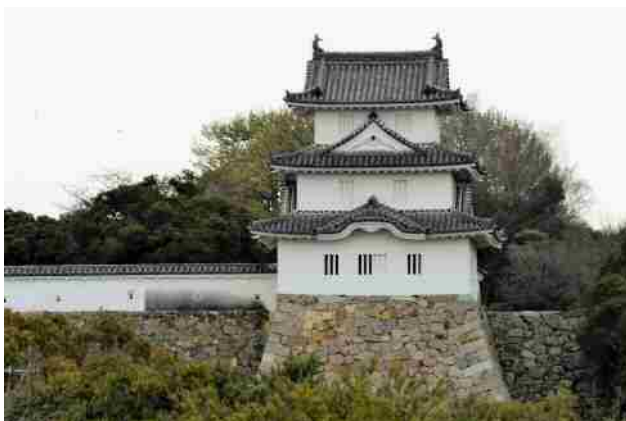
図4-37 明石城巽櫓

巽櫓は高さ12.6m、南北の長さ(梁間)7.9m、東西の長さ(桁行)9m、各階の高さ3m弱の入母屋造で、構造的には明石城築城の際に指揮をとった本多忠政の姫路城天守に類似している。破風と呼ばれる軒先の小屋根に一層は唐破風、二層には千鳥破風の2種を用い、さらに窓を巧みに配置することにより、みごとな変化と調和をみせている。

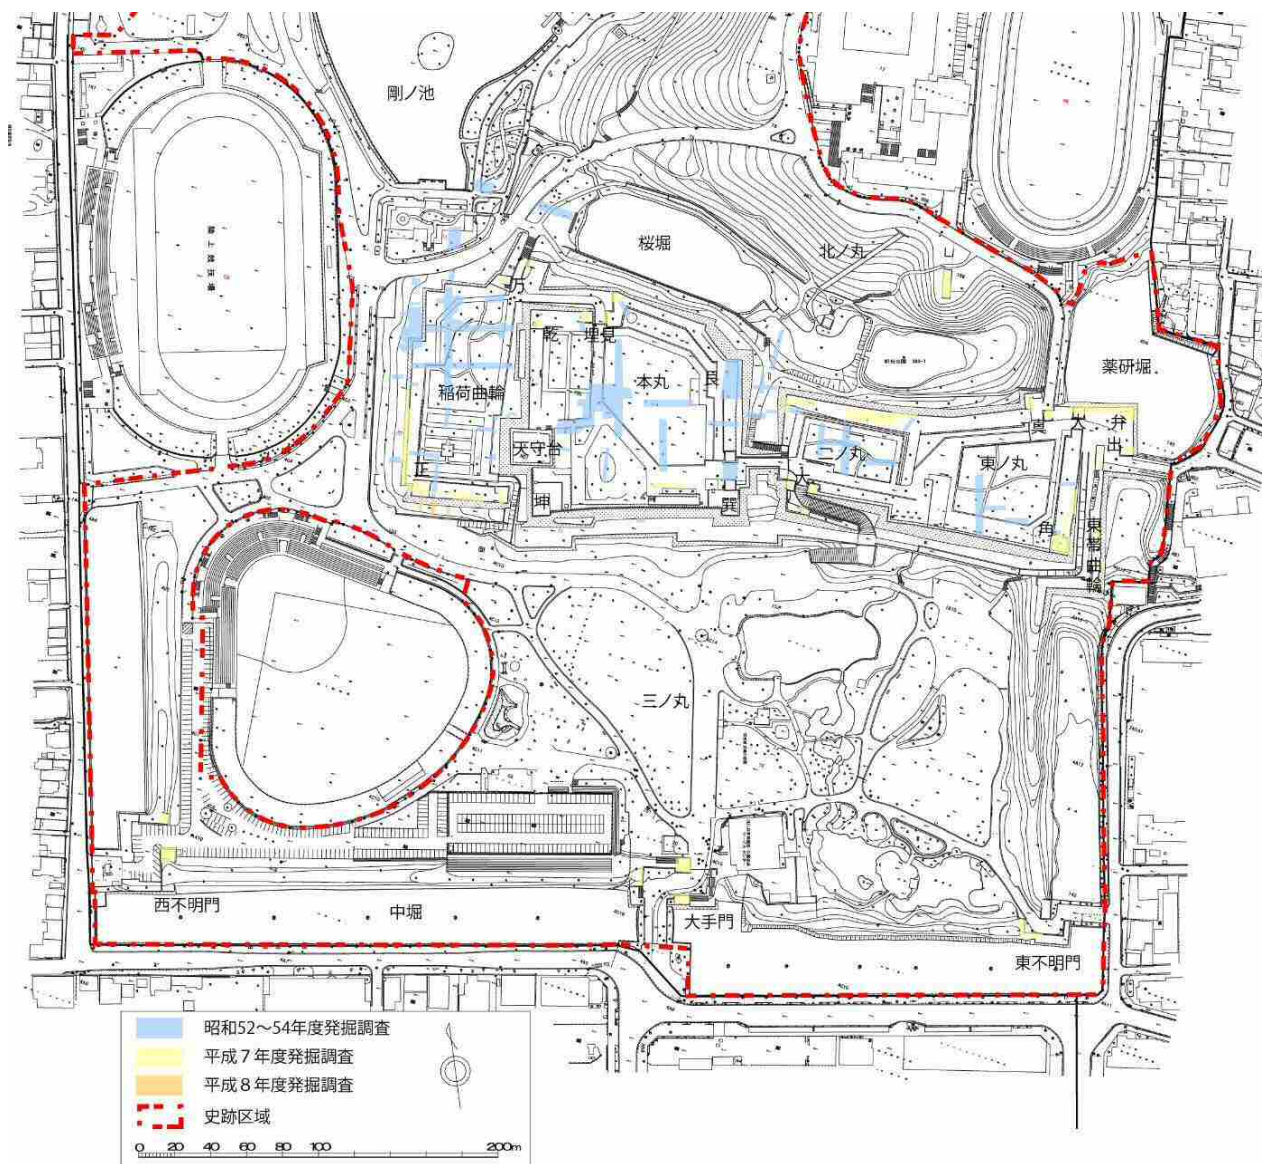
図4-42 史跡地内における発掘調査の履歴

昭和52年度から54年度まで兵庫県土木部都市整備課及び明石公園事務所が実施した、都市緑化植物園整備工事に先立って発掘調査が行われた(図4-42)。

明石城跡に関する調査研究に関しては、これまでに兵庫県教育委員会が中心となって、昭和52(1977)～54年(1979)、昭和59年(1984)、平成7年(1995)～平成8年(1996)の3回のまとまった規模の発掘調査を実施している(図4-42)。また、明石市が中心となって明石城跡に関する文献史料・古絵図を調査・整理し、資料目録を作成している(表4-4)。さらに、明石市でも独自の調査・研究を行い、その成果を刊行物として公表している他、明石市立文化博物館でも明石城の城下町や18世紀の明石の文化について常設展示を行っている。

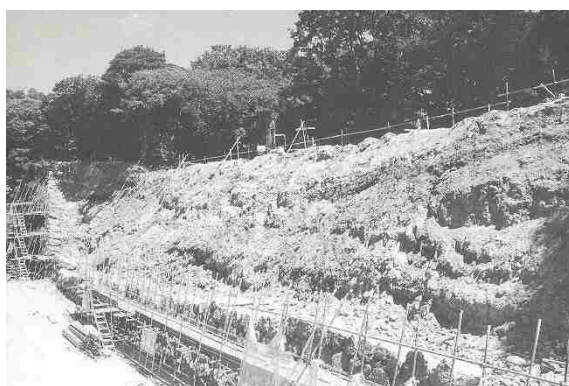
二ノ丸では、大の門、二ノ丸北面・西面石垣の調査が行われた。二ノ丸の北面石垣の崩壊箇所の解体後に断面調査が行われ、最も崩壊の激しかった部分を底とした谷地形の存在や、江戸時代の火災に伴う瓦礫層と推定される痕跡が明らかとなった。

図4-43 西から見た二ノ丸北面石垣崩壊状況 図4-44 北西から見た二ノ丸北面石垣断面
(兵庫県教育委員会『明石城Ⅲ 兵庫県文化財調査報告書第196冊』平成12年)

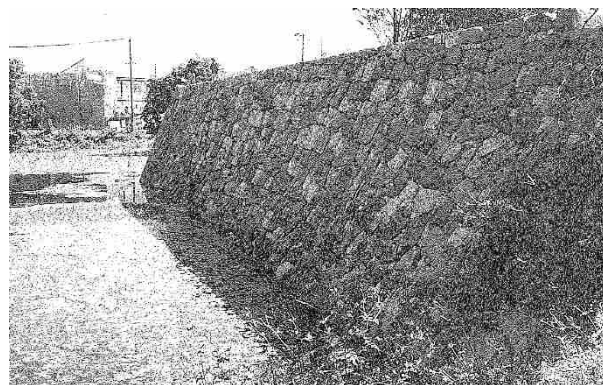
図4-45 東帯曲輪北面石垣の断面北東隅 図4-46 東帯曲輪北面石垣の復原状況
(兵庫県教育委員会『明石城Ⅲ 兵庫県文化財調査報告書第196冊』平成12年)

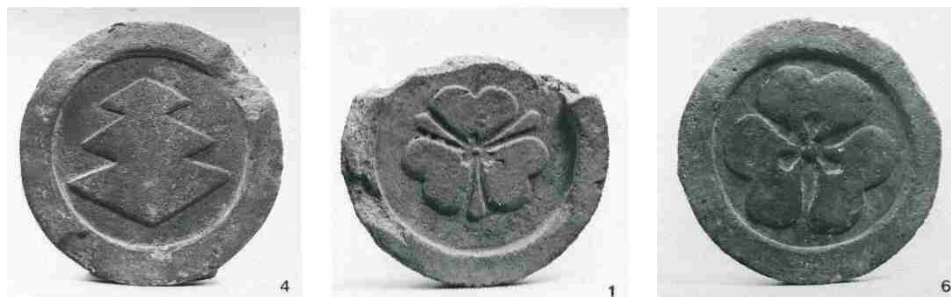
出土した瓦類は破損品がほとんどで、現地で任意に抽出した 60 箱余を持ち帰って整理が行われた。明石城の城主の交替に伴って、瓦の紋もさまざまにあり、同一紋瓦でも型式を細別することが可能であった。軒丸瓦として三階菱紋瓦、剣酢漿紋瓦、酢漿紋瓦、三葉葵紋瓦、山字紋瓦、桐紋瓦、本字紋瓦が見られたほか、軒平瓦、鬼瓦にも紋所が見られた。

図 4-47 出土した軒丸瓦（三階菱紋瓦、剣酢漿紋瓦、酢漿紋瓦）の例

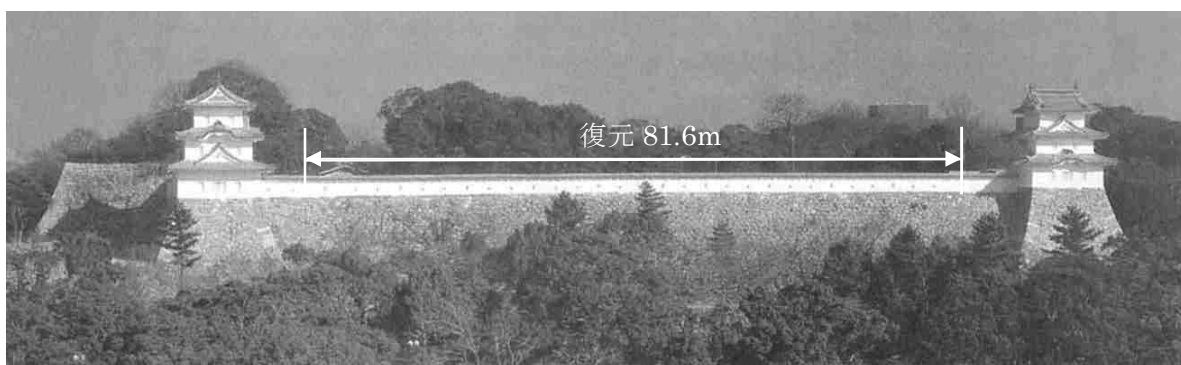
図4-48 巽櫓と坤櫓の間に復元された土塀

また、土塀の完成後に、明石海峡までのぞめる視点場を土塀越しに確保するため、付帯工事として木製の展望デッキが設けられた。

また、明石城の土塀には二種類の穴があいている。これは戦時に外敵を攻撃するためのものである。丸形が火縄銃用の「鉄砲狭間」で、四角形が弓矢用の「矢狭間」である。

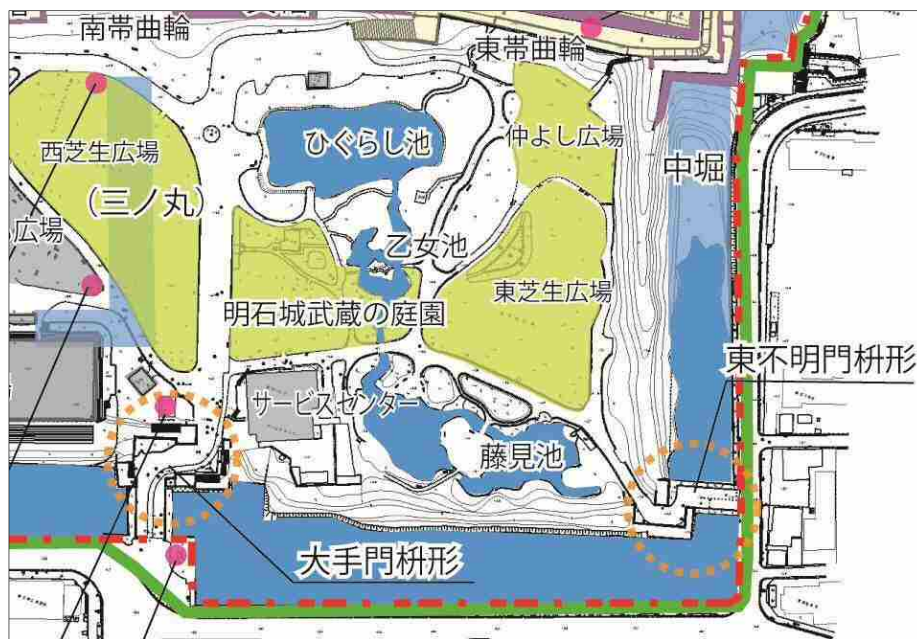
図 4-88 明石城武蔵の庭園の案内板

- ①滝石組 : 明石城近隣の寺院にある武蔵が作ったと言い伝えられる庭には、大小の二つの滝石組みが特徴的に見られることから、これを整備した。
- ②中島 : 乙女池の噴水のあった箇所^にに亀の形をした中島を整備し、橋を渡して回遊できるようにした。
- ③門 : 庭園の正面入口とした。
- ④垣根 : 建仁寺垣（門の両側）及び四つ目垣（庭園の周囲）を整備した。
- ⑤鞠の懸かり : 蹴鞠をする場所。四隅には松、桜、柳、楓を植栽した。
- ⑥御茶屋 : 木造平屋建て 37 m²。庭園を眺める休憩所。
- ⑦その他 : 園路整備、バラ園移設、迂回路整備、修景植。

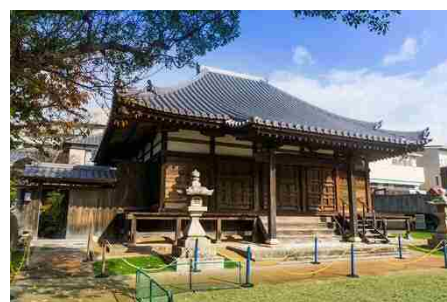
図4-95 高家寺本堂
((一社) 明石観光協会HP)

高家寺本堂は、元和年間に白鳳期の寺院跡（太寺廃寺跡）に、初代藩主小笠原忠政（後の忠真）によって再建されたといわれる。明石市内で現存する最古の仏堂として兵庫県指定有形文化財に指定された。本堂は正面5間側面5間で向拝をもつ寄棟造りの建物である。屋根・柱・基礎等には新しい部材も認められる。中世の仏堂形式をとりながら、側柱が角柱であることや脇障子がある等の特徴を持つ。

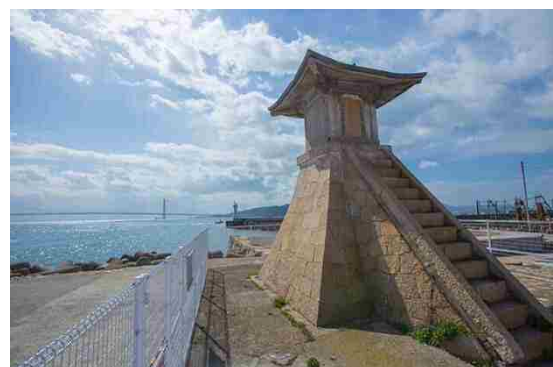
図4-100 旧波門崎燈籠堂
(一社)明石観光協会HP)

現在の明石港には明暦3年(1657)頃に明石藩5代藩主・松平忠国によって造られたという灯台であった、旧波門崎燈籠堂が残されている。この旧灯台は平成26年(2014)に国の登録有形文化財に指定され、現存する日本の旧灯台のうち、設置年代は2番目に古く石造では最古である。昭和38年(1963)に明石港が拡張されて沖合に新灯台が設置されるまで使用されていた。

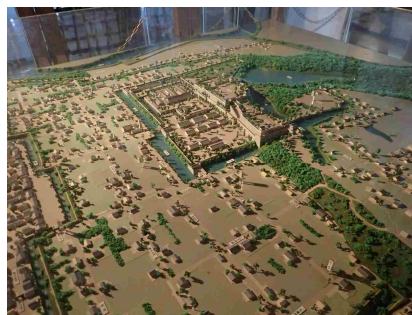
図 5-7 明石城の復元模型

明石葵会が制作した明石城の復元模型（図 5-7）は、坤櫓の一階で歴代藩主の家紋入りの瓦とともに展示されている。

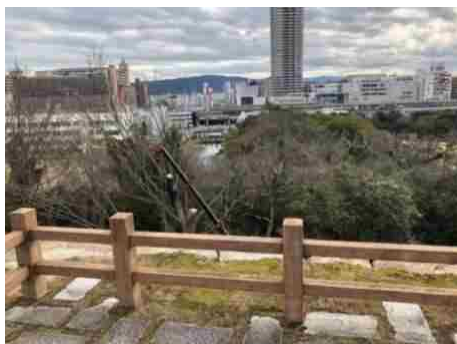
図 5-10 高さが不足する二ノ丸の柵

- ・ 史跡指定地内の説明板、解説板などのサイン類に、史跡としての価値を伝えるサインが十分に設置されていない。
- ・ 史跡としての本質的な価値をわかりやすく伝え、公園来園者に史跡を鑑賞することが可能となる遺構の表現がなされていない。
- ・ 休憩施設やライフラインの老朽化対策、トイレの洋式化等、老朽化した史跡内の各種施設への対策が、安全管理上の観点から必要である。
- ・ 安全基準を満たしていない柵や階段のない櫓の手すり等について、利用者の安全対策が必要である。

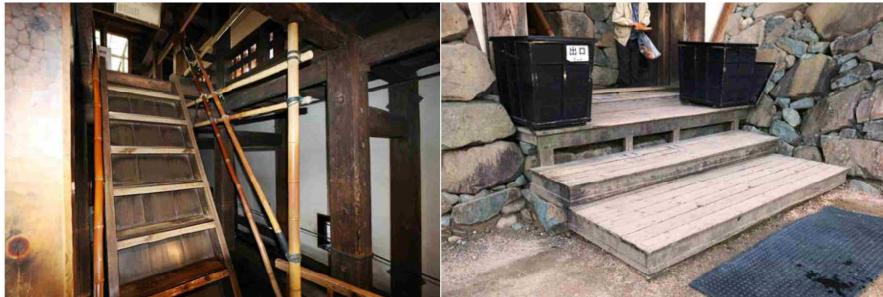
図9-1 松本城のバリアフリー化の事例（右：天守1階階段補助手摺、左：月見櫓出口段差補助）
（「文化財の活用のためのバリアフリー化事例集」（文化庁文化財課））

- ・便益施設を整備する際は、遺構への影響、景観への影響、位置や意匠を、十分考慮したうえで実施する。
- ・既存の管理施設、便益施設等の更新の際には、史料や発掘調査成果等を用いて歴史的な再検証を行い、確実な遺構保存を図ったうえで再整備する。
- ・櫓の階段への手すり設置等、多くの公園利用者の見学に配慮した文化財のバリアフリー化に取り組む。なお、園路等の整備においては、史跡であることを考慮し介助者の協力を前提とした検討も行う（図9-1）。
- ・ベンチや水飲みなどの簡易な休憩施設、公園管理上必要とされる柵、照明、排水路などについては、規模や数量が過度にならないよう必要最小限にとどめるものとし、位置やデザインを十分検討したうえで配置する。
- ・園路を整備する際には、景観に配慮した色調や素材を選定し、車両運行の有無や勾配などに応じて、安定した通行を確保できる仕様とする。
