第4章 史跡明石城跡の価値と構成要素

4-1 本質的価値

4-2 本質的価値の構成要素等

4-2-2 史跡明石城跡の概要

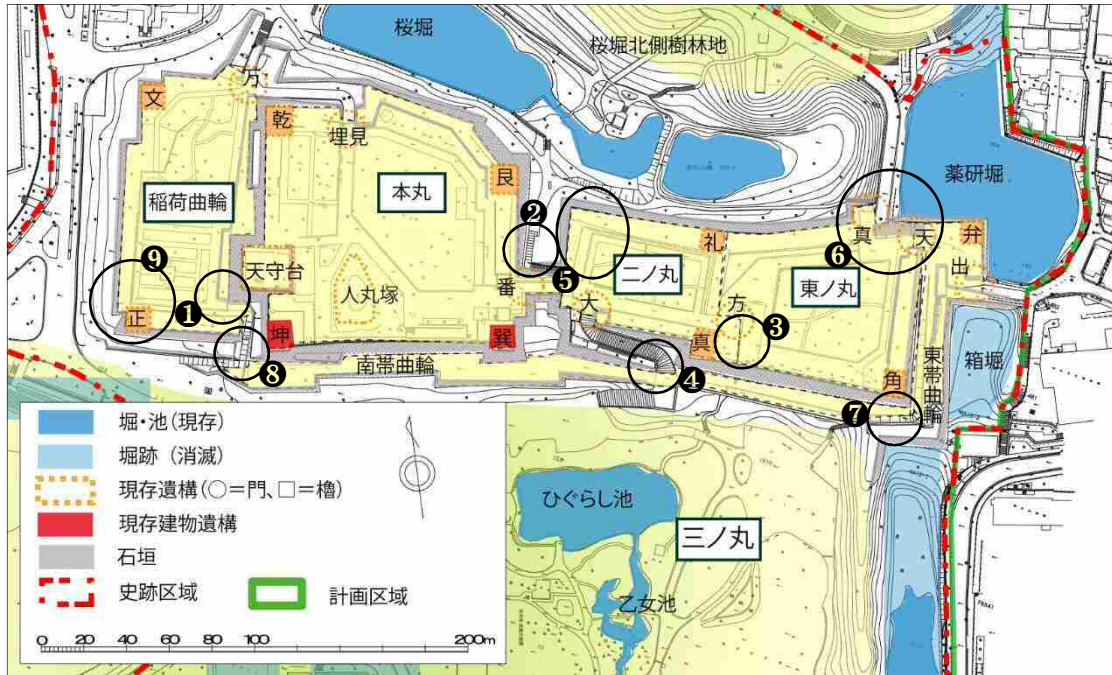
図 4-3 主郭部の石垣の分布

明石城跡では、主郭部にあたる本丸・二ノ丸・東ノ丸を中心に、正保年間城絵図に描かれた石垣が残存している。石垣は、延べ面積にして約 20,000 m²に及び、史跡区域全体の面積 27.4ha の約 1 割を占める。

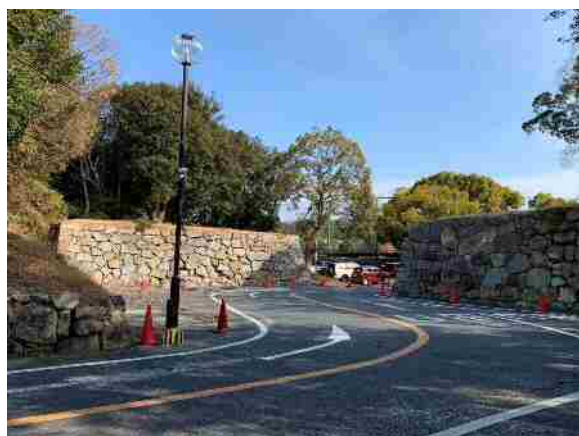
図4-34 明石城西不明門

この門も太鼓門と同じく内枡形であり、堀に面した外側の門を「中の門」、内側の門を「元の門」といい、中の門が高麗門、元の門は櫓門であった。枡形の大きさは太鼓門の約2倍に近く、明石城内最大である。

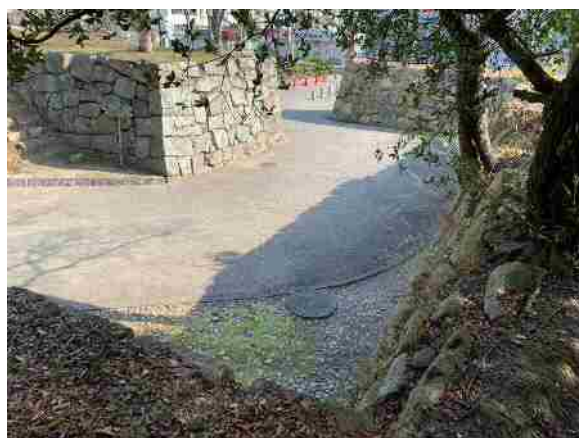
図4-35 明石城東不明門

明石城南東側、三ノ丸の東側の出入口として「東不明門」と呼ばれる枡形が残っている。外門を設けない外枡形として造られ、櫓門の前にL字の石塁を張り出させて前面が覆われていた。

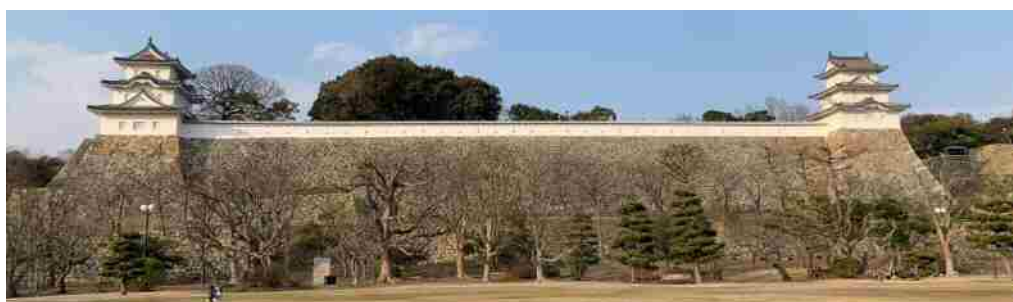
図4-38 明石城本丸の巽櫓・坤櫓と土塀

この2棟の櫓は築城当初の櫓ではなく、寛永年間の火災後に再建されたものであることが、『小笠原忠真一代覚書 乾』『小笠原忠真年譜一・二』『源忠真公年譜』により判る。『小笠原忠真一代覚書 乾』では火災の時期を寛永5年(1628)とし、再建が翌年の春からとしており、その他の史料は寛永8年(1631)正月23日に火災が起き、同年の3月から作事を始めたと記されている。各史料とも記載事項はほぼ同じであるが、年だけが違い、いずれかが錯誤と思われる。火災の時に城主忠真は、甥の龍野城主小笠原長次の婚儀に出席のため不在であったと上記三史料には記されている。龍野市史に所収されている『龍野藩小笠原長次記録』には「辰の年立野二而信濃守様御婚礼有之」とあり、また同記録に「寛永五年戊辰年正月二十三日立野御城にて長次公干時御歳十四御婚礼御座候」とある。『龍野藩小笠原長次譜』では火災の記載はないが、その他の記録には婚礼の時に明石城で火災のあったことが記されている。

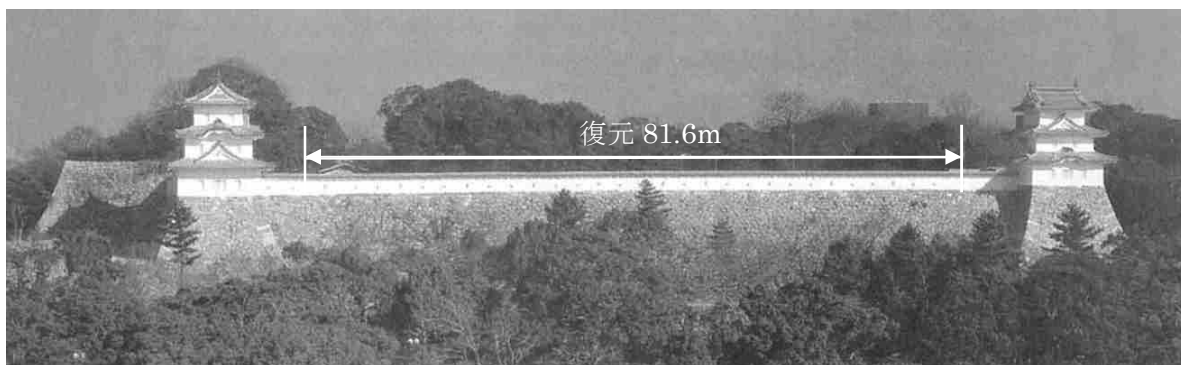
図4-48 巽櫓と坤櫓の間に復元された土塀

また、土塀の完成後に、明石海峡までのぞめる視点場を土塀越しに確保するため、付帯工事として木製の展望デッキが設けられた。

また、明石城の土塀には二種類の穴があいている。これは戦時に外敵を攻撃するためのものである。丸形が火縄銃用の「鉄砲狭間」で、四角形が弓矢用の「矢狭間」である。
