平成27年度の災害発生状況

(7/16～18 台風11号豪雨)

加古川土木事務所 河川砂防課
松井康司

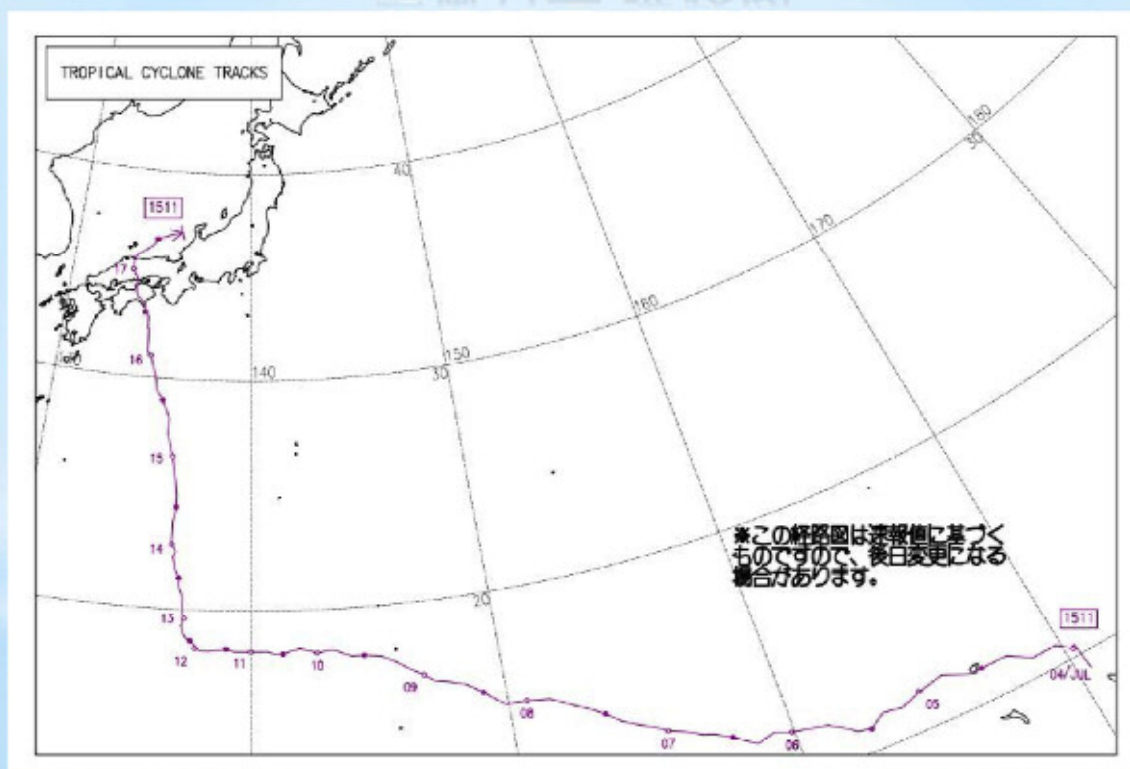
台風11号 進路図

経路上の○印は傍らに記した日の午前9時、●印は午後9時の位置で→は消滅を示します。
経路の実線は台風、破線は熱帯低気圧・温帯低気圧の期間を示します。

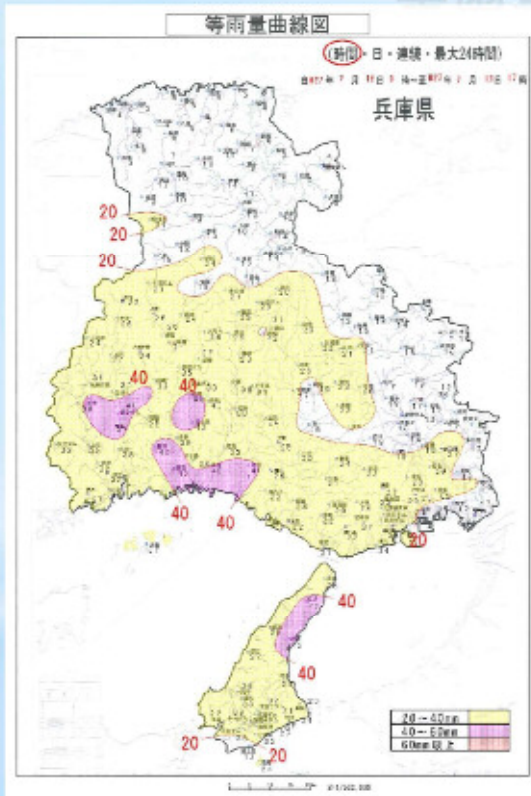
等雨量曲線図

最大時間雨量

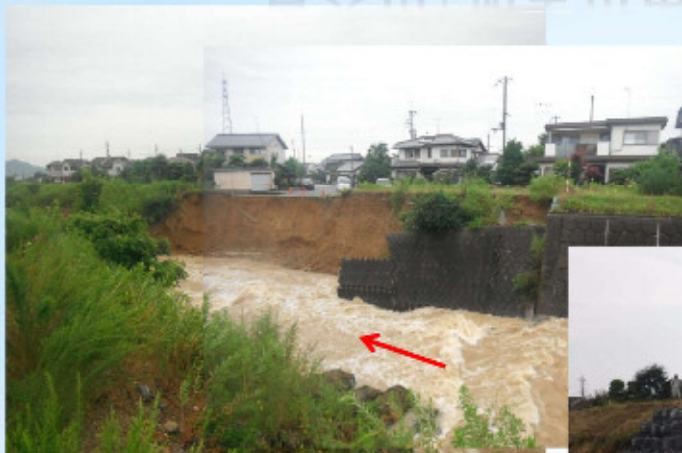
被災状況① 草谷川(加古川市八幡町下村)

被災直後

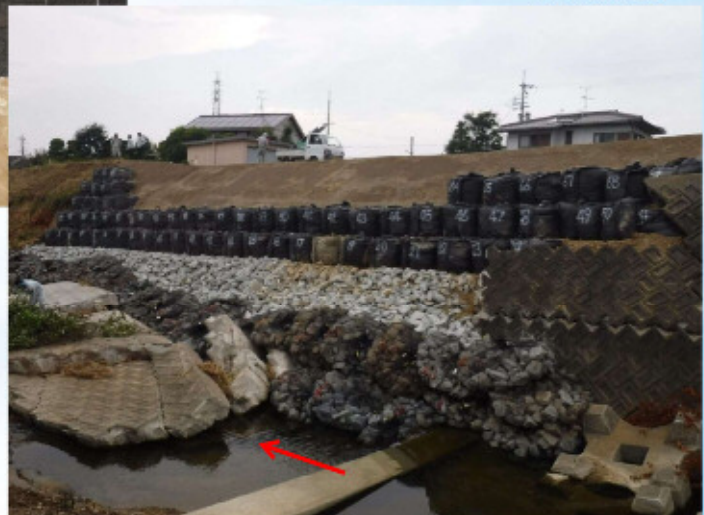
仮復旧後

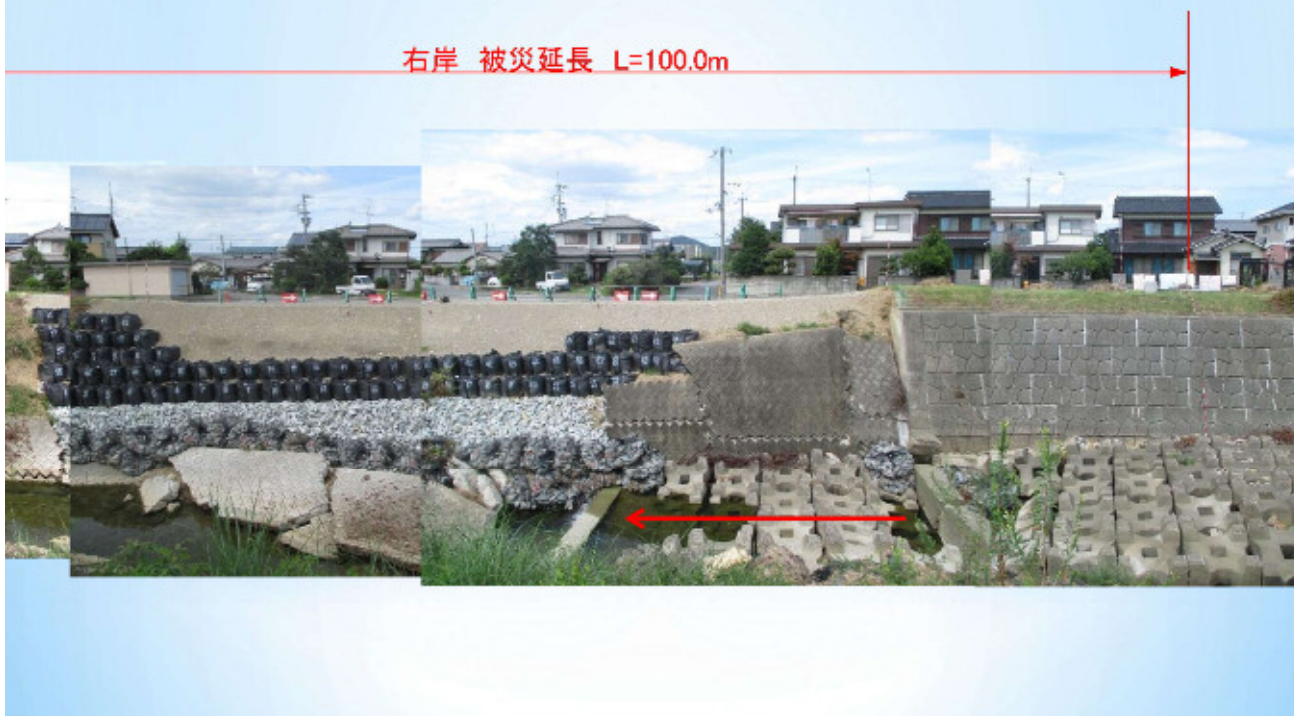
被災状況① 草谷川(加古川市八幡町下村)

右岸 被災延長 L=100.0m

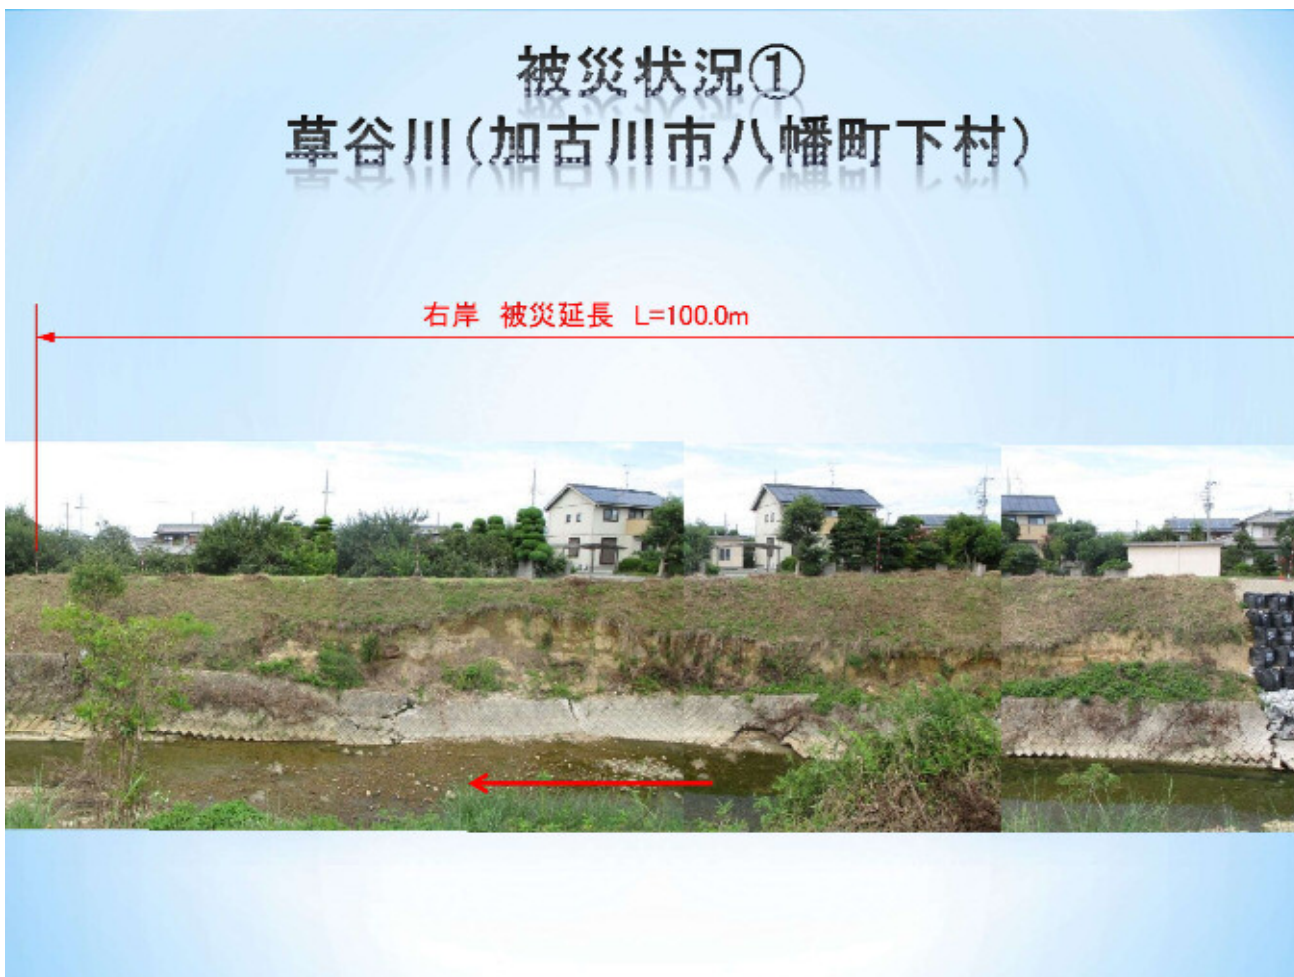
被災状況① 草谷川(加古川市八幡町下村)

右岸 被災延長 L=100.0m

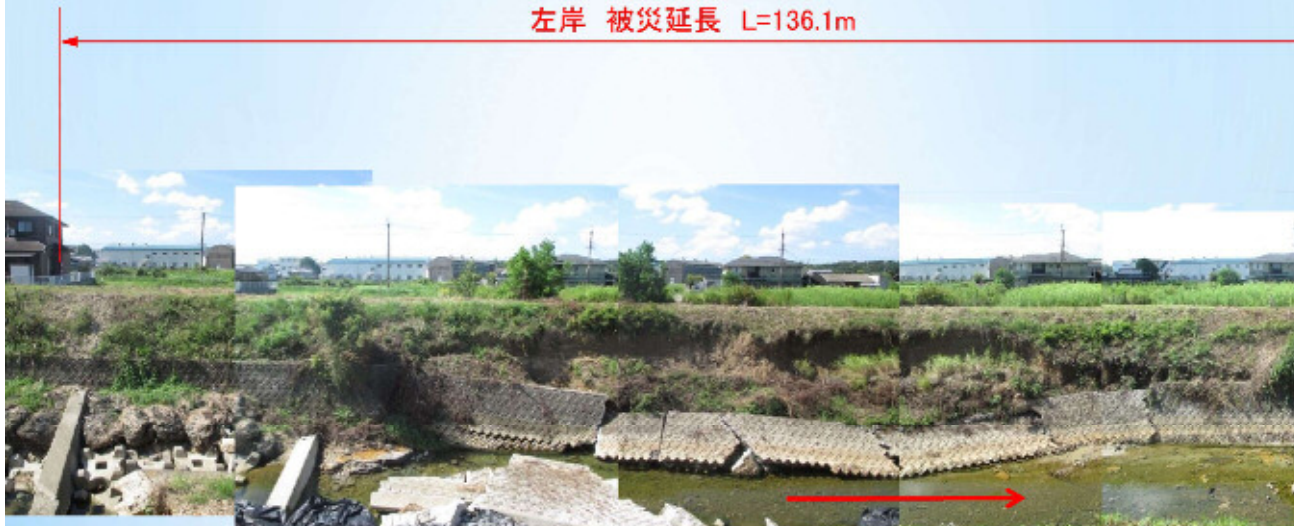
被災状況① 草谷川(加古川市八幡町下村)

左岸 被災延長 L=136.1m

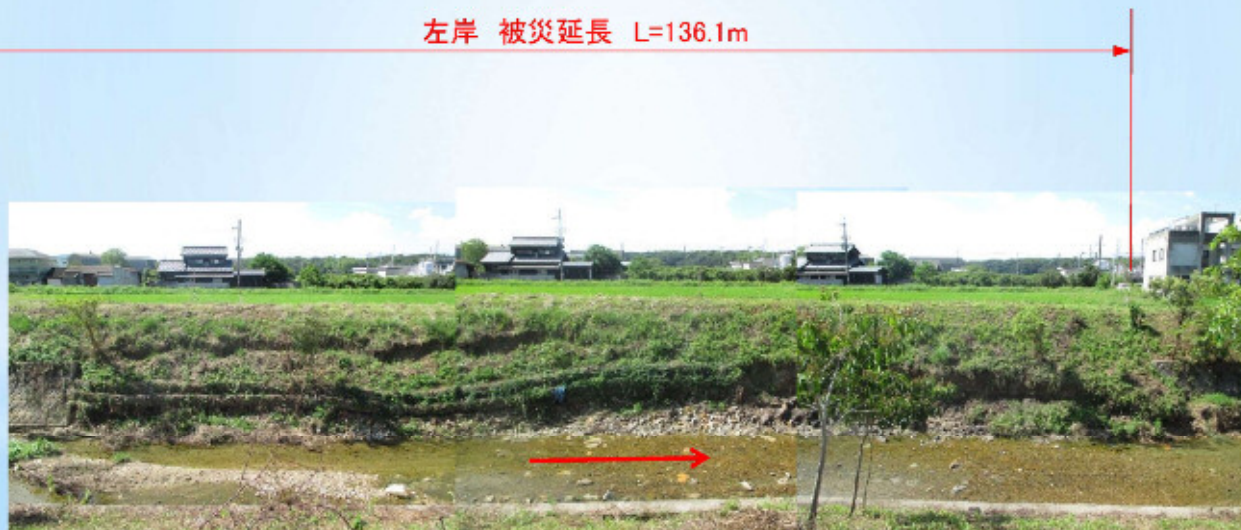
被災状況① 草谷川(加古川市八幡町下村)

左岸 被災延長 L=136.1m
