第 4 回東播磨・北播磨・丹波（加古川流域圏）

地域総合治水推進協議会資料

下流域の取組

（推進計画に基づく取組状況報告）

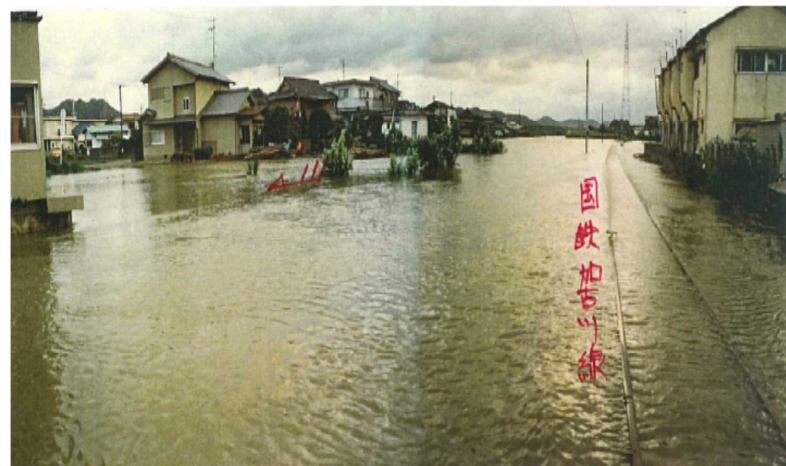
浸水状況 (S58. 9. 28)
宮ノ下踏切上流 (加古川市加古川町大野地内)

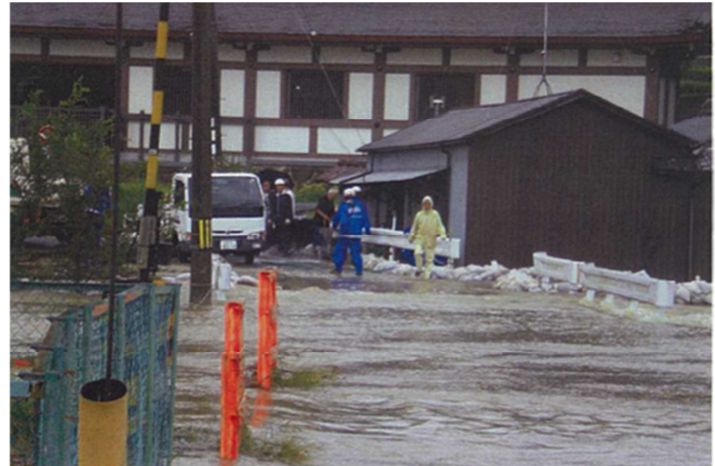
浸水状況 (H23. 9. 3)
宮の下踏切 (加古川市加古川町大野地内)

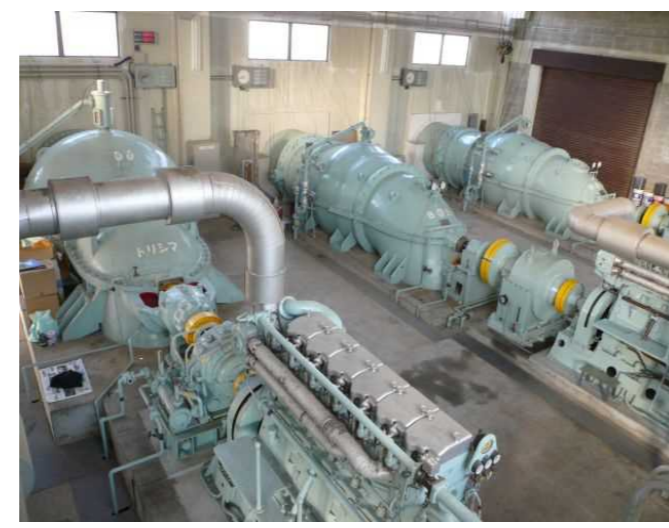
旧排水機場 内部 (横軸斜流ポンプ)

新排水機場	旧排水機場
計画排水量	26m ³ /s	21 m ³ /s
ポンプ規格	8.67m ³ /s立軸斜流ポンプ φ1800mm×3台	7m ³ /s横軸斜流ポンプ φ1800mm×3台
駆動機関	ガスタービン	ディーゼル機関
機場構造	RC構造, 二床式	RC構造
基礎形式	直接基礎	直接基礎
設置位置	加古川市神野町西之山、新神野8丁目	加古川市神野町西之山
完成年度	平成28年度	昭和38年度(1号機)、昭和39年度(2、3号機)

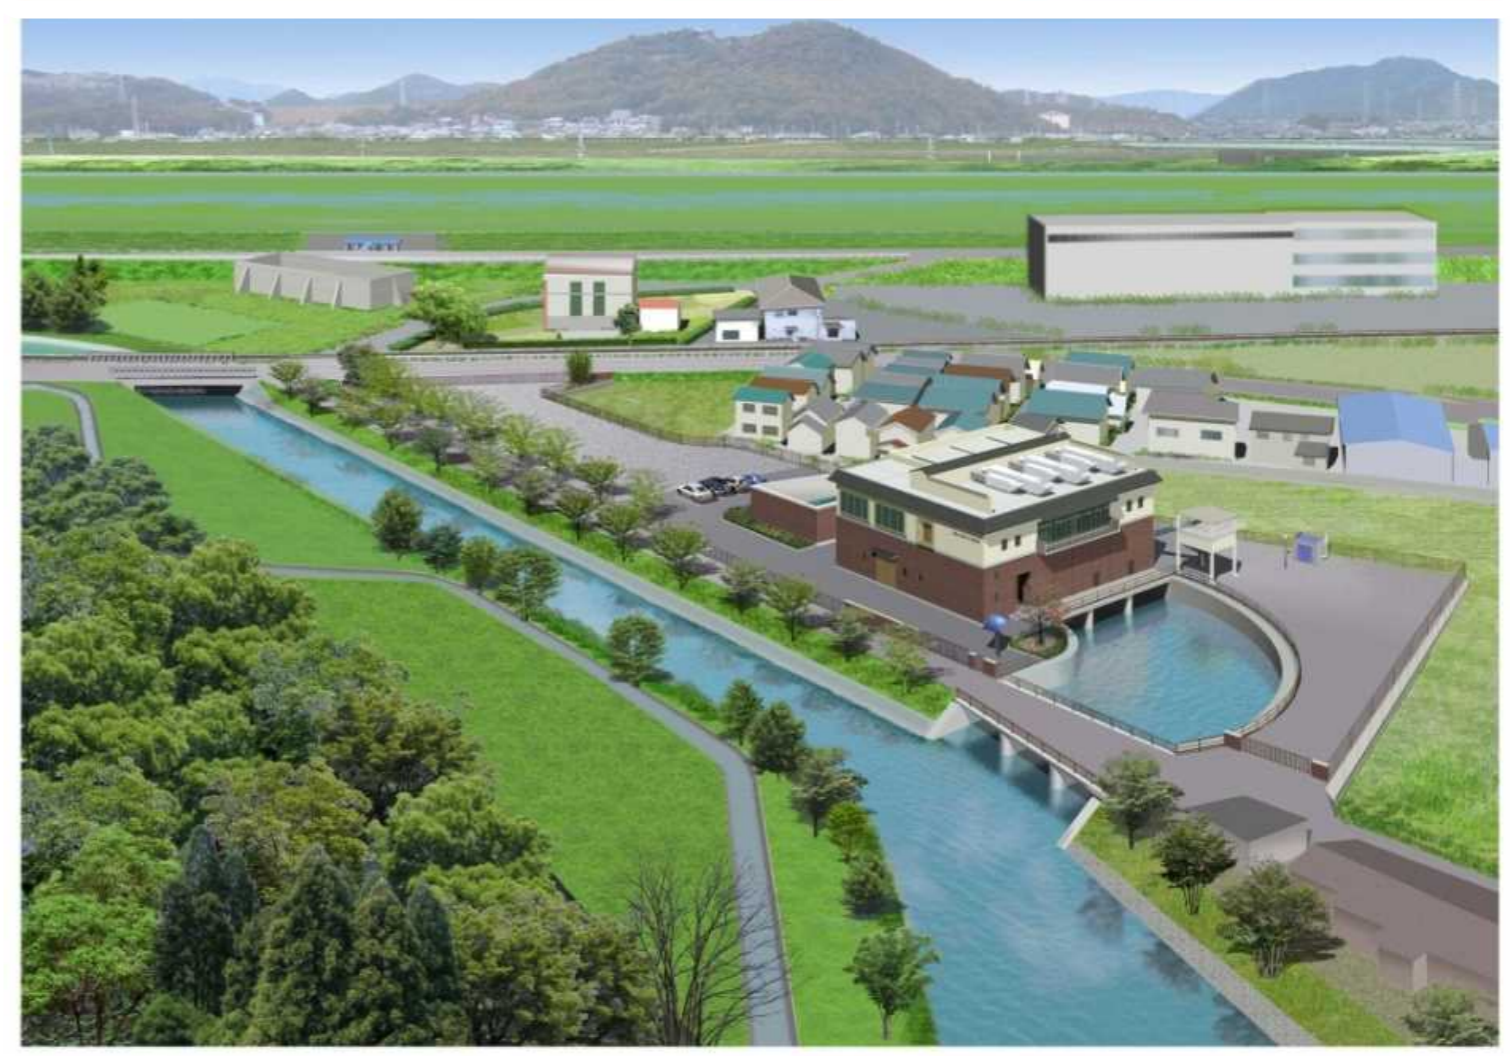
曇川排水機場建設事業完成記念

曇川では、豪雨時に加古川の水位の影響も受け、たびたび浸水被害が発生しました。昭和39年に完成した曇川ポンプ場は、これまで浸水被害の防止・軽減に貢献してきましたが、完成後50年以上が経過し老朽化が進んでいました。また、近年の洪水に対応するため排水能力の増強を行う必要がありました。そのため、平成16年度に新排水機場の整備に着手し、地元の皆様、関係者の皆様のご協力をいただきながら進めてきた工事が、このたび完成しました

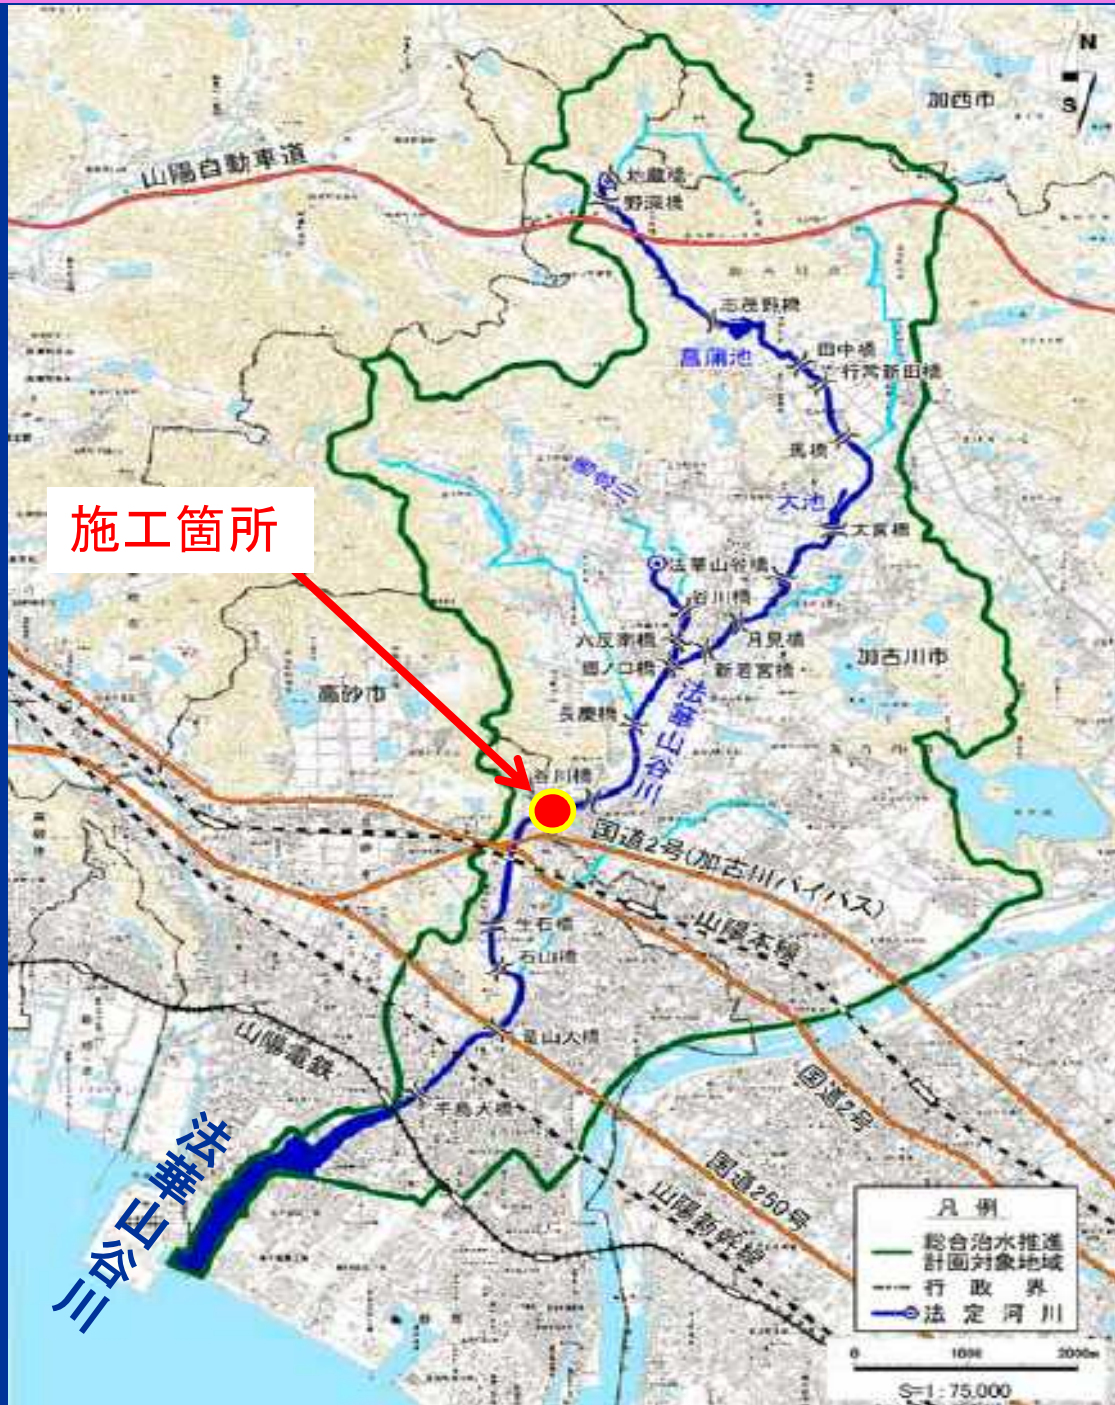
輪中堤整備

二級河川法華山谷川流域は平成23年台風12号により甚大な浸水被害が発生しました。

現在、床上浸水の解消を図るため河川事業が進められていますが、事業後においても床上浸水が解消されない当該地において、輪中堤を施し、被害の軽減を図ります。

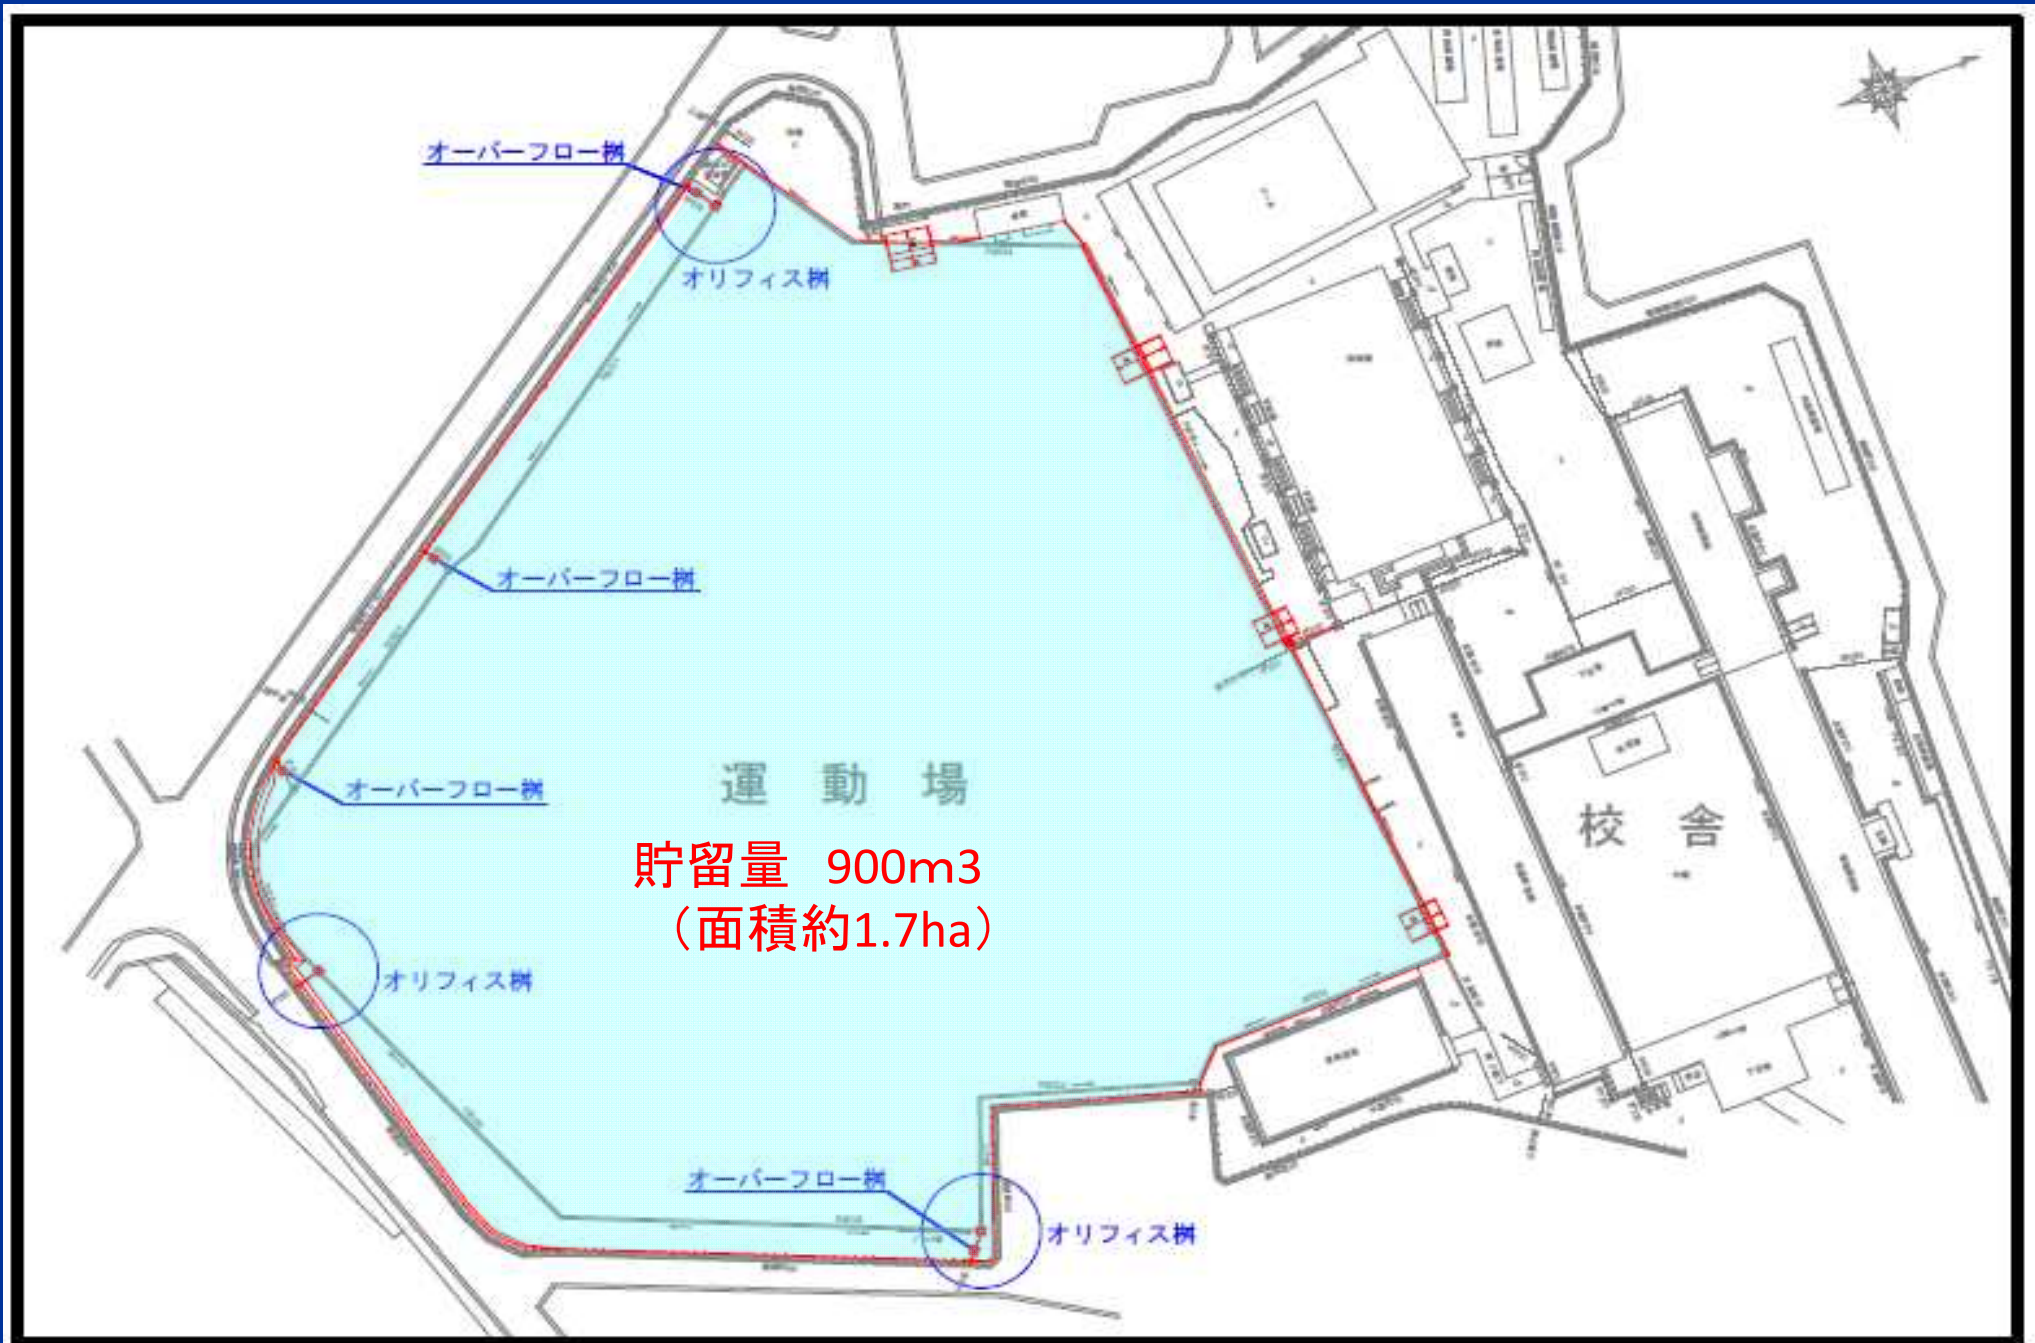
- ・貯留部分 グラウンド 約1.7ha
 (グラウンドに降った雨のみを溜めます)
- ・最大水深 約40cm(グラウンドの端部)
- ・オリフィス φ100mm(3カ所)
 越流柵からの排水管φ250mm
- ・最大貯留量 約900m³
- ・整備概要 擁壁、スロープ、越流柵など

そこで、流域対策として、既往浸水箇所の上流部に位置する平岡中学校の校庭でオンサイト貯留を行い流出の抑制を行います。
