# 1. 緊急防災林整備（斜面对策）

## 第4期対策検証内容

## 2. 緊急防災林整備（溪流対策）

## 3. 針葉樹林と広葉樹林の混交整備

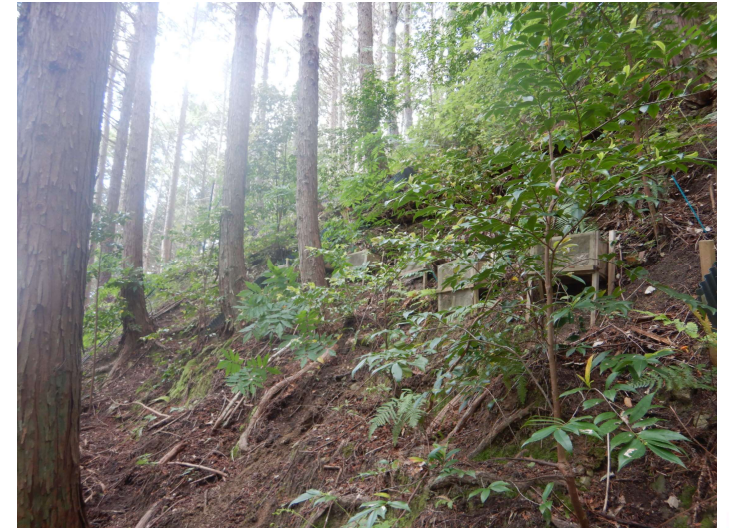
- ・土留工の整備後、21年及び16年が経過した箇所（佐用：平成14年整備ヒノキ林、宍粟：平成19年整備スギ林）において、土留工を整備した区(整備区)、整備していない区(対照区)を設定する。
- ・斜面下方に土砂受け箱を設置し、降雨により流出した土砂流出量を測定する。
- ・整備区と対照区において草本層植被率を調査する。
- ・整備区、対照区とも植生保護柵を設置している。

写真 整備区（佐用町口長谷）

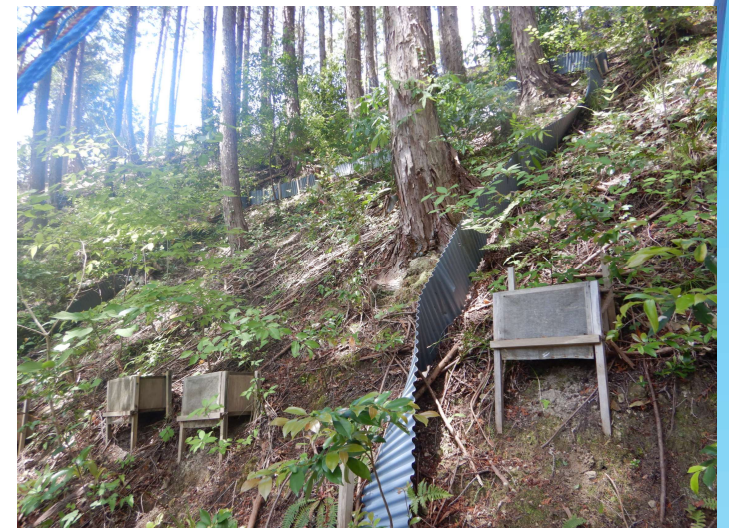
写真 対照区（佐用町口長谷）

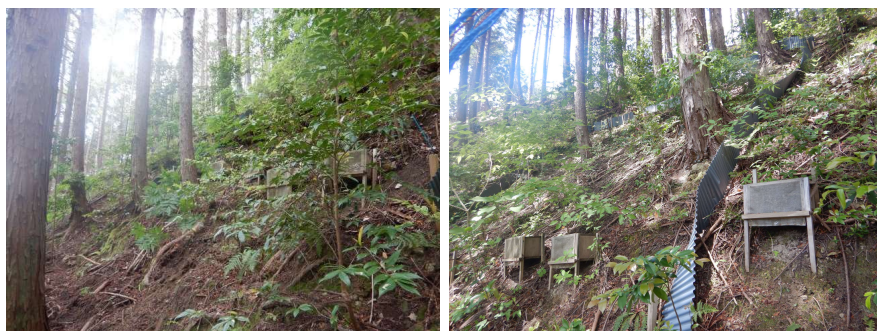
写真 佐用町口長谷の整備区（左） 対照区（右）

表1-1 佐用町口長谷の土砂流出量(m<sup>3</sup>/ha/年)の変化

区分	1年後	5年後	10年後	13年後	18年後	22年後
整備区(a)	0.52	0.77	0.17	0.11	0.41	0.05
対照区(b)	1.1	1.47	1.14	0.54	2.07	0.1
抑止率(%) (1-a/b)×100	53	48	85	80	80	50

- ・整備区の土砂流出量は、健全な森林の土砂流出量(1m<sup>3</sup>/ha/年)以下である。
  - ・植生が回復すると、対照区の土砂流出量も1m<sup>3</sup>/ha/年以下となる。
- ⇒土留工そのものの効果は10～18年程度持続し、それ以後は、植生回復による効果が発揮される。

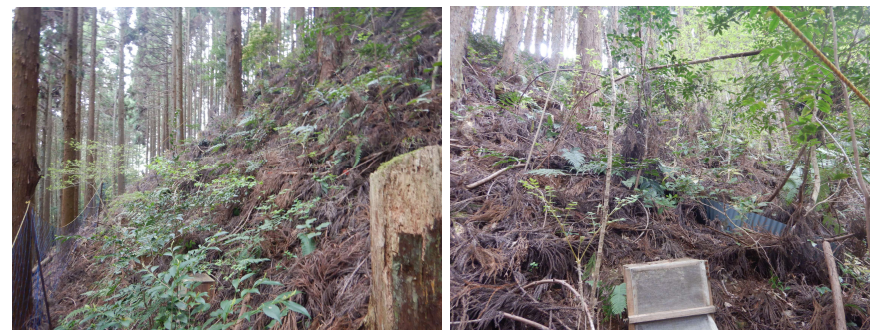
写真 宍粟市山崎町の整備区（左） 対照区（右）

表1-2 宍粟市山崎町の土砂流出量(m<sup>3</sup>/ha/年)の変化

区分	1年後	5年後	10年後	13年後	18年後
整備区(a)	0.99	0.24	0.17	0.13	0.01
対照区(b)	2.16	1.35	1.14	0.25	0.12
抑止率(%) (1-a/b)×100	54	82	85	48	92

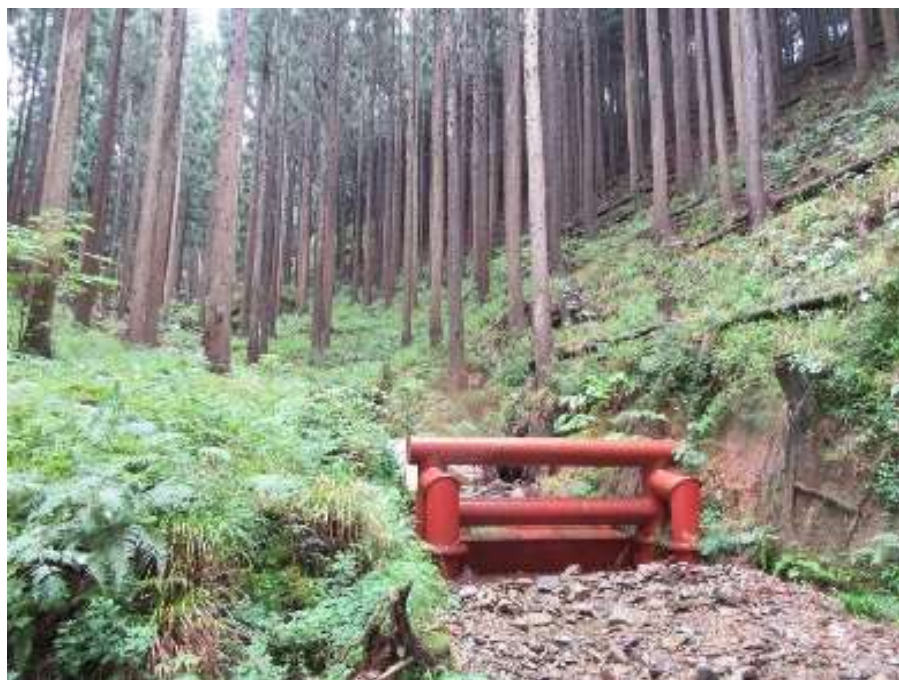
緊急防災林整備（溪流対策）の平成22-24年施行地のうち、豪雨（時間雨量50mm以上）後の簡易流木止め施設による流木捕捉及び土砂堆積の状況を調査する。

写真 簡易流木止め施設

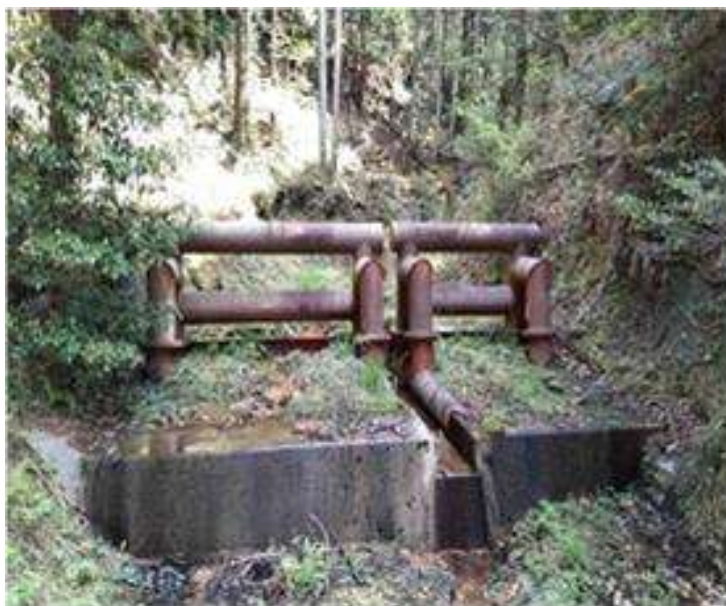
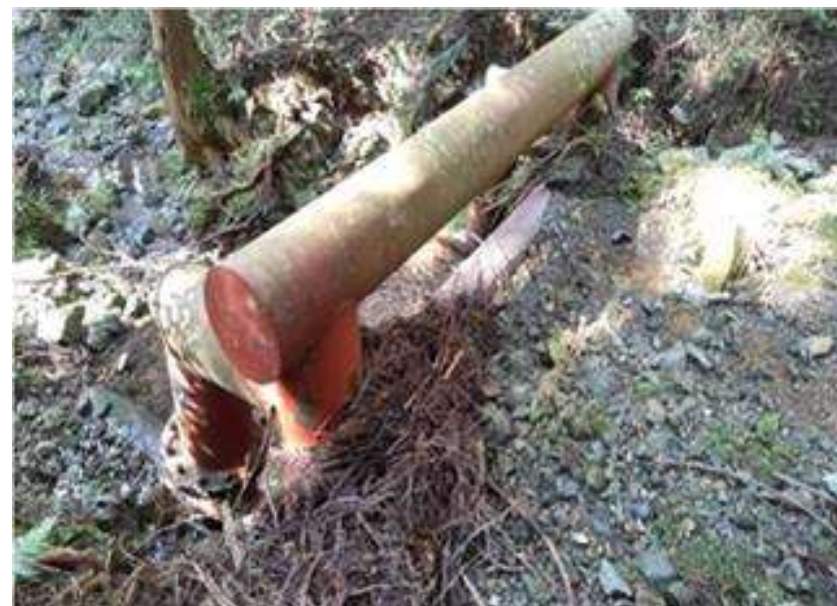
40箇所程度の状況を把握したが、現状では、流木被害などは起こっていない。

写真 簡易流木止め施設の状況(左：養父市、右：姫路市)

⇒ 台風時期などの豪雨後に継続的な調査を行い、流木捕捉状況を確認していく。

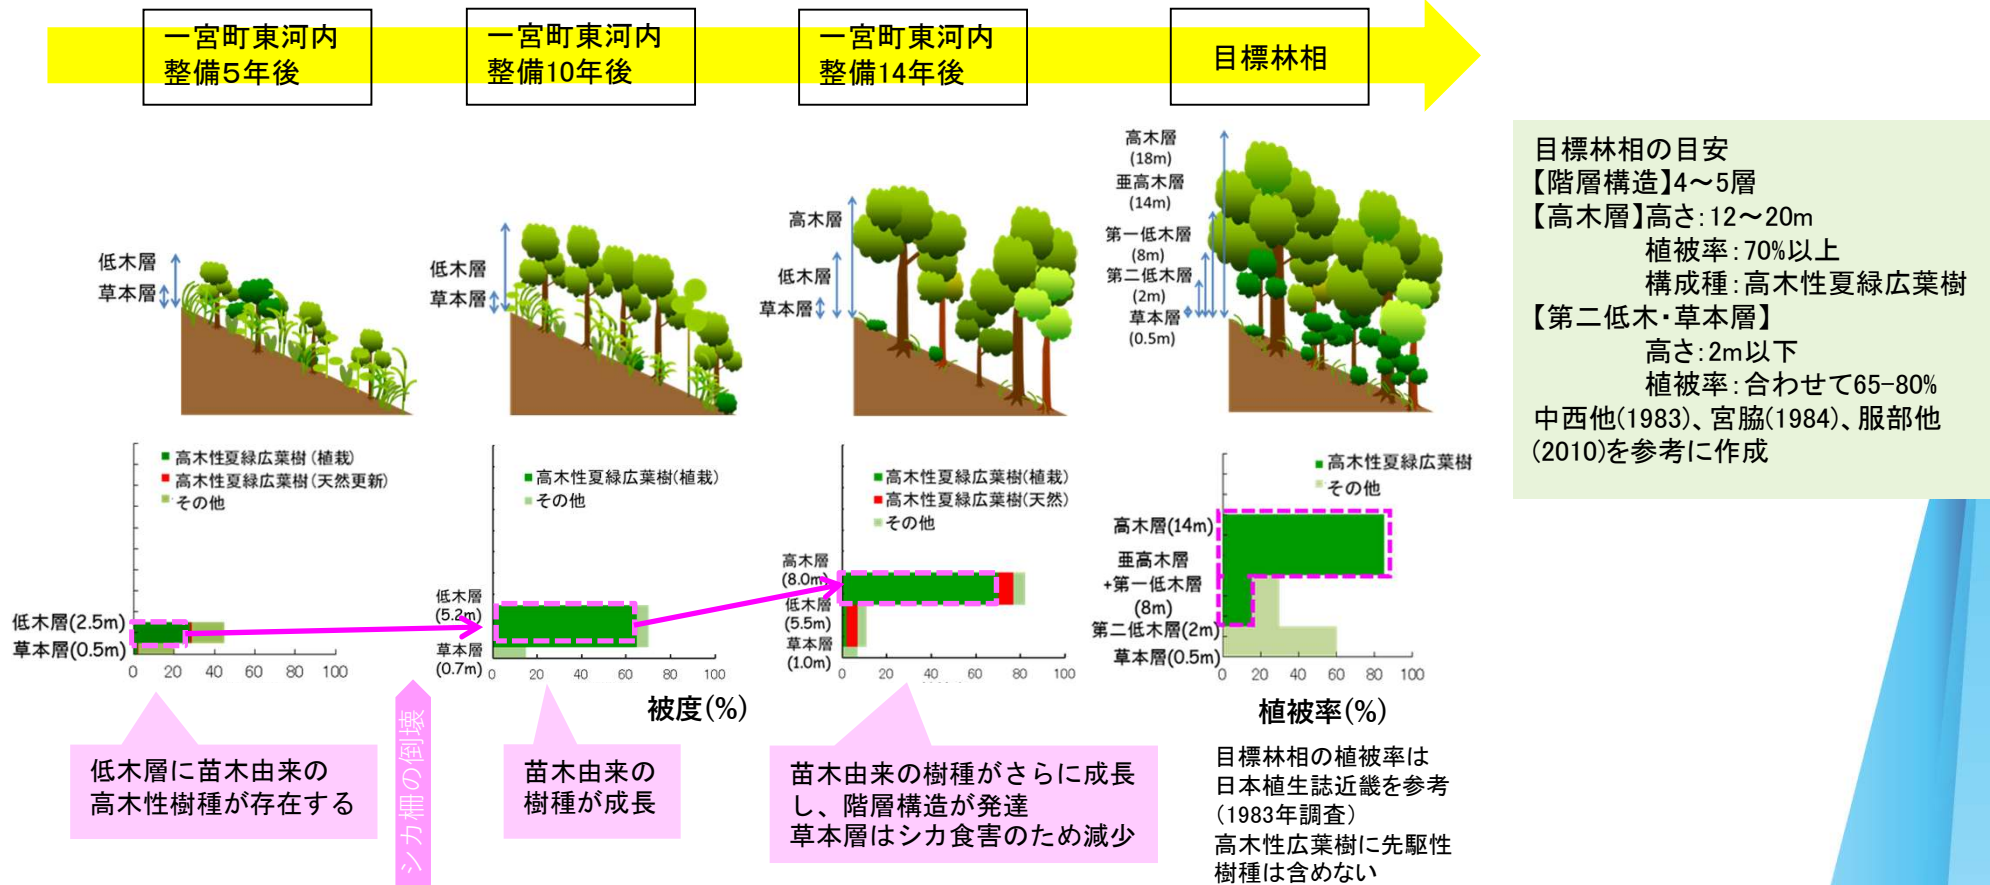
針広整備地(宍粟市一宮町東河内)において、階層構造が発達する様子が確認できた。

図3-1 整備後5、10、14年後および目標林相の様子と階層別植被率および被度(%)

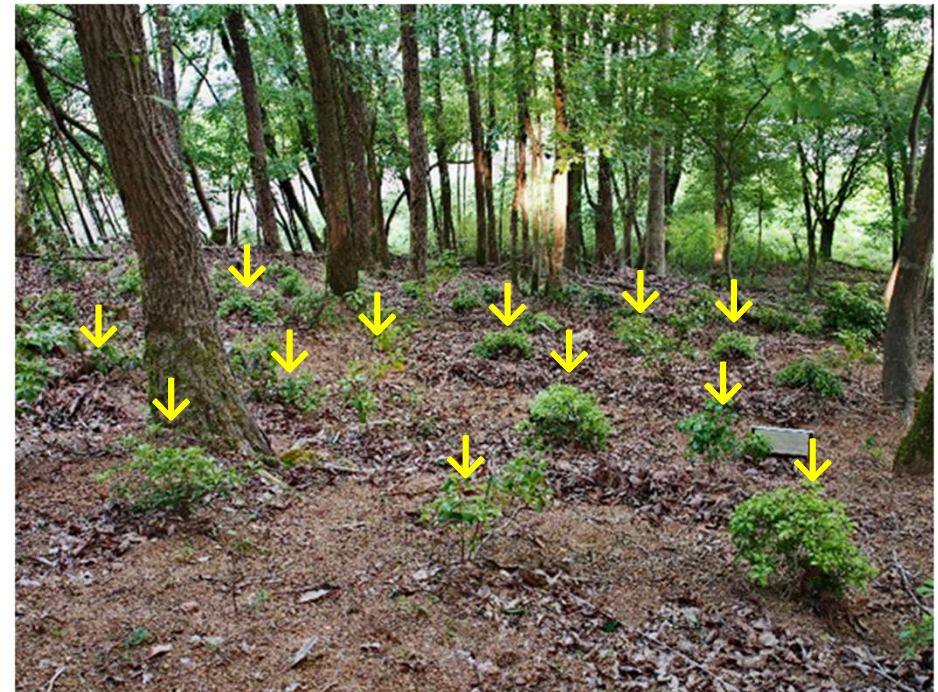
写真 不嗜好性低木の高密度区の概観  
(矢印の位置に植栽木)

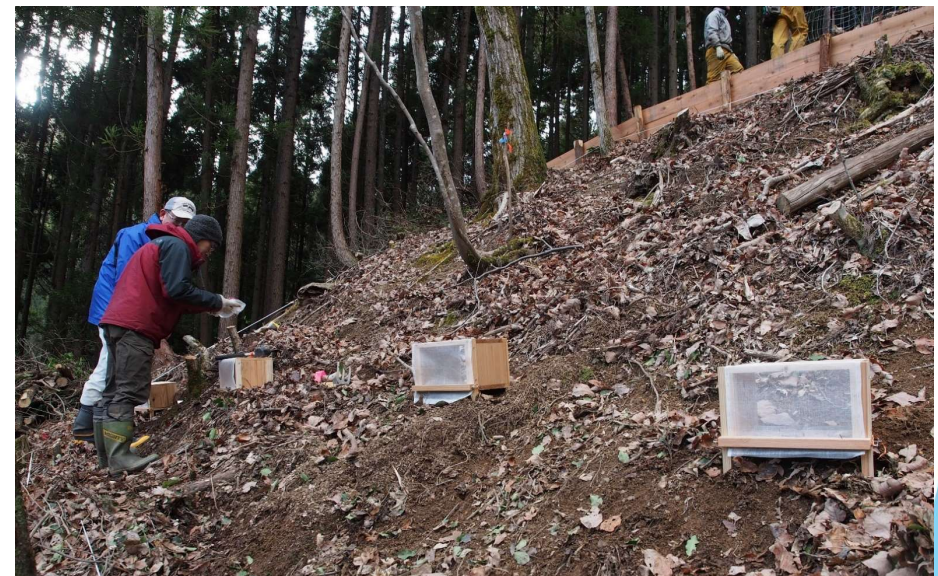
写真 土砂受け箱の設置状況  
(試験区下に土砂受け箱を設置し、  
定期的に土砂回収)

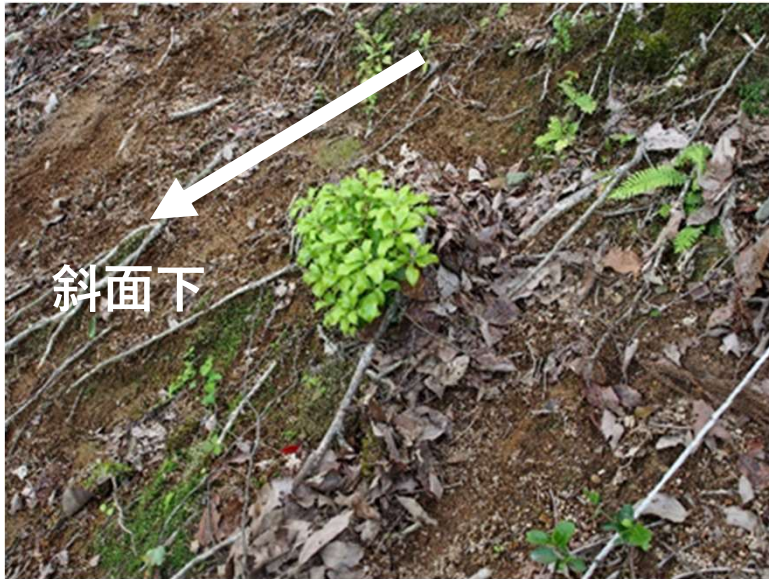
地這性の樹形をとる樹種（アセビ>シキミ>ミツマタ）ほど、その株元にリター  
アセビ  
を多く堆積させた。

写真 植栽したアセビのリター捕捉状況

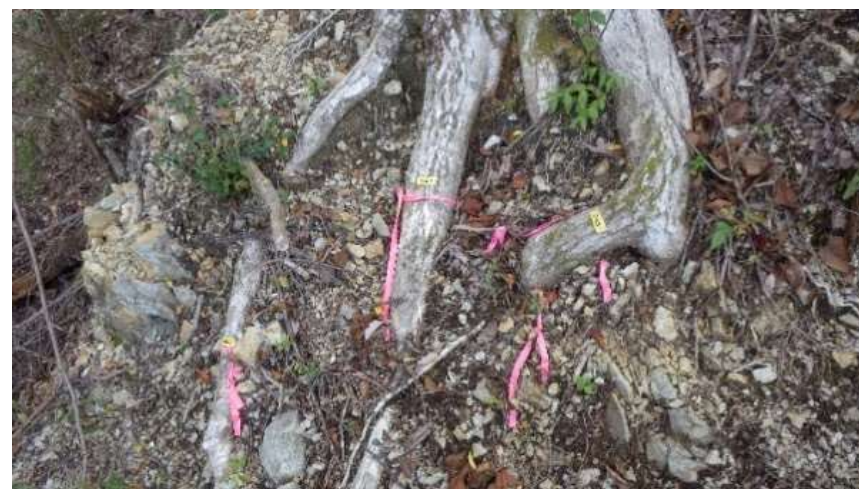
- ・平成29年に、神戸市唐櫃のコナラ林に間伐区と対照区(間伐しない)を設定。
- ・それぞれの区からコナラを3個体選び、1個体あたり3本の根の直径を測定。

写真 コナラ根系の掘り取りによる直径測定調査の状況
