### Ⅲ 整備効果の検証結果

#### 1 緊急防災林整備

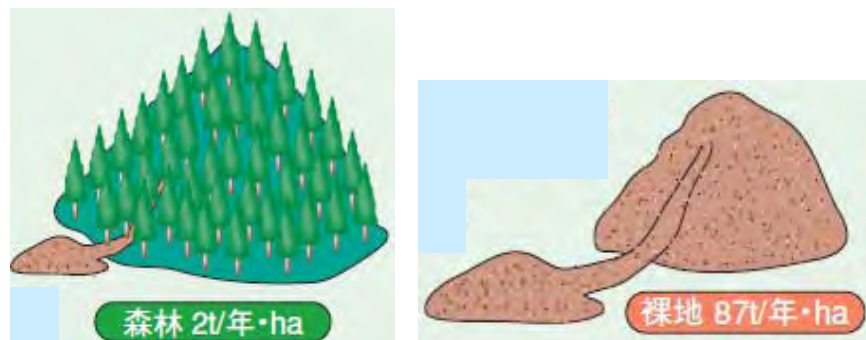
〔図Ⅲ-1-3〕 地被別の土砂流出量 (森林・林業白書平成 19 年版)

裸地での年間土砂流出量 87 t/ha (m<sup>3</sup>換算で約 54 m<sup>3</sup>/ha) に対して、森林の土砂流出量は 2 t/ha (約 1 m<sup>3</sup>/ha) である (図Ⅲ-1-3)。

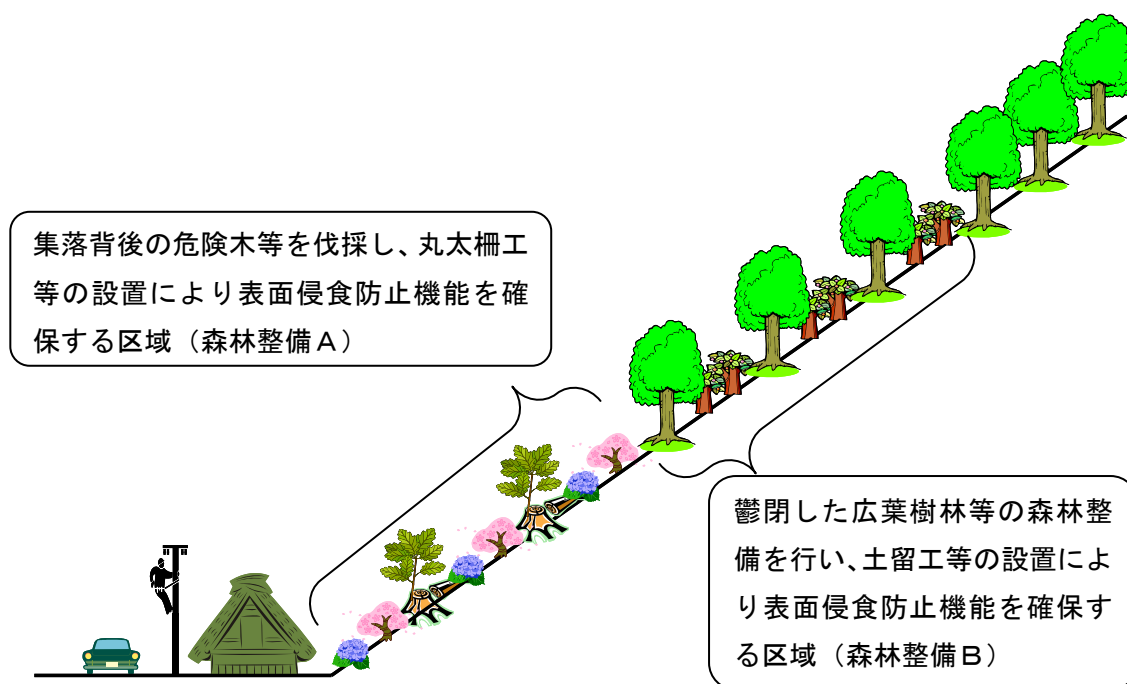
〔図Ⅲ-2-4〕 里山防災林の整備区分

集落背後の危険木等の伐採と併せ、簡易防災施設（丸太柵工等）を設置した場所（森林整備A）、及びうつ閉した広葉樹林等を伐採し、伐採木を土留工として設置した場所（森林整備B）において、整備前後の土砂流出量を比較する（図Ⅲ-2-4）。

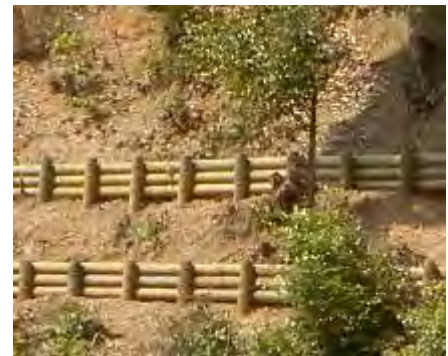
〔図Ⅲ-2-5〕 年土砂流出量の比較 (森林整備A)

- 森林整備Aでの整備区の土砂流出量は、対照区の土砂流出量に比べ、99%の土砂流出を抑止した（表Ⅲ-2-3、図Ⅲ-2-5）。
- 森林整備Bでの整備区の土砂流出量は、全ての調査区で対照区の土砂流出量に比べ減少し、平均で58%の土砂流出を抑止した（表Ⅲ-2-3、図Ⅲ-2-5）。
- 整備区の土砂流出量の平均値は、0.58 m<sup>3</sup>/ha〔森林整備A：0.01 m<sup>3</sup>/ha、森林整備B：1.16 m<sup>3</sup>/ha〕と、適正に管理された森林の指標値（1 m<sup>3</sup>/ha～0.1 m<sup>3</sup>/ha、川口1951）の範囲内に収まり、土壌保全機能が高まっている。

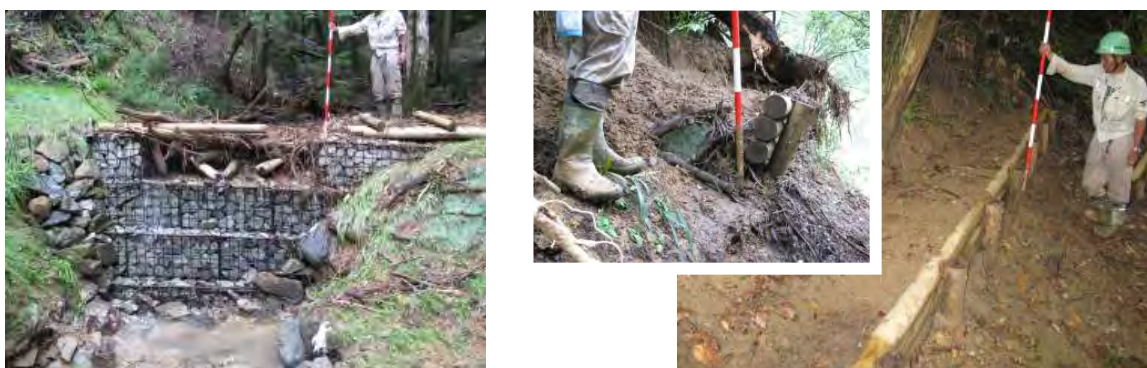
〔写真Ⅲ-2-9〕簡易防災施設の効果(左：床固工 右：丸太柵工)

○カゴ柵による床固工が上流からの流木等を抑制した効果や、丸太柵工が崩壊土砂を抑止した効果、地表流を分散させる表面侵食を抑止した効果を確認

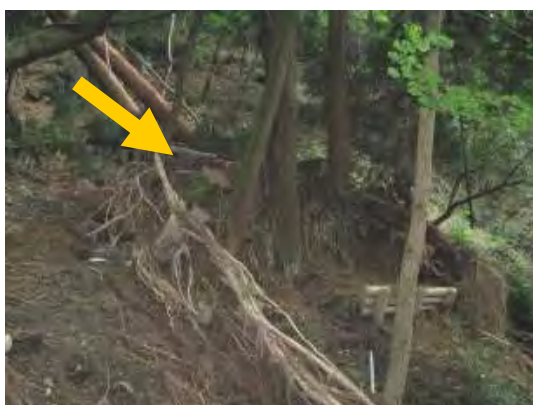
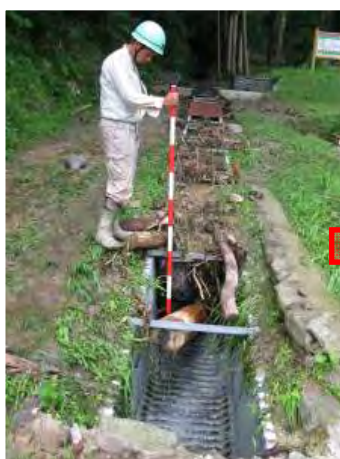
〔写真Ⅲ-2-10〕 森林整備、水路工の効果（左：立木 右：水路工）

○整備地内の立木が、山腹崩壊による土砂等の流出を抑止した効果や、最下流部の水路工に土砂等が停滞し、下流への流出を抑止した効果も確認された。

管理者による撤去後は、機能は回復

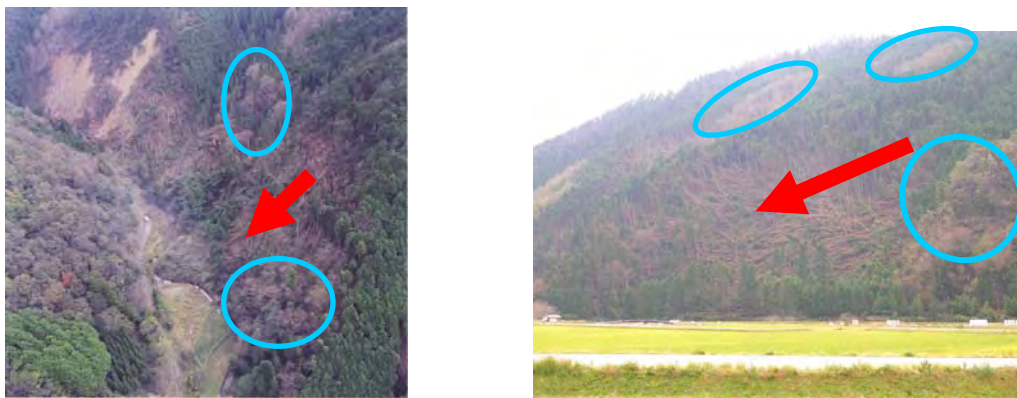
〔写真Ⅲ-3-1〕 平成 16 年台風による風倒木被害の様子

- 平成 16 年台風災害にて針葉樹林の大規模な風倒木被害が発生した中に広葉樹林の残存を確認した（写真Ⅲ-3-1）。

（左：佐用町水根 右：佐用町下三河）（○は残存している広葉樹林、←は風倒木の方向）

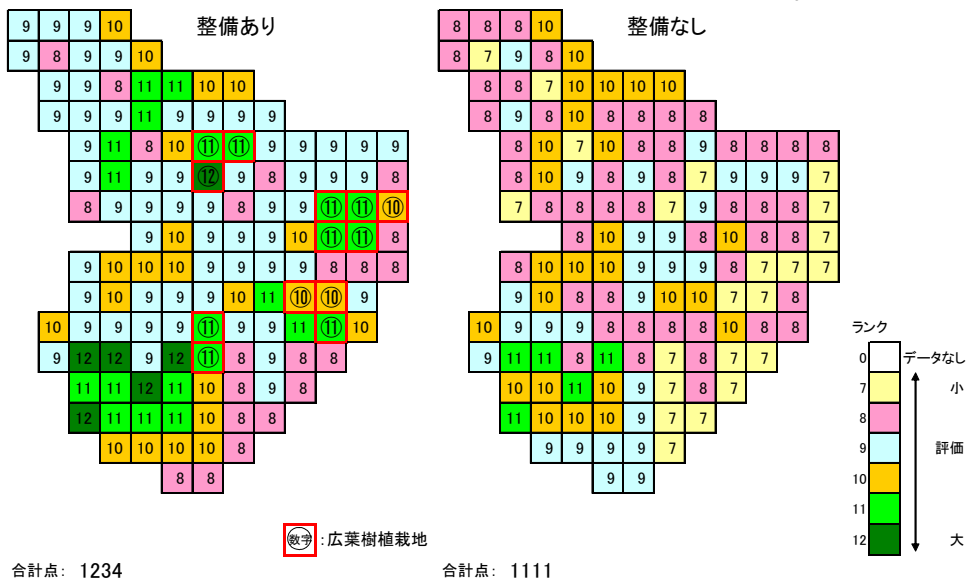
〔図Ⅲ-3-5〕 整備の有無による総合評価の比較（30年後を想定）

- 各機能の総合評価点は、整備（広葉樹林化）により高くなったことから、その効果は事業地全体に広がる事が認められた（図Ⅲ-3-5）。

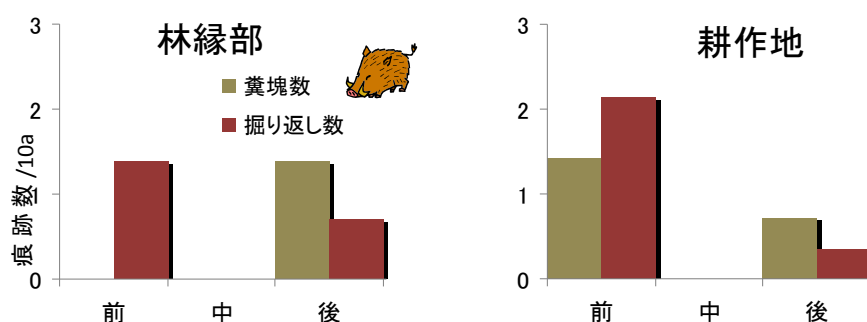
〔図Ⅲ-4-8〕バッファゾーン整備前後における周辺でのイノシシ痕跡数の変化(10a当り)

○バッファゾーン施工区のエ縁とその近くの耕作地において、整備前(2008年10月)にはイノシシの糞塊と掘り返しが認められたが、整備を開始した翌月(11月)にはこれらの痕跡が一端途絶え、整備終了後(12月)には、再び痕跡が確認されるようになった。一方で耕作地での痕跡数は、整備前に比べて低い値に留まっている(図Ⅲ-4-8、表Ⅲ-4-4)。
