## IV 「災害に強い森づくり（第2期対策）」の整備効果の検証結果について

### 1 緊急防災林整備（斜面对策）

### (1) 立木の土石流に対する抵抗力について（災害緩衝林整備指針の作成）

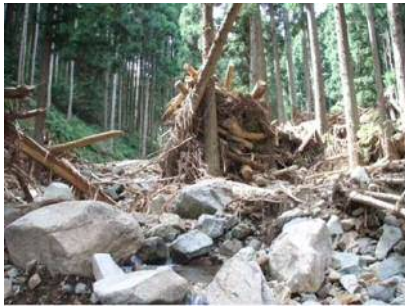
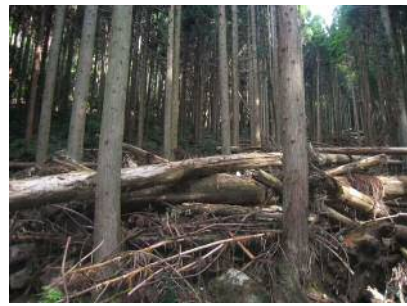
平成21年台風9号災害を受けた山地溪流では、立木が土石や流木を捕捉する様子が見られた。このため、土石流に対する抵抗力が高い樹木を緩傾斜地に配置することで、土石流を減勢させる効果が期待できることから、立木の土石流に対する抵抗力を把握し、過去の文献と併せて、災害緩衝林整備の指針を作成するためのデータを収集する。

流木と土石を捕捉した状況（左：佐用町 右：朝来市）

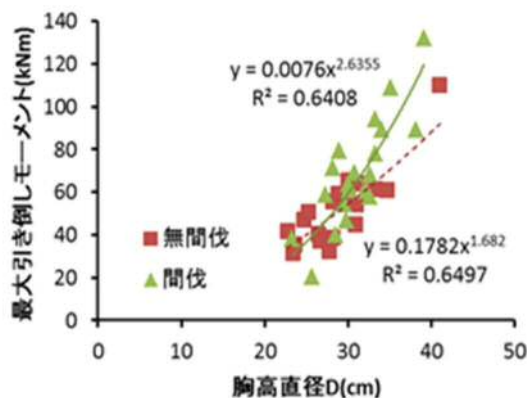
図IV-2-2 間伐の有無が胸高直径と引き倒しモーメントに与える影響

- 間伐した立木は無間伐より引き倒し抵抗力が大きくなり、胸高直径が大きくなるほどその差も大きくなる(図IV-2-2)。
- ケヤキは、胸高直径30cmの場合、スギの4倍近くの引き倒し抵抗力がある(表IV-2-1)。

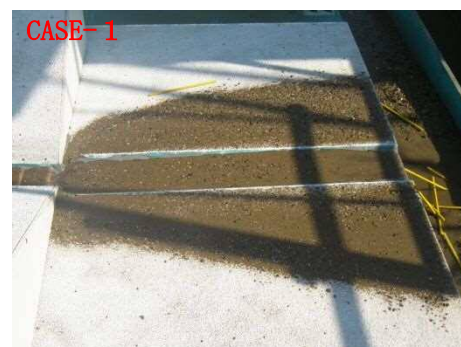
- 災害緩衝林が無い条件で、流木長 7m の場合（CASE-1）は、99%の流木と 90%の流出土砂が勾配  $2^\circ$  区間から下流に流出した。また、流木長 4m（CASE-2）では、99%の流木と流出土砂の 81%が勾配  $2^\circ$  区間から下流に流出した。

CASE-1  
流木は下流へほぼ 100%流出する  
（流木長 7m）

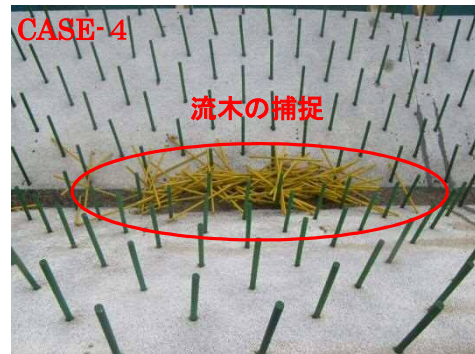
- 災害緩衝林が整備後の条件（CASE-4：流木長 7m、立木密度 600 本/ha）では、65%の流木を捕捉した。
- 流木長が 4m の場合は、災害緩衝林の整備前、整備後にかかわらず、90%以上の流木が勾配 2° 区間から下流に流出した（CASE-5：立木密度 1,200 本/ha、CASE-6：立木密度 600 本/ha）。

流木の捕捉状況  
（流木長 7m、600 本/ha）

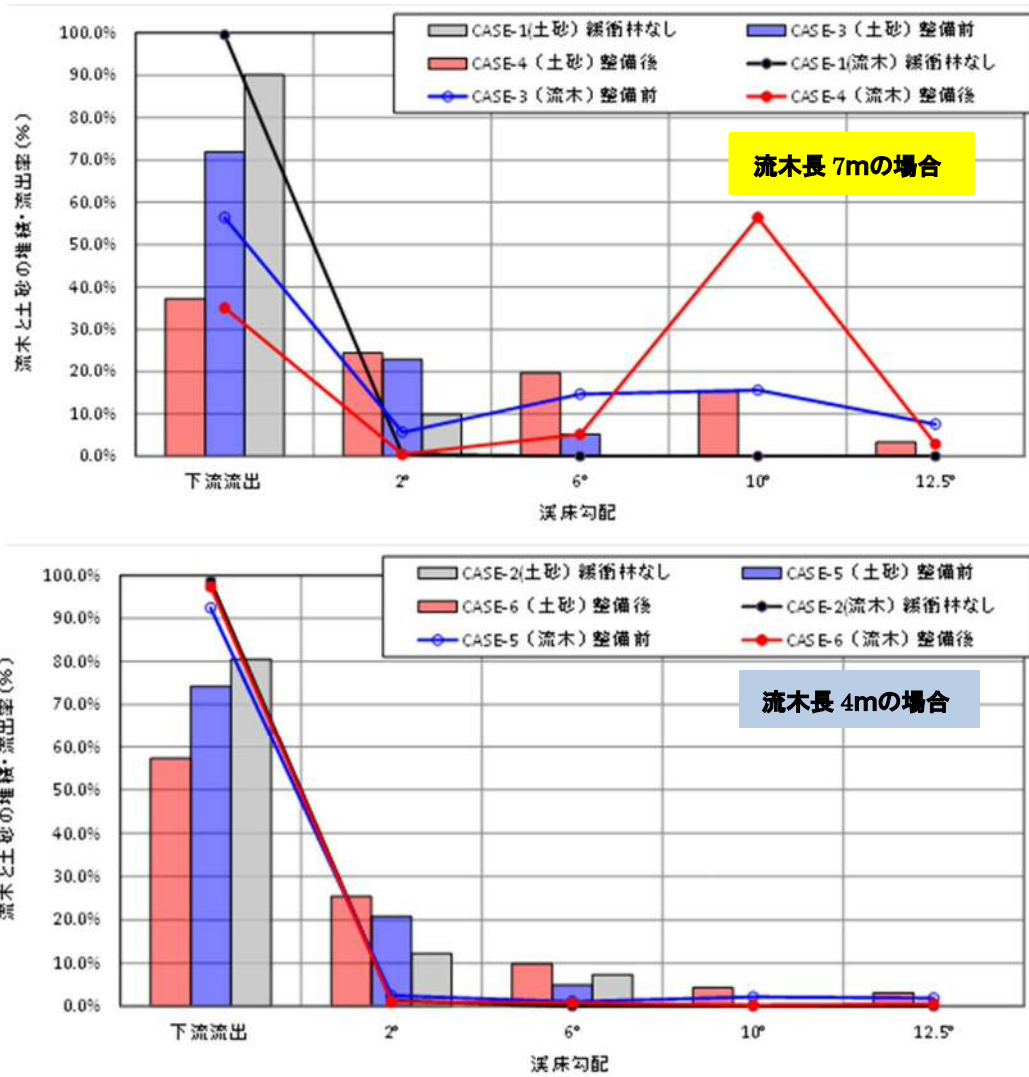
図IV-2-4 災害緩衝林の有無、立木密度、流木長の違いによる流木と土砂の捕捉効果比較図

- 災害緩衝林によって流木の一部が捕捉されると、それに伴って流出土砂の一部も捕捉する効果が認められた。災害緩衝林が整備後の条件（CASE-4）では、整備前の条件（CASE-3）と比べて、2倍以上の 63%を捕捉し、勾配 2° 区間から下流への流出土砂量は減少した。

- 災害緩衝林整備（間伐）前では、立木の一部が流木化したこと、また、災害緩衝林によって捕捉される流木が多いほど、土砂も多く捕捉されることから、溪流沿いの流木化を減少させ、流木と土砂の捕捉効果を高めるには、間伐により土石流に対する抵抗力の大きな立木を育成することが必要。
- 長さ4mの流木が、災害緩衝林でほとんど捕捉されなかったことから、間伐等で伐採して切断した短い木材を溪流の近くに置かないことが流木の減少に繋がる。

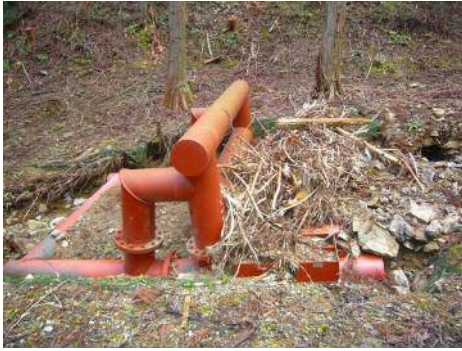
平成 23 年台風 12 号で発生した  
流木と土石の捕捉状況（多可町加美区的場）

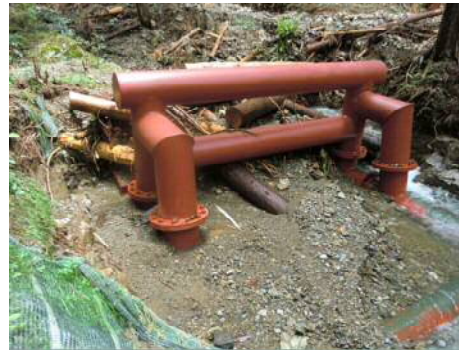
平成 24 年台風 4 号で発生した  
流木と土石の捕捉状況（姫路市安富町）

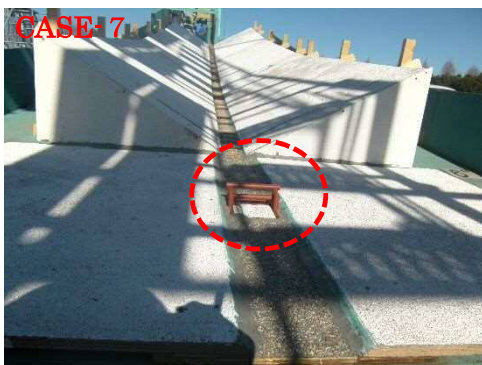
簡易流木止め施設実験モデル

- 実験方法は(3)の②と同様だが、扇状地の流下区間（ $10\sim 12.5^\circ$ ）、堆積区間（ $2\sim 10^\circ$ ）には立木を配置しない。
- 渓流に形状、設置位置等が異なる簡易流木止め施設を設置し、流木と土砂の捕捉状況を再現する。
- 流木捕捉量と土砂捕捉量について比較検証する。

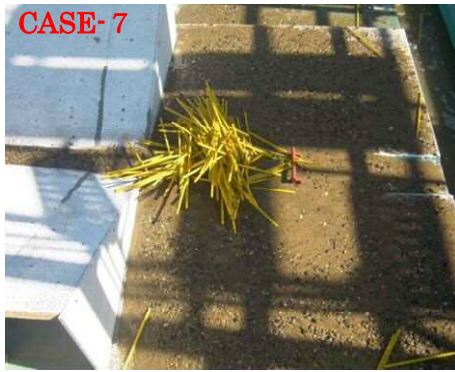
- 従来型の簡易流木止め施設は、流木長 7m の条件で、勾配  $2^\circ$  の区間に設置した場合（CASE-7）は、流木の 76%、流出土砂の 82%を捕捉した。
- 従来型の簡易流木止め施設の両サイドに改良 II 型を組み合わせ、流木長 7m の条件で勾配  $2^\circ$  の区間に設置した場合（CASE-9）は、流木の 72%、流出土砂の 72%を捕捉したが、改良 II 型を設置したプラス効果は認められなかった。

従来型の簡易流木止め施設での捕捉状況  
(流木長 7m、設置位置：勾配 2° 区間)

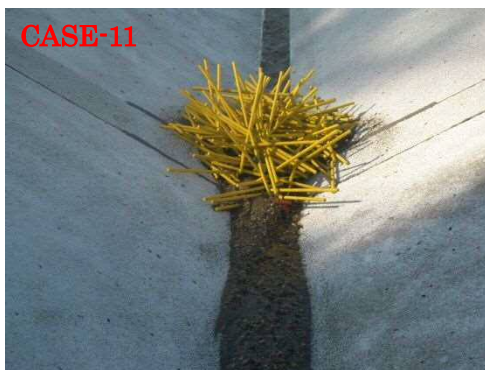
- 従来型の簡易流木止め施設を流木長 7m の条件で、勾配 6° と 10° の変化点に設置した場合 (CASE-11) は、流木の 72%、流出土砂の 46%を捕捉した。
- 従来型の簡易流木止め施設の両サイドに改良II型を組み合わせて、流木長 7m の条件で勾配 6° と 10° の変化点に設置した場合 (CASE-13) は、流木の 93%、流出土砂の 60%を捕捉し、改良II型を設置したことのプラス効果が認められた。この要因は、溪岸がV字で狭い場合、改良II型が両岸から越流する流木を捕捉する効果を発揮したためと考えられる。一方、土砂の捕捉効果は、CASE-11、13 とともにCASE-7、9 と比べて小さかった。

従来型 V字谷での流木捕捉状況  
(流木長 7m、設置位置：勾配 6° ~10° 区間)

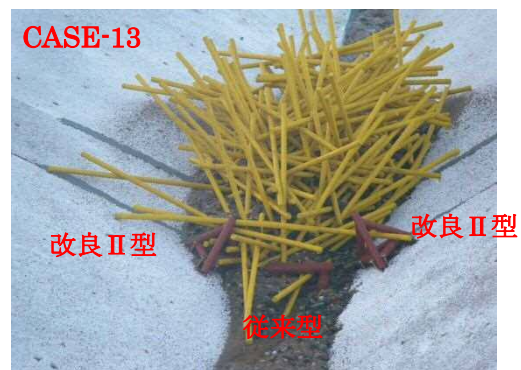
従来型+改良II型組合せでの捕捉状況  
(流木長 7m、設置位置：6° と 10° の変化点)

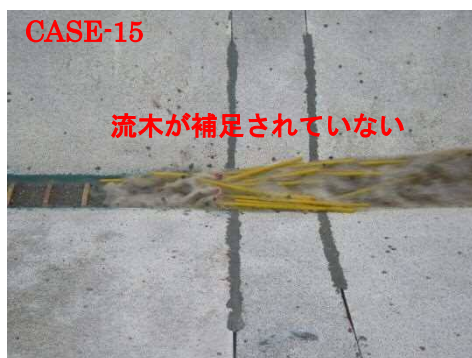
- 改良I型を流木長 7m の条件で、溪床勾配 6° と 10° の変化点に設置した場合 (CASE-15) は、流木はスリットを通り抜け捕捉できなかった。改良I型と改良II型を組み合わせて設置した場合 (CASE-17) は、流木の 75%を捕捉した。

改良I型での捕捉状況  
(流木長 7m、設置位置：6° と 10° の変化点)

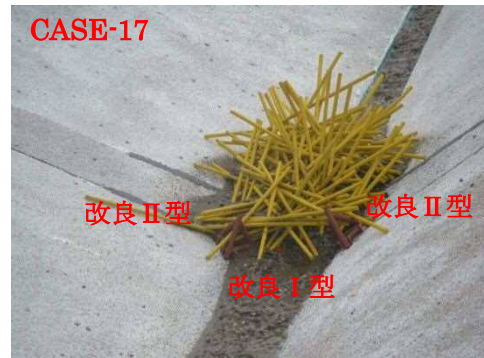
改良I型+改良II型での捕捉状況  
(設置位置：6° と 10° の変化点)

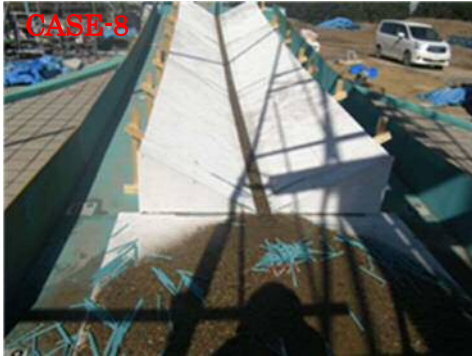
- 流木長 4m の条件では、流木捕捉率は 0~10% 台と極端に低く、唯一、勾配 6° と 10° の変化点に従来型と改良Ⅱ型を組み合わせで設置した場合 (CASE-14) に、流木の 51% を捕捉した。

従来型の簡易流木止め施設での流木捕捉状況  
(流木長 4m、設置位置：勾配 2° 区間)

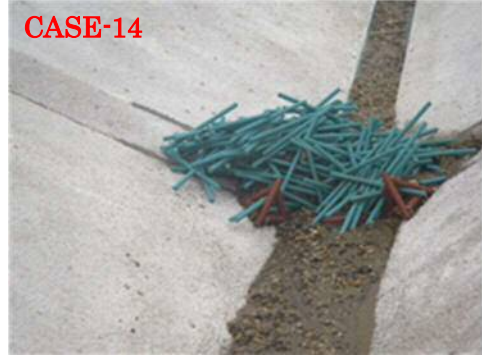
従来型+改良Ⅱ型組合せでの捕捉状況  
(流木長 4m、設置位置：6° と 10° の変化点)

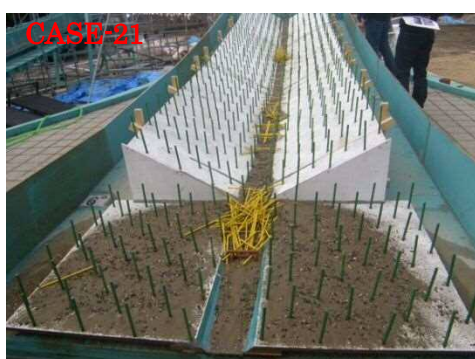
- 流木長 7m、溪岸高 0.99m の条件 (CASE-21) では、災害緩衝林と簡易流木止め施設を合わせて、流木の 97%、流出土砂の 85%を捕捉した。
- 流木長 7m、溪岸高 0.45m の条件 (CASE-23) では、災害緩衝林と簡易流木止め施設を合わせて、流木の 86%、流出土砂の 89%を捕捉した。

災害緩衝林と簡易流木止め施設による流木・土砂捕捉状況 (流木長 7m、溪岸高 0.99m)

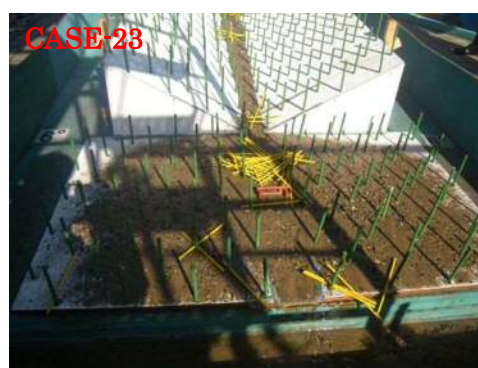
災害緩衝林と簡易流木止め施設による流木・土砂捕捉状況 (流木長 7m、溪岸高 0.45m)

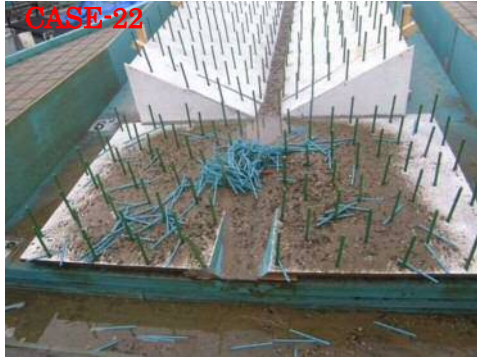
- 流木長 4m、溪岸高 0.99m の条件 (CASE-22) では、災害緩衝林と簡易流木止め施設を合わせて、流木の 68%、流出土砂の 76%を捕捉した。
- 流木長 4m、溪岸高 0.45m の条件 (CASE-24) では、災害緩衝林と簡易流木止め施設を合わせて、流木の 92%、流出土砂の 90%を捕捉した。

災害緩衝林と簡易流木止め施設による流木・土砂捕捉状況（流木長 4m、溪岸高 0.99m）

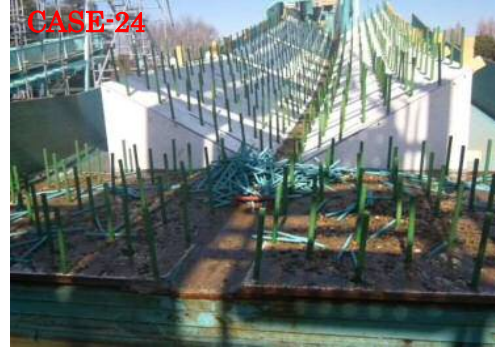
災害緩衝林と簡易流木止め施設による流木・土砂捕捉状況（流木長 4m、溪岸高 0.45m）

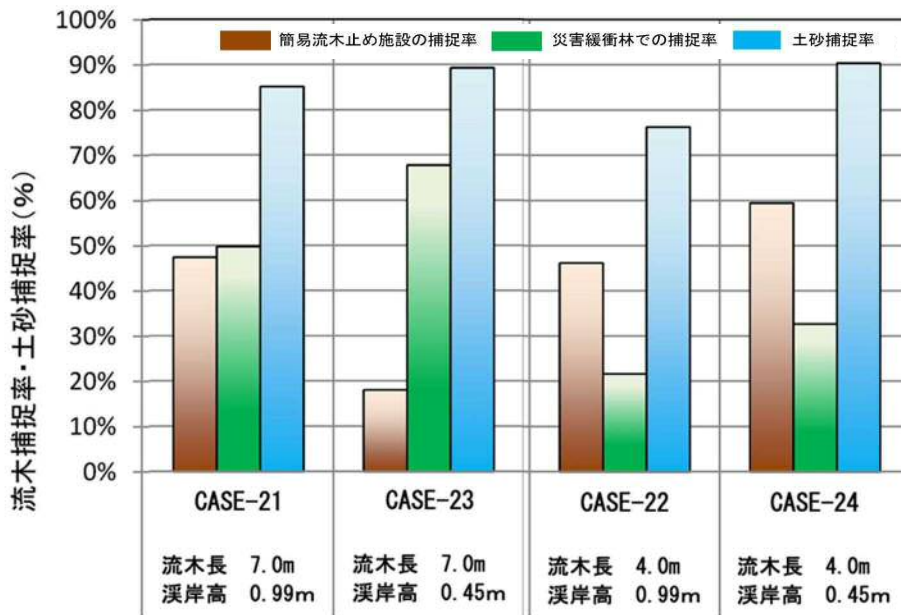
図IV-2-6 流木長、溪岸高の違いによる流木および土砂の捕捉率比較図

- 流木と流出土砂の捕捉率はいずれも高いが、特に、流木長 4m の場合は、(3)(4)での実験結果と比べると、災害緩衝林と簡易流木止め施設を組み合わせで設置した相乗効果が顕著に現われた。
- 流木の長短や溪岸の高低による捕捉率の違いは確認できなかった。

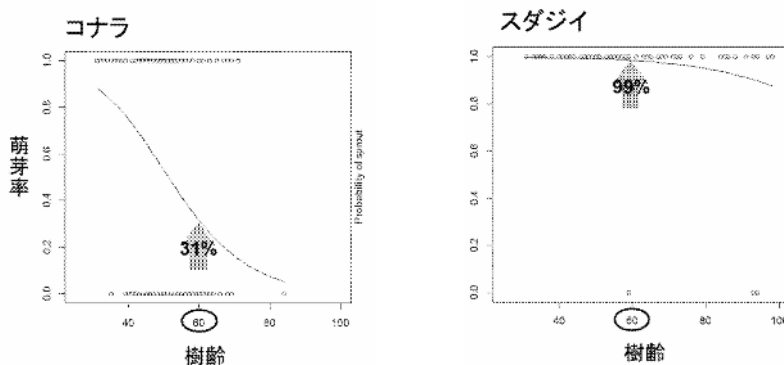
図IV-4-1 樹齡と萌芽率の関係(山瀬2012)

- コナラの萌芽率は、樹齡が高いほど顕著に低くなり、樹齡60年の萌芽率(推定)は31%である(図IV-4-1)。

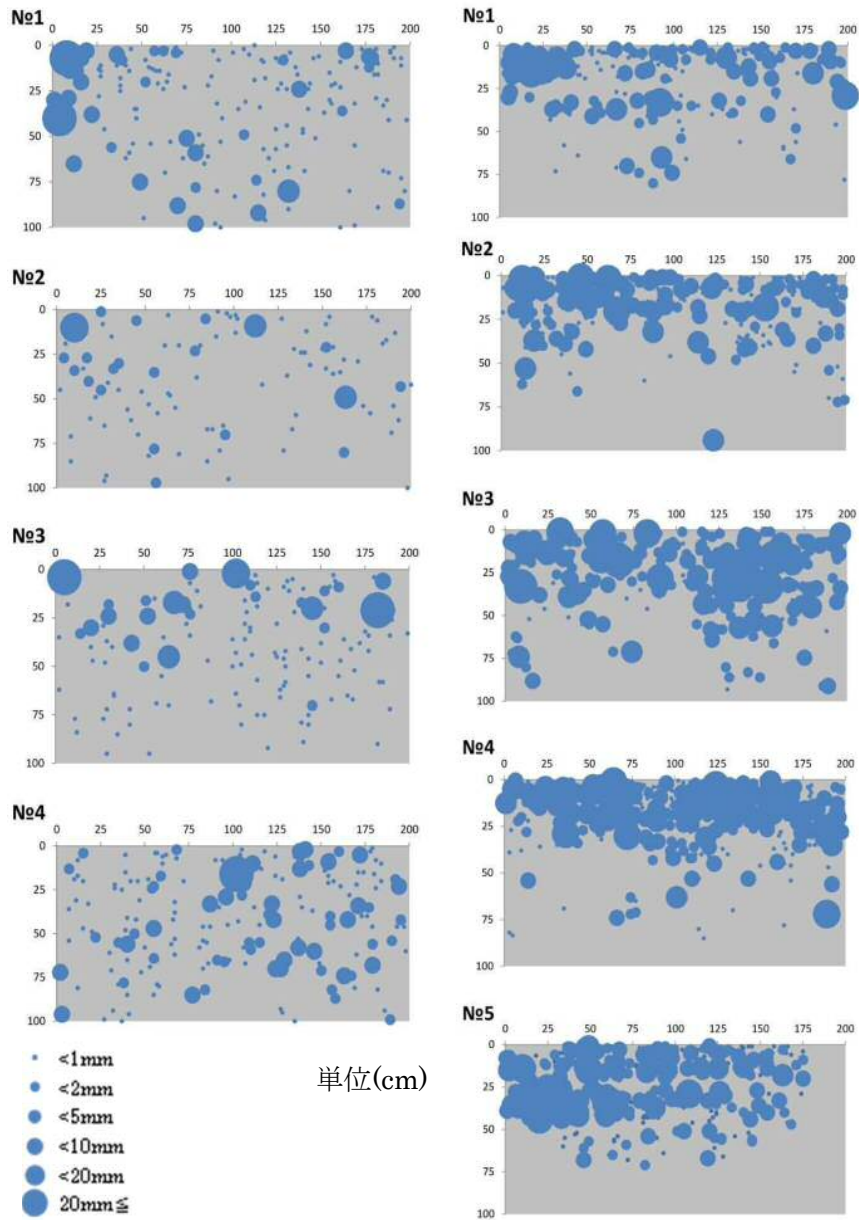
図IV-4-2 根系分布図（左：ミツマタ、右：アセビ）

- 危険木伐採後、伐採木の根の腐朽にともない表層崩壊防止力は低下していくが、低木植栽により崩壊防止力を補強することが可能である。

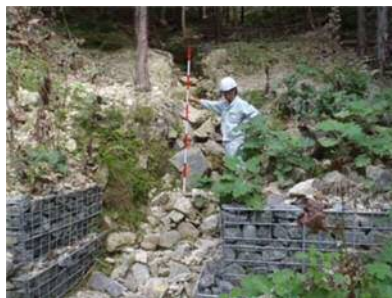
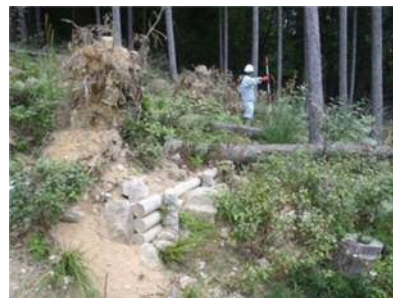
床固工(左)と柵工(右)による土砂等の捕捉状況(多可町八千代区)
