## VI 平成 26 年 8 月豪雨災害の状況

### 1 平成 26 年台風第 11 号による被害

**2 平成 26 年 8 月 16 日からの大雨による被害**

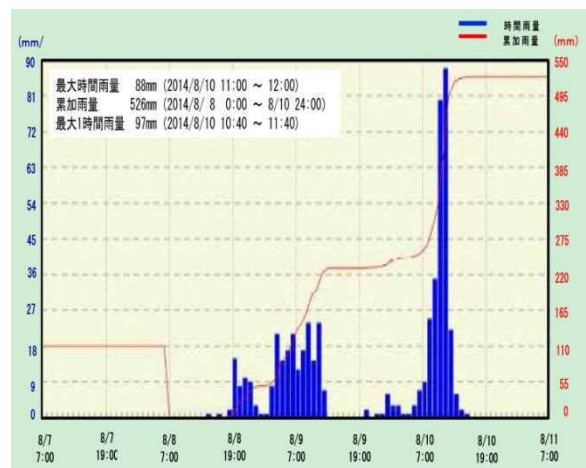
図VI-1-2 8月8～10日にかけての時間降水量  
(観測所：有馬川 国土交通省)

平成 26 年 8 月 8 日から 10 日にかけて台風第 11 号の影響で、神戸・淡路・阪神地域では断続的に雨が降り、神戸市北区有馬町では時間最大雨量 88mm、累加雨量 526mm を観測した。

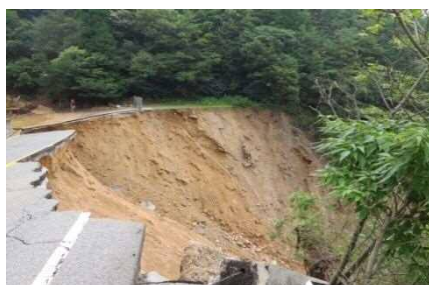
道路の崩落状況  
(神戸市北区有馬町)

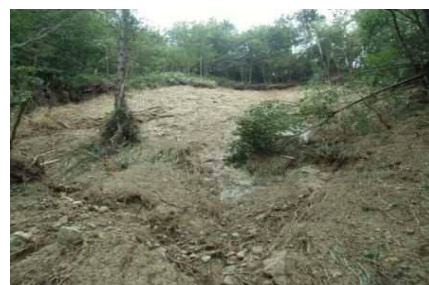
急峻な斜面の崩壊状況  
(神戸市北区有野町)

- ①花崗岩地帯で山腹崩壊が多く発生
- ②過密で立木の成長の悪い林分の急峻な斜面において崩壊が発生
- ③谷筋の斜面崩壊により流木と土砂が流出

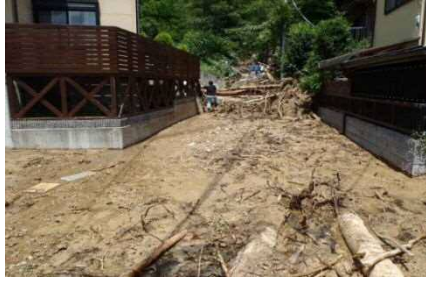
人家への土砂流出状況  
(神戸市北区山田町 六甲砂防事務所撮影)

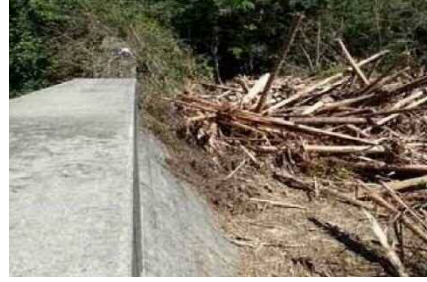
砂防ダムに堆積した流木  
(神戸市北区有野町 六甲砂防事務所撮影)

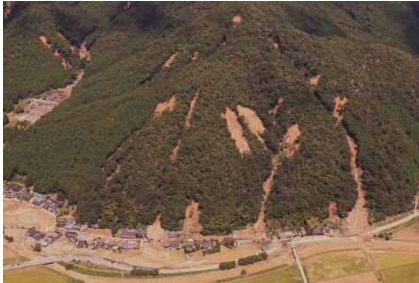
今回の災害では、24 時間雨量が 400mm を超えたうえ、時間当り 91mm の猛烈な雨が降ったこと  
によって、人家裏や谷頭部の凹型斜面で多数の山腹崩壊が発生し、山裾の人家に大きな被害を  
与えた。また、山腹崩壊土砂が溪流の立木を巻き込み流下し、河道埋塞を引き起こしたこと  
により、下流の人家や農地等の被害が拡大することとなった。

谷頭部の凹型斜面で多発した崩壊  
(丹波市市島町前山川流域 国土地理院撮影)

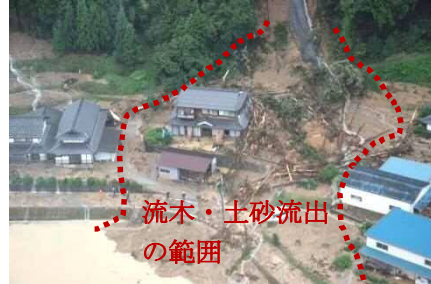
流木と土砂による家屋の被害状況  
(丹波市市島町上竹田)

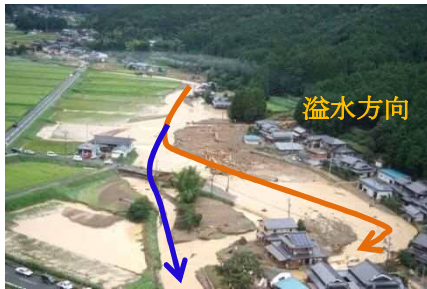
土砂流出による河道埋塞状況  
(丹波市市島町徳尾)

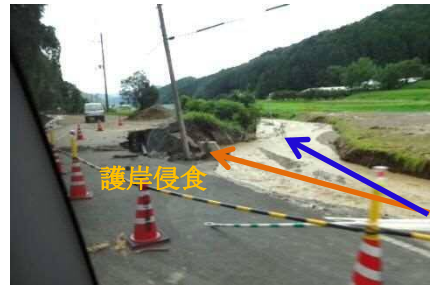
護岸侵食による路側崩落状況  
(丹波市市島町上鴨坂)
