5 復興に向けたこれからの取組み（竹田川流域における重点地区での取組み）

(1) 前山地区

(2) 竹田地区

(3) 美和地区

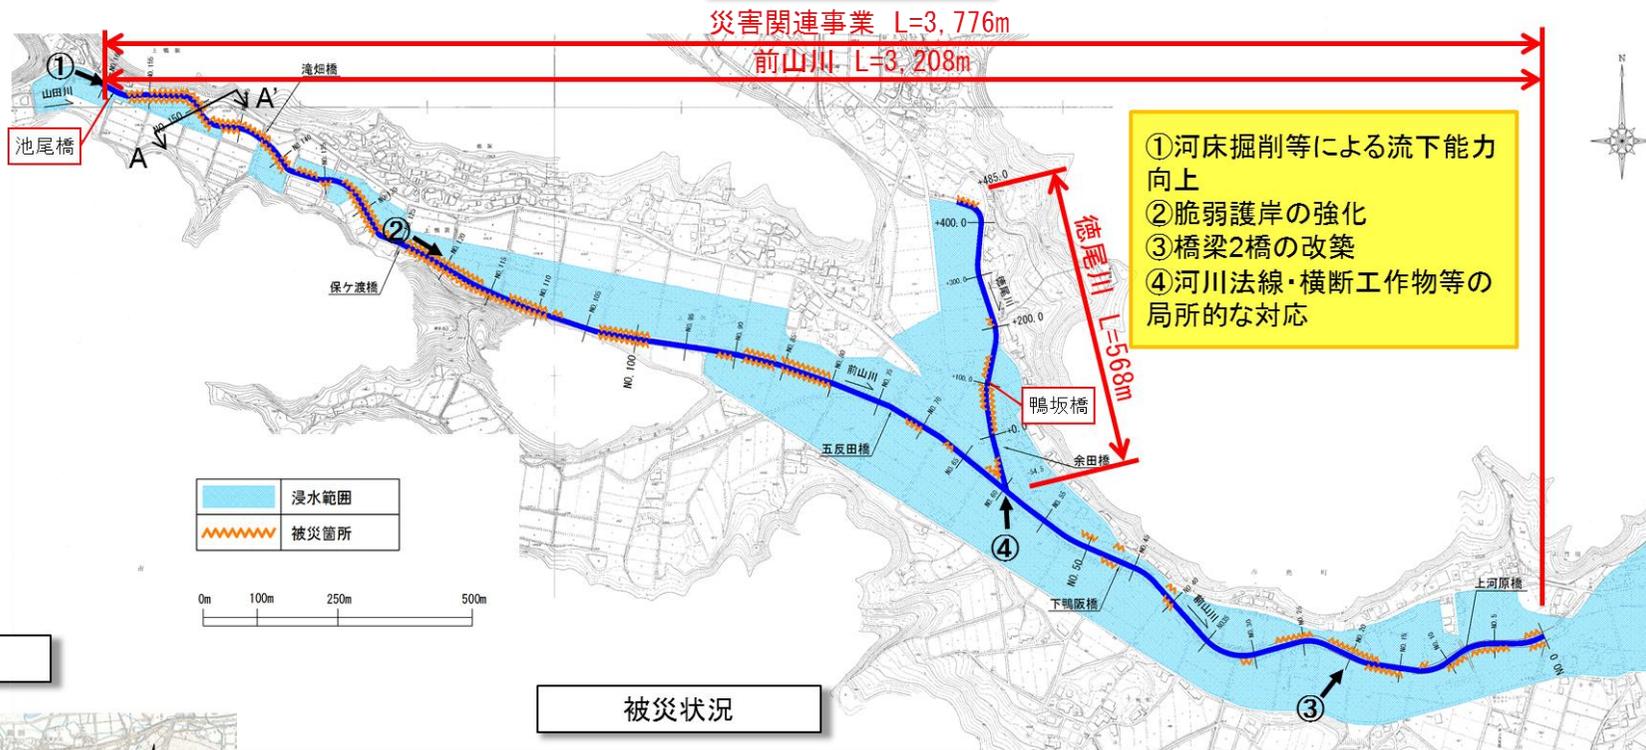
平面図

- ・国道 175 号八日市橋の架け替え等、復旧工事を実施 (6 箇所)。
- ・(一)前山川・(一)徳尾川、(普)山田川・(普)曼田良川の流下能力不足等を解消するため、改良復旧等を実施 (L=5.3 km)。
- ・砂防えん堤の堆積土砂を撤去 (3 箇所)。
- ・治山ダム・砂防えん堤等を整備 (42 箇所)、危険木を処理(9箇所)。

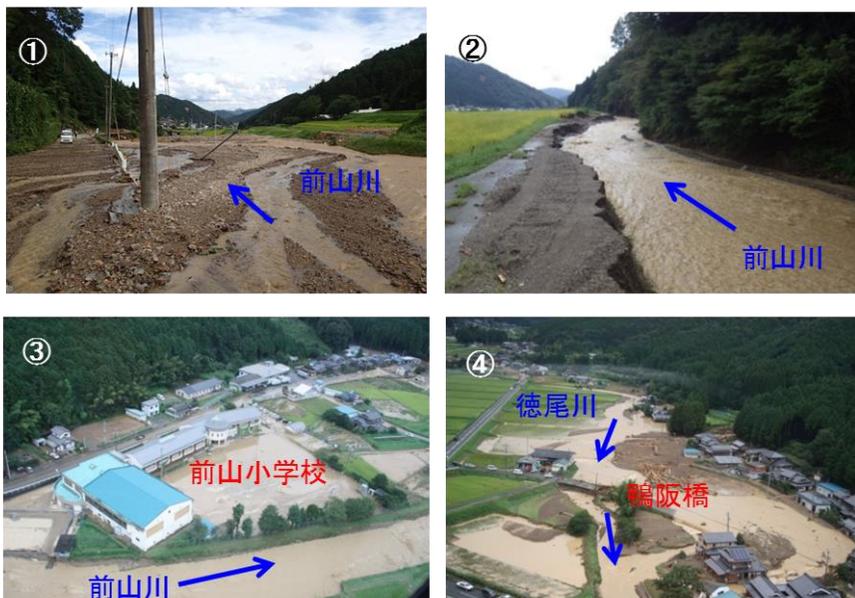
被災状況

- ・国道 175 号八日市橋の橋台が洗掘され落橋したほか、大規模な土砂流出等により、県道沼市島線等で通行止めが発生。
- ・流出した土砂・流木が(一)前山川・(一)徳尾川等を埋塞し、河川沿いの約 6 kmに渡る集落やほ場に溢水。
- ・45 箇所で山腹崩壊等が発生。

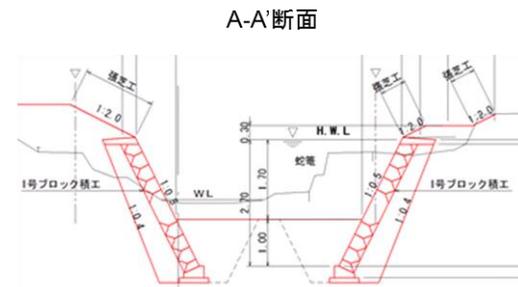
改修代表横断面

改修後の河道断面で8月豪雨の流量は概ね流下

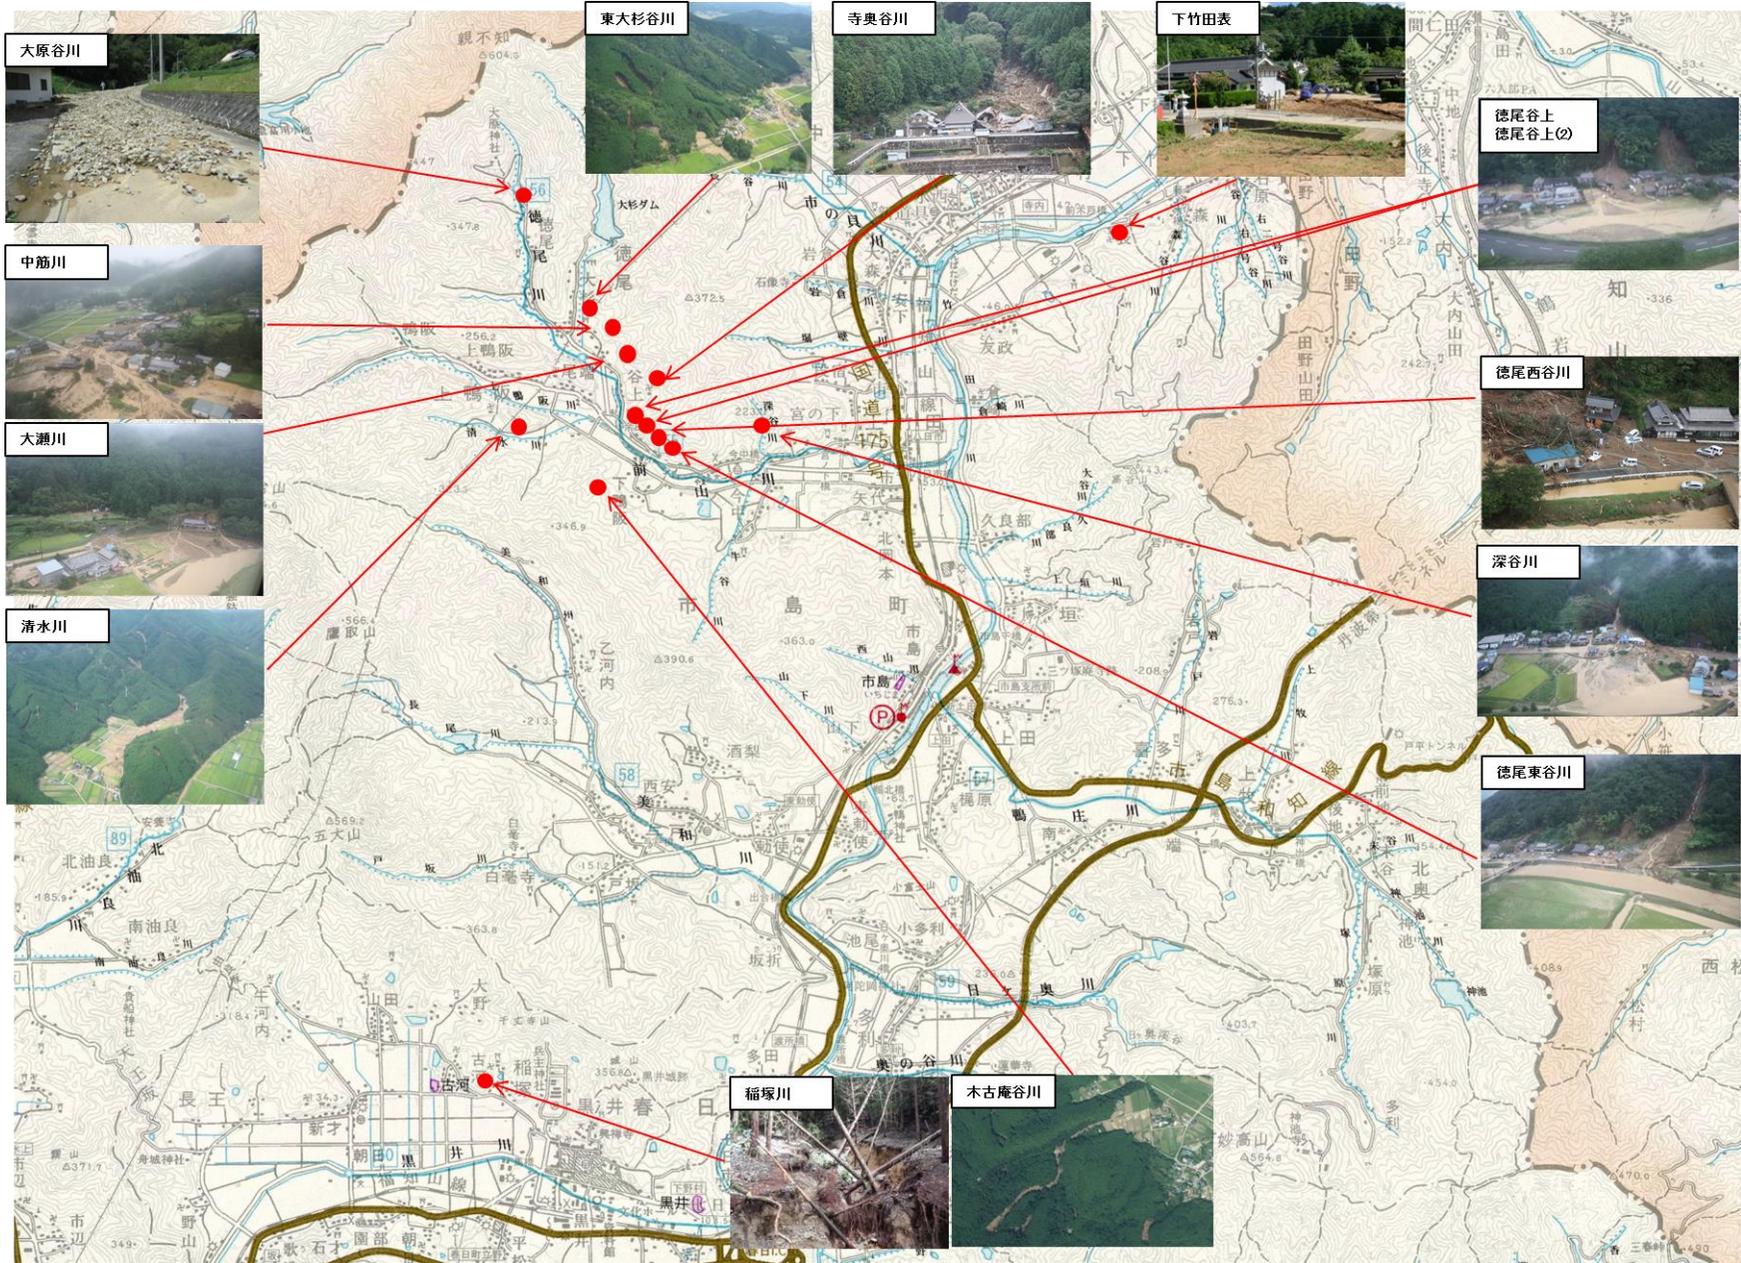
前山地区 土砂災害位置図

- 新規えん堤位置
- 既設えん堤位置
- 砂防指定地

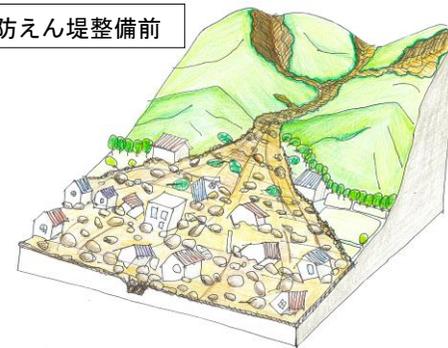
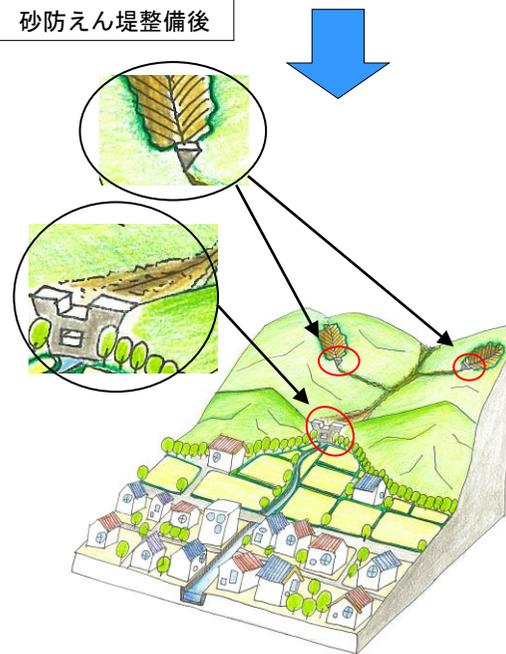
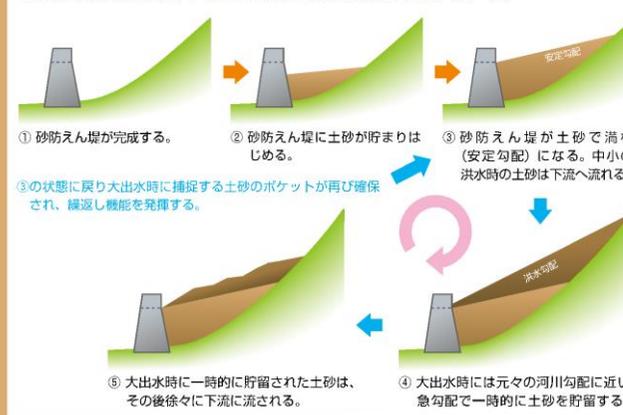
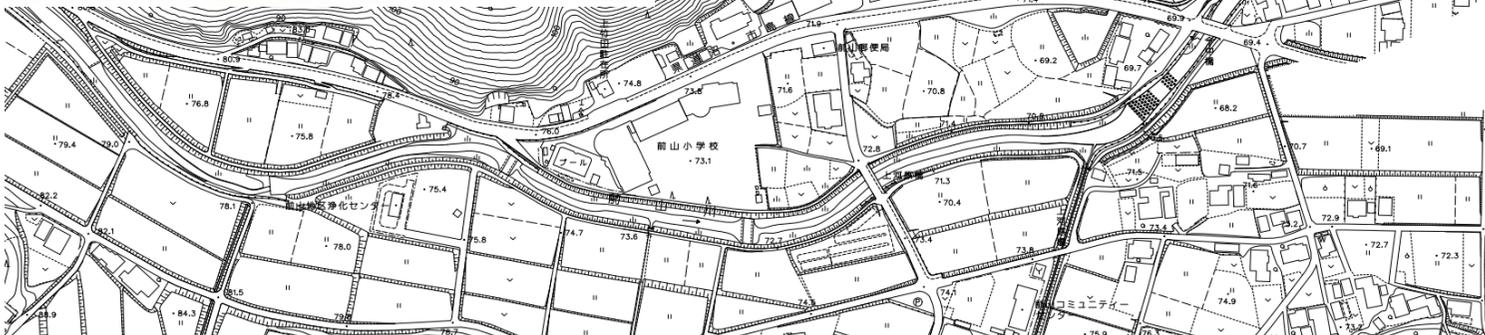
砂防えん堤整備前

砂防えん堤整備後

土砂が満杯になった後も大出水時には一時的に土砂を貯めることができます。(③→④)その後自然に土砂が流下することで繰返し機能を発揮します。(⑤→③)

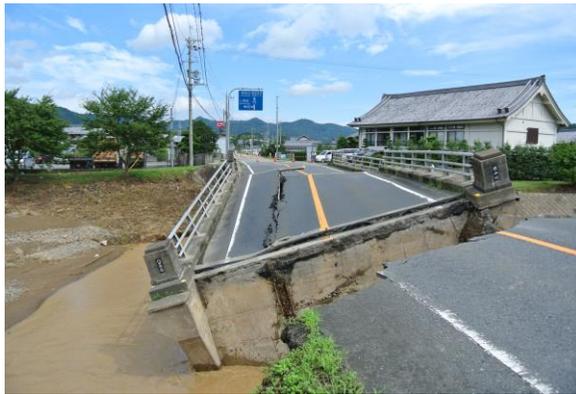
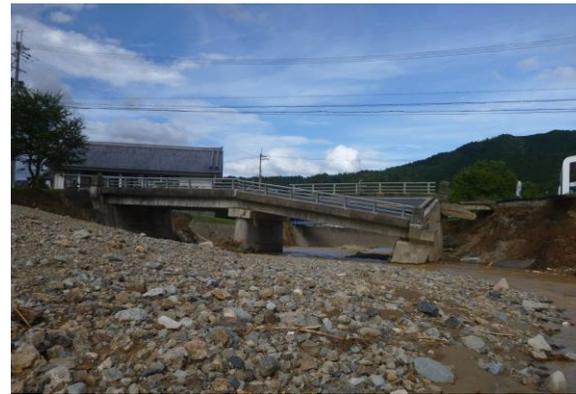
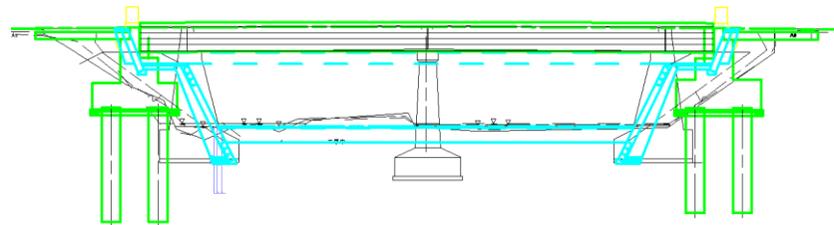
(八日市橋)

- ・ 大規模な出水により、八日市橋付近において洗掘が起こり、落橋するに至った。

- ・ 橋梁中央にあった橋脚を無くして河積を拡大することで上下流と同等の断面を確保し、流水を安全に流下できる構造にして架け替えを行う。

側面図

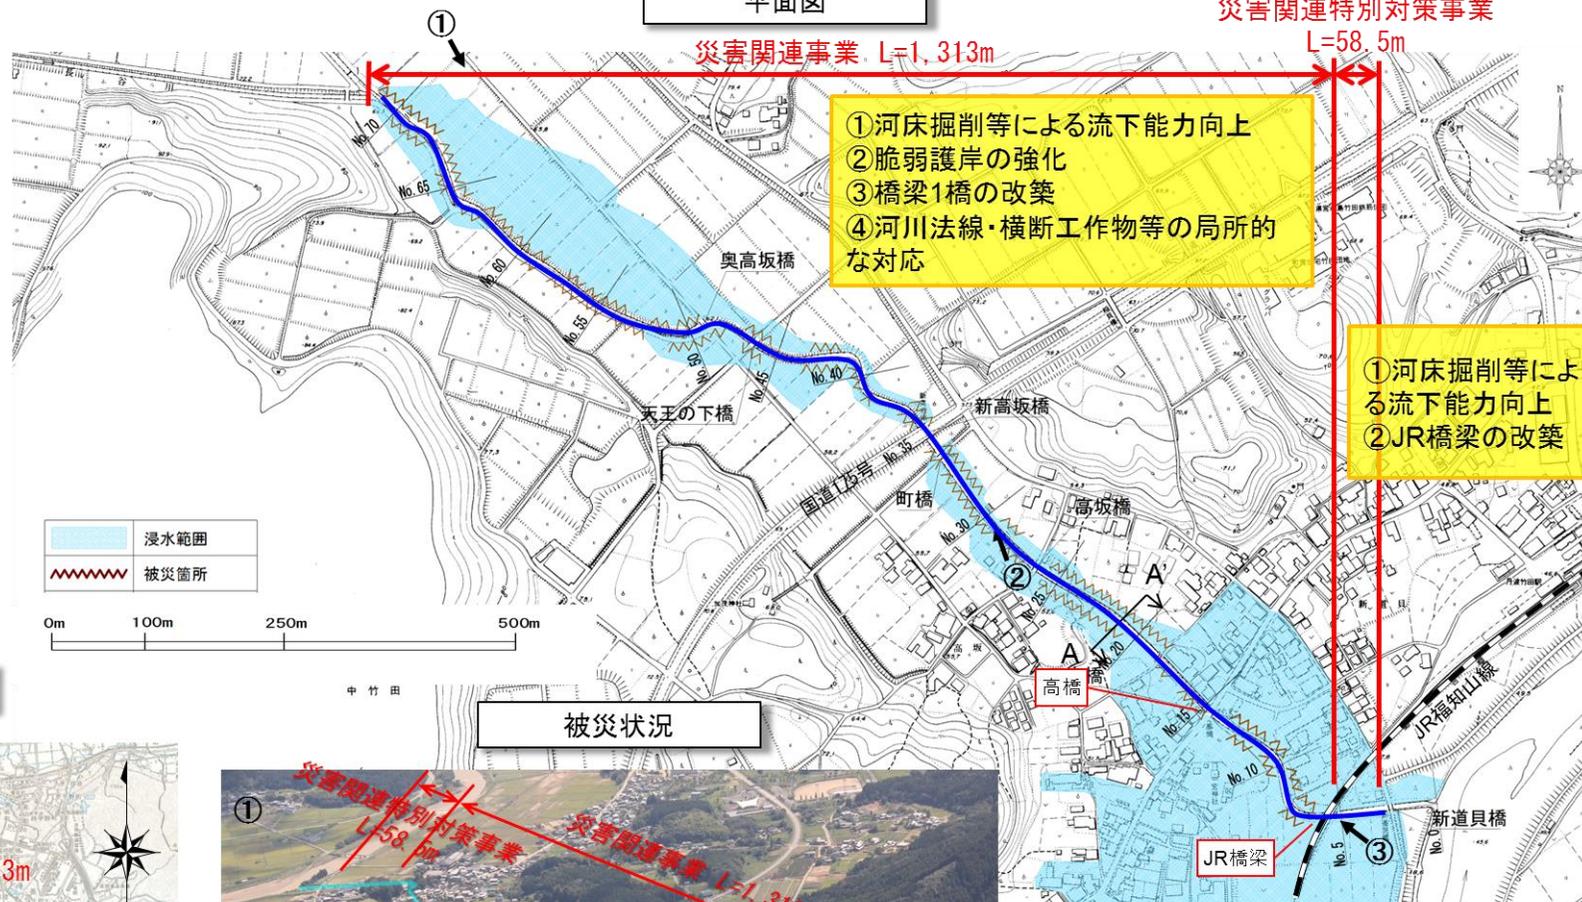
平面図

災害関連事業・災害関連特別対策事業 (一) 由良川水系 市の貝川

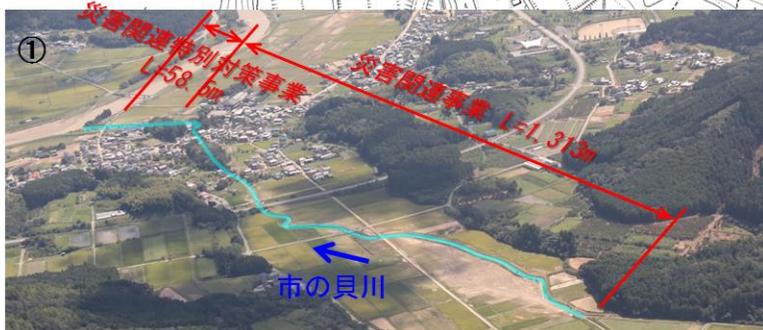
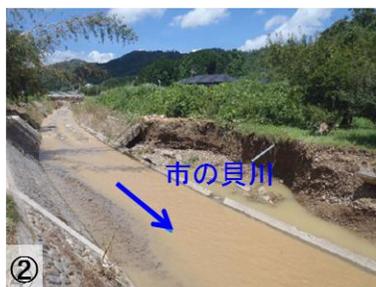
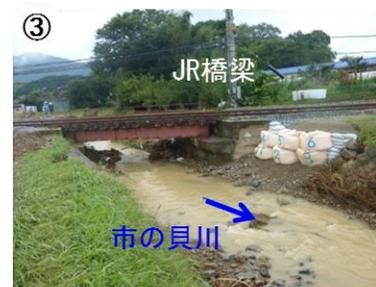
- ① 被災状況
- 流出した土砂・流木が、地区内5河川（(一)市の貝川、(普)岩倉川、(普)堀壁川、(普)水上川、(普)才田川）の国道175号旧道とJR福知山線との交差部を埋塞し、181戸が浸水するなど被害が拡大。
 - 17箇所で山腹崩壊等が発生。
- ② 主な対策
- (一)市の貝川の流下能力不足を解消するため、改良復旧等を実施（L=約1.4km）。
 - 砂防えん堤等の堆積土砂を撤去（2箇所）。
 - 治山ダム・砂防えん堤等（15箇所）を整備。
- （検討・調整事項）
- 地区内を流下する4河川（(普)岩倉川、(普)堀壁川、(普)水上川、(普)才田川）について、面的な治水対策を検討。

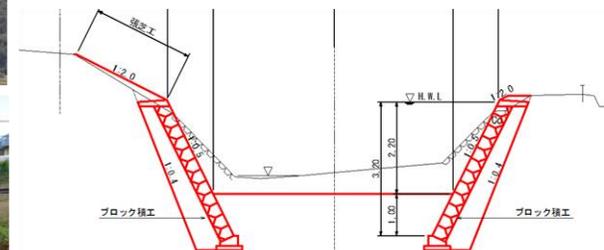
A-A'断面

改修代表横断面図

改修後の河道断面で8月豪雨の流量は概ね流下

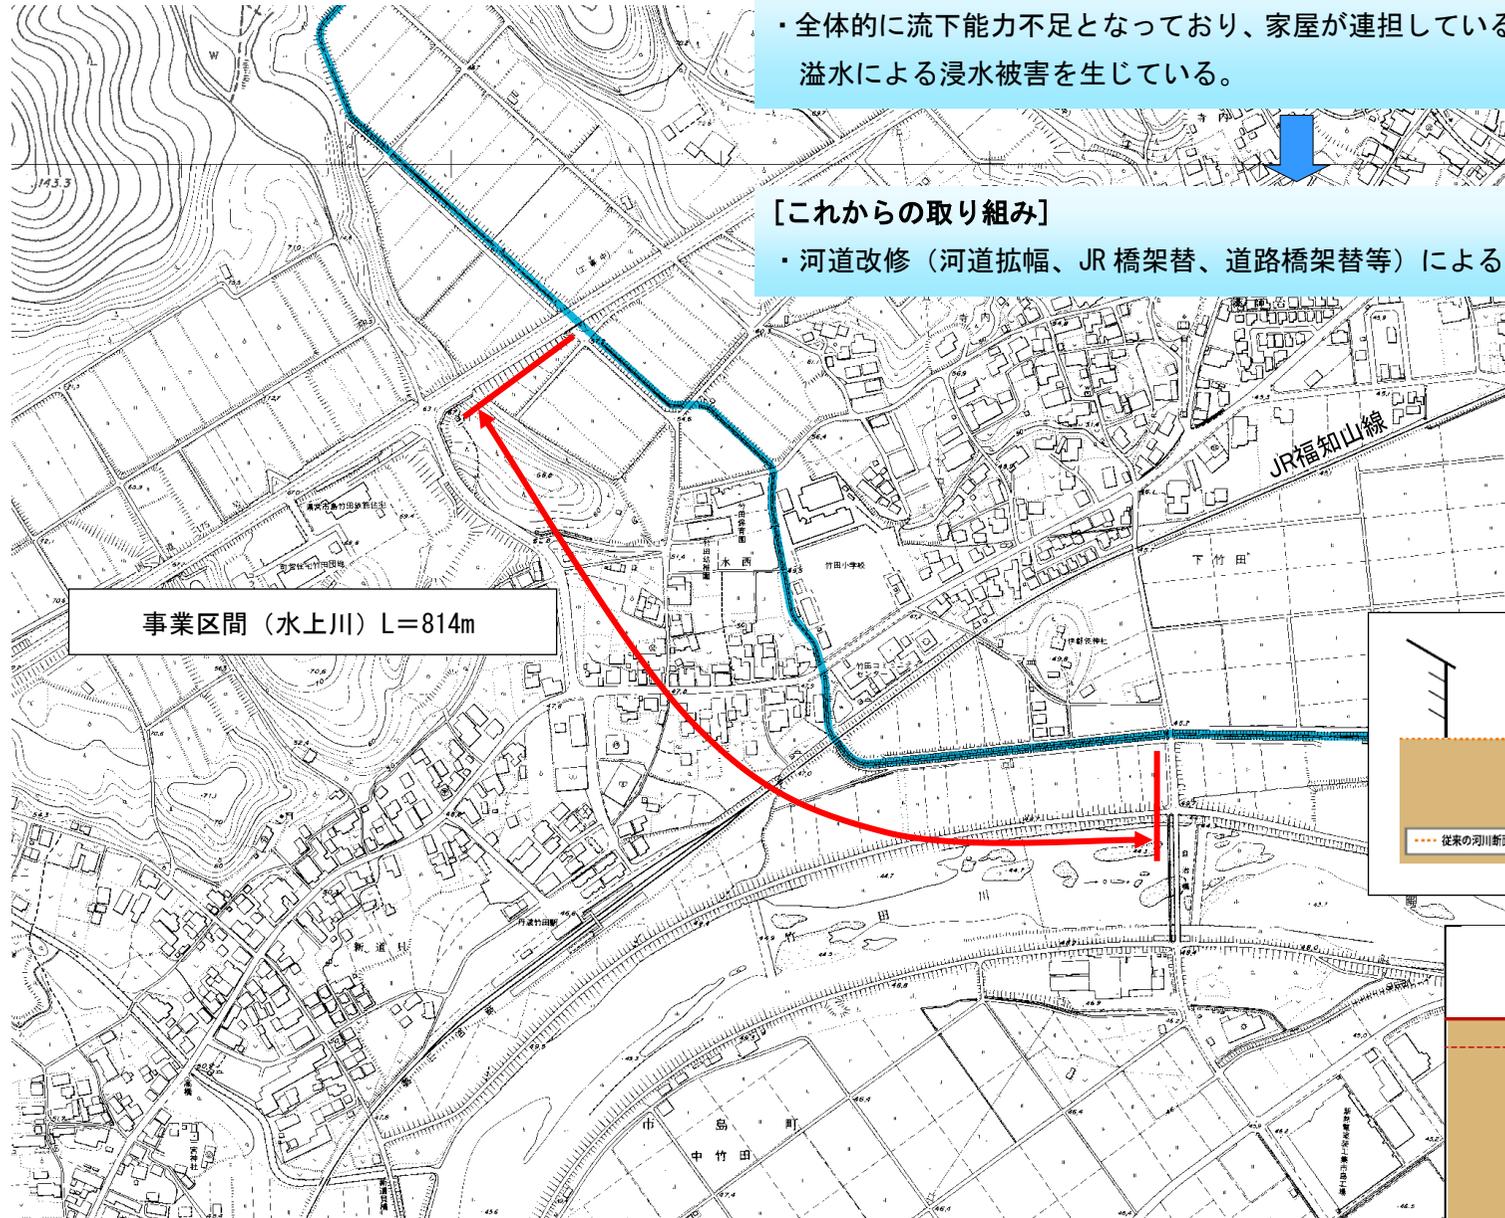
(普)水上川

- ・全体的に流下能力不足となっており、家屋が連担している県道下流から国道までの間で溢水による浸水被害を生じている。

- ・河道改修（河道拡幅、JR 橋架替、道路橋架替等）による溢水防止対策を実施する。

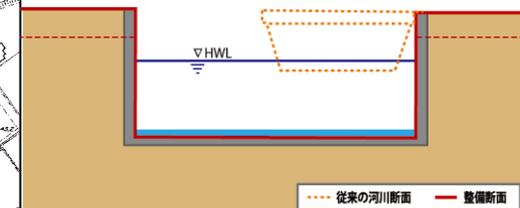
(河道拡幅イメージ)

(パラペット設置イメージ)

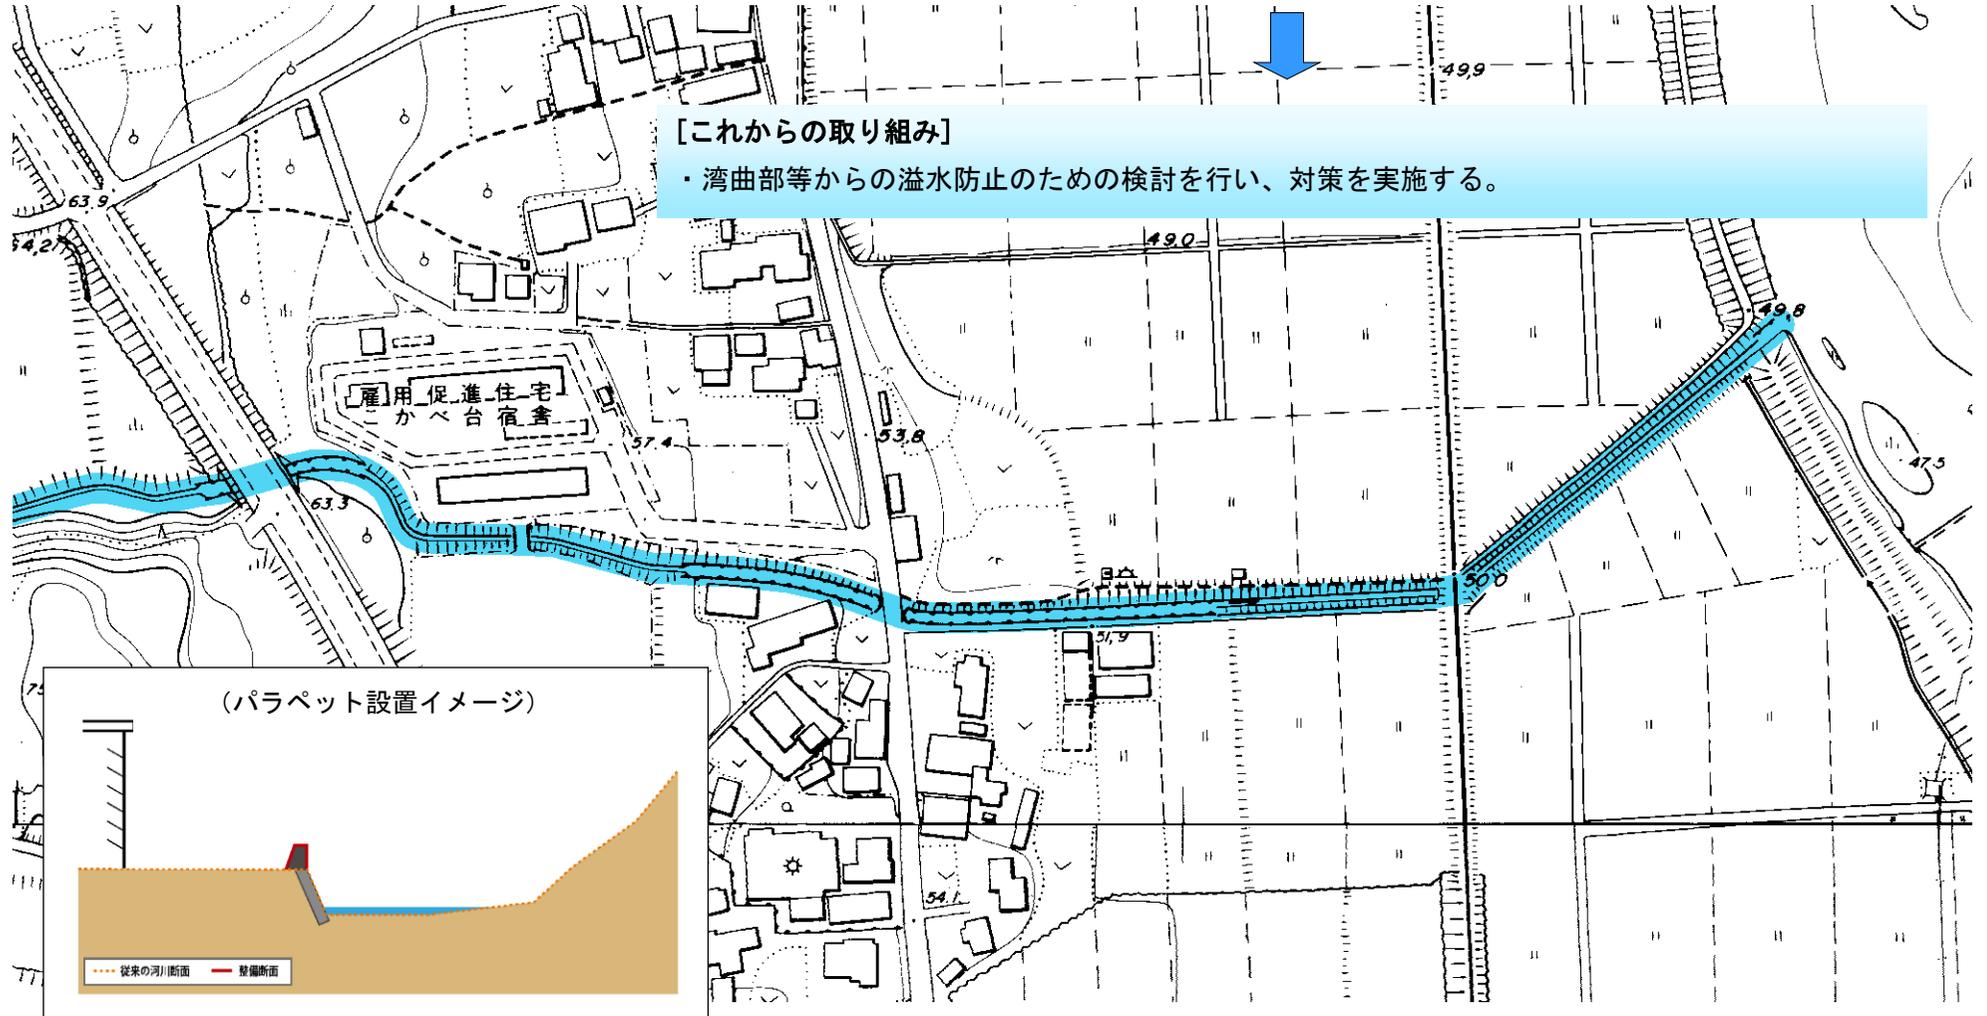
(普)堀壁川

- ・家屋が連担している区間（市道～国道間）においては、堤防満杯で概ね計画流量を流下可能。
- ・国道下流の左岸の雇用促進住宅付近は、河道湾曲しており、H26.8 豪雨においても河道から溢水や土砂の流出が発生している。

- ・湾曲部等からの溢水防止のための検討を行い、対策を実施する。

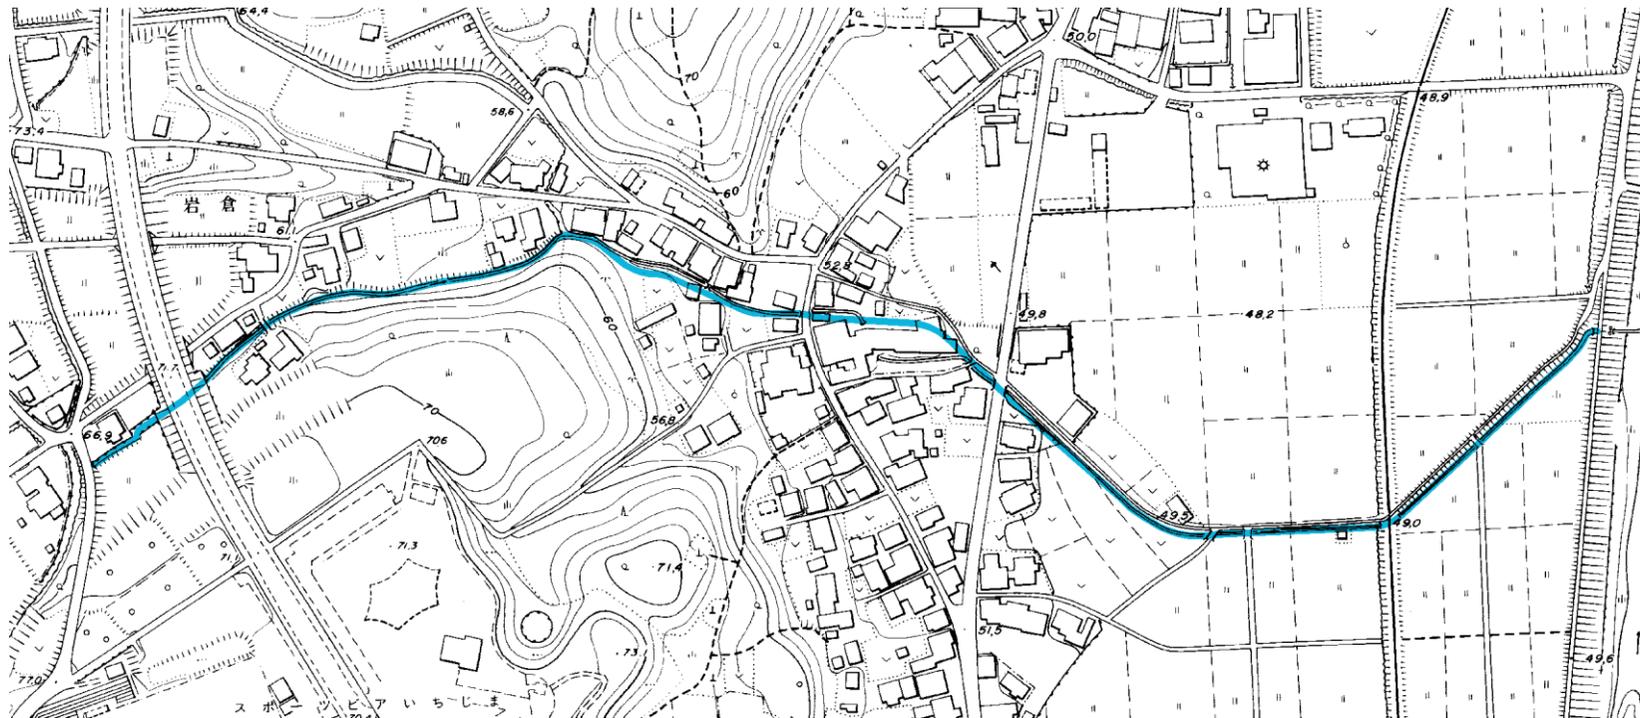
(普)岩倉川

- ・H19年度以降に砂防事業で改修されており、砂防事業計画における目標流量は、家屋連担区間において概ね確保されているが、堆積土砂や流木等の影響により浸水被害が発生している。

- ・堆積土砂や流木に対する対策等、洪水時の河道能力維持に向けた検討を行い、対策を的確に行う。

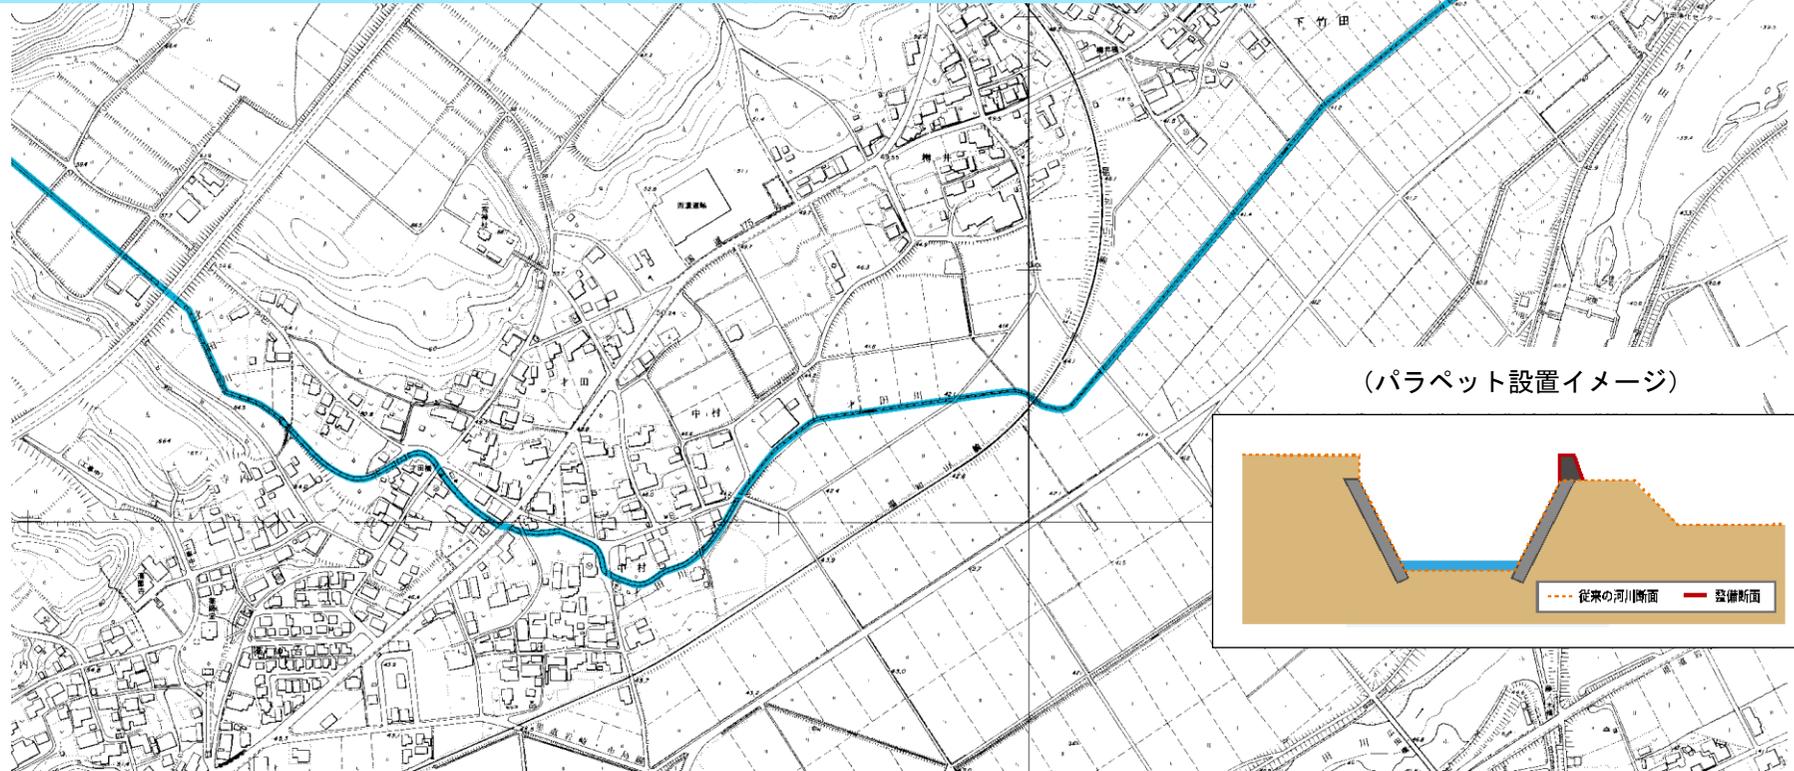
(普)才田川

- ・ 全体的に流下能力不足となっており、家屋が連担している県道下流から国道までの間で溢水による浸水被害を生じている。

- ・ 家屋連担区間を対象にパラペットによる溢水防止対策の検討を行い、実施する。

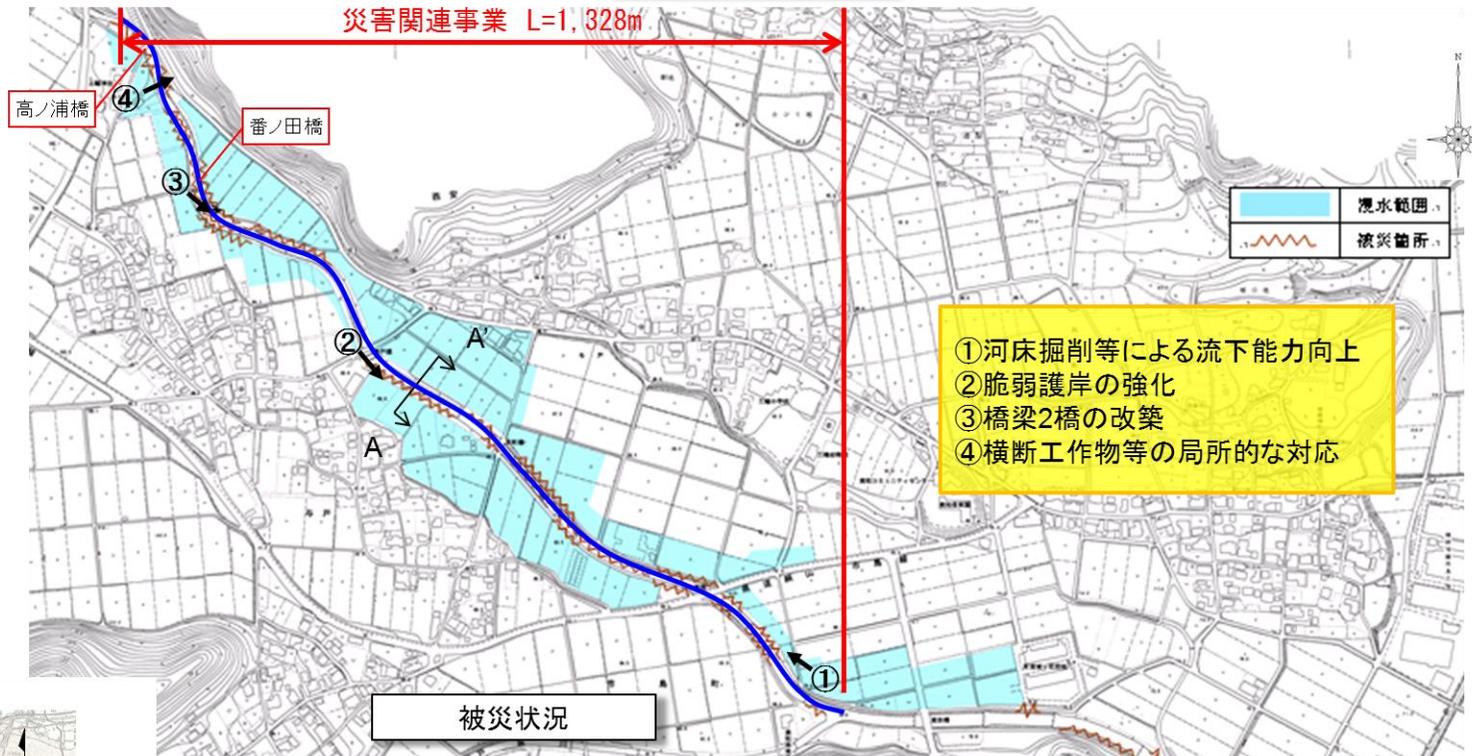
平面図

災害関連事業 (一) 由良川水系 美和川

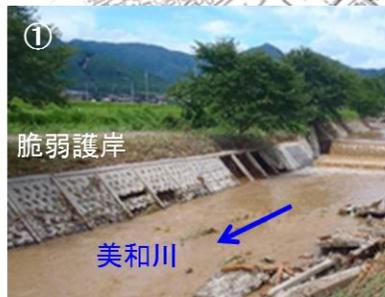
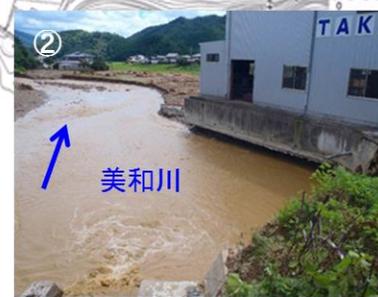
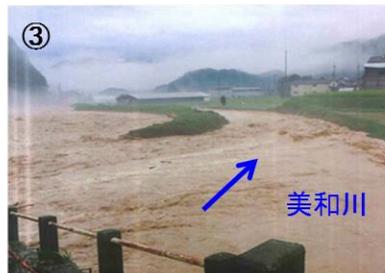
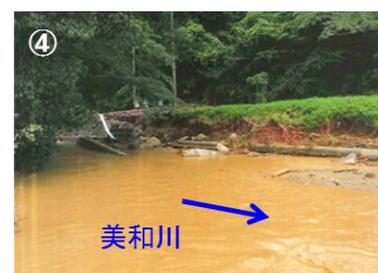
- ① 被災状況
- ・(一) 美和川は、流下能力不足、河床洗掘等により、護岸が損壊。
 - ・12箇所で山腹崩壊等が発生。
- ② 主な対策
- ・(一) 美和川の流下能力不足を解消するため改良復旧等を実施 (L=約 1.3 km)。
 - ・砂防えん堤等の堆積土砂を撤去 (3箇所)。
 - ・治山ダム・砂防対策工 (9箇所) を整備、危険木を処理 (4箇所)。
 - (検討・調整事項)
 - ・流木被害の大きかったキャンプ場・白毫寺周辺における砂防対策工等を検討 (対策位置、対策工法)。
