地震によって損傷を受けた鉄骨建築物の
耐震安全対策に関する実験研究

平成 26 年 3 月

兵 庫 県
独立行政法人 防災科学技術研究所
国立大学法人 神戸大学

地震によって損傷を受けた鉄骨建築物の 耐震安全対策に関する実験研究

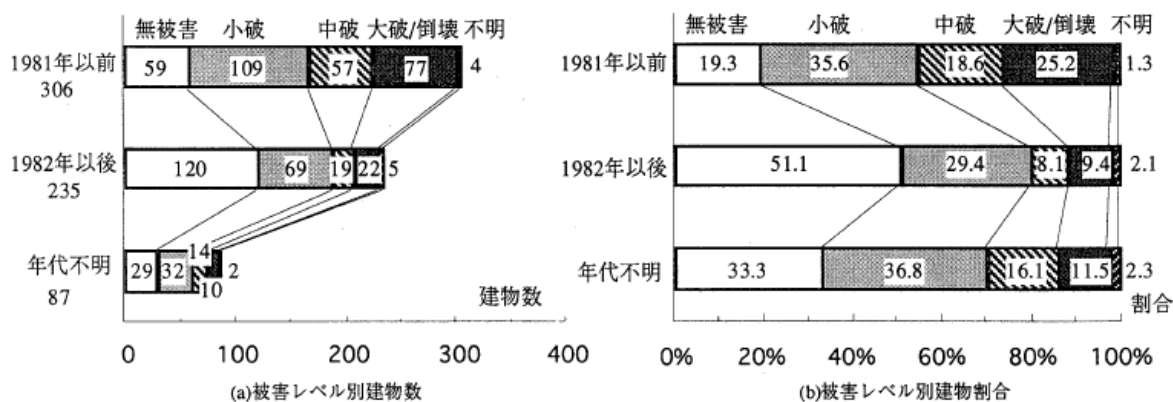
図 2.4 建築年代による各被害レベルの件数と割合

図 2.4 によると建築年代で各被害レベルの発生状況が大きく異なっており，新耐震基準による建物では無被害の建物が約半数となっている。

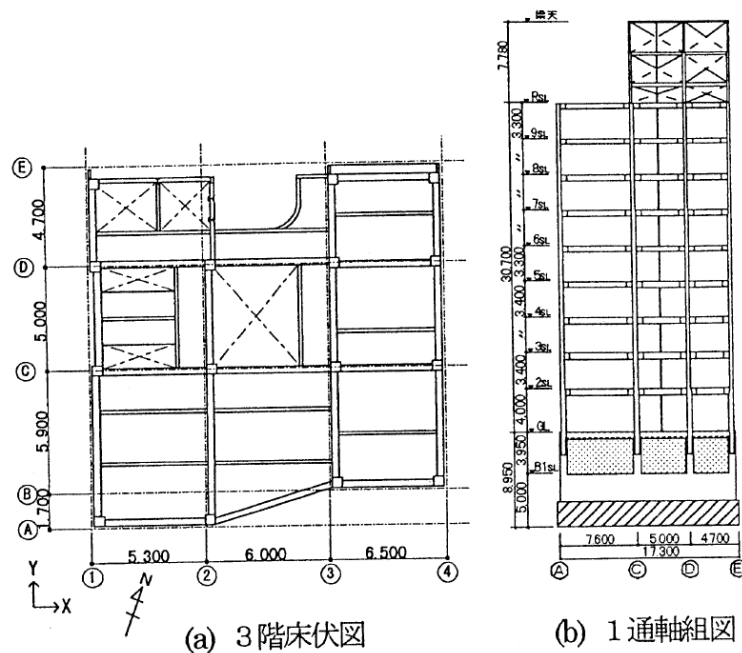
図5 伏図・軸組図

建物は，地震直後の外観観察では，仕上げ材の損傷および建物の残留傾斜角が殆ど生じておらず，無被害と判断されていた．その後，エレベータの運転状況が良好でないことから，詳細調査が実施され，被害把握に至っている．当建物は，接合部の補修がなされ継続利用された．

梁フランジの破断：上フランジで18カ所，下フランジで34カ所，合計52ヶ所で破断確認

ダイアフラムの破断：上ダイアフラム9カ所，下ダイアフラム27カ所，合計32カ所で破断確認

結果的に接合部全体の21.6%で破断が発生していた．

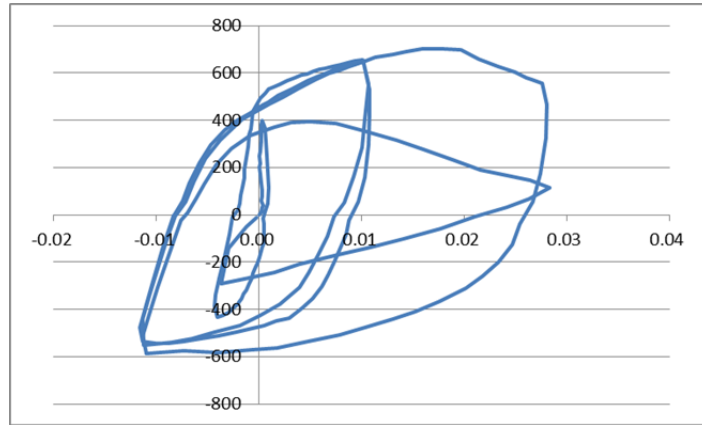
図 4.2 梁端曲げモーメント-梁部材角関係

図3.2に梁端モーメント-梁部材角関係を示す。2 θ_p サイクル正側2回目のピーク時に梁端下フランジのスカラップ底に延性亀裂が生じ、4 θ_p サイクル正側1回目の載荷中に梁端下フランジの延性亀裂の進展により、緩やかに耐力低下を示した。破壊性状は、載荷終了まで極めて延性的なものであった。

梁の累積塑性変形倍率は、12.3 と極めて低いものであった。これは、スカラップ形状が震災当時の R35 の短曲率でスカラップ底の歪集中が大きいことと、スラブとの合成効果により塑性中立軸が上フランジ側に移動し、下フランジの歪が鉄骨梁に比べ増大したことによる。
