■詳細耐震診断結果概要と対策要否の判定

尼崎-1	海岸名	尼崎西宮芦屋港	地区名	尼崎市東海岸町他	構造形式	傾斜式+控え矢板
------	-----	---------	-----	----------	------	----------

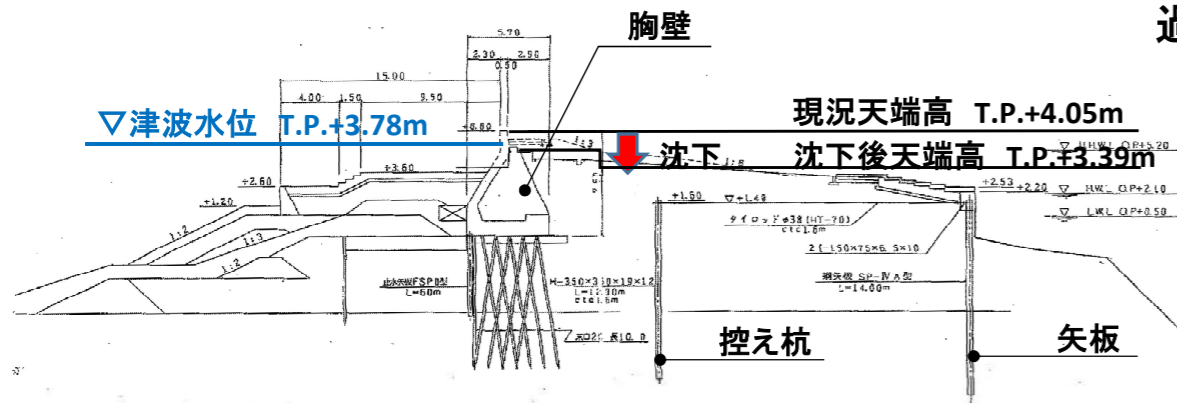
◆標準断面図

\*標準断面図で示す沈下においては、液状化による沈下だけでなく地殻沈降も考慮したものとしている。

・南海トラフ巨大地震による防潮堤の残留変形量は、沈下0.52m、水平0.66m、傾斜 $2^\circ$ であり、地震後の安定性は確保されている。  
 ・ただし、As1層の液状化により内海側の矢板が全塑性に達し、護岸に大きな変状が発生するとともに、防潮堤直近まで大きな地盤変状が確認される。  
 ・このことは、津波越流時(越流深0.39m)における防潮堤の粘り強さが消失している可能性が高いと推察され、更なる防潮堤の倒壊を招く可能性が高い。  
 ・以上の内容を踏まえ、津波の浸水被害を最小限に抑えるためには、津波の越流に対するねばり強い構造の確保を目指した沈下対策等を行う必要がある。

対策必要

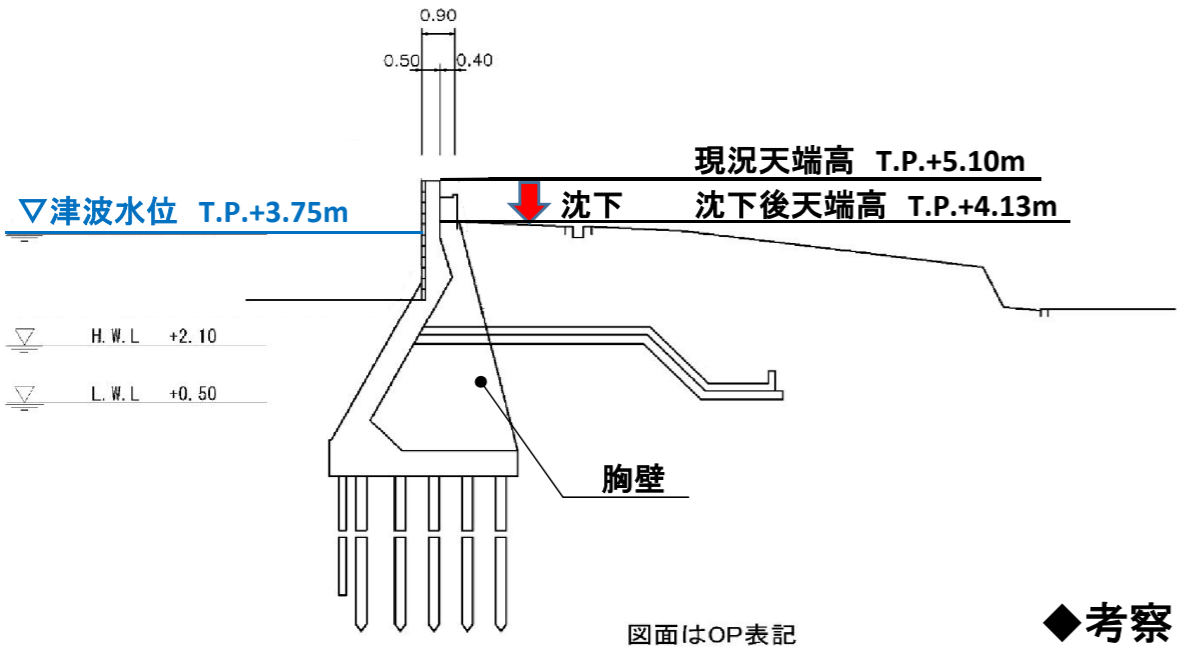
◆標準断面図

\* 標準断面図で示す沈下においては、液状化による沈下だけでなく地殻沈降も考慮したものとしている。

・南海トラフ巨大地震による防潮堤の残留変形量は、沈下0.83m、水平0.19m、傾斜0.3°であり、地震後の安定性は確保されている。  
 ・なお、As1層の液状化により内海側の矢板が全塑性に達し、護岸に大きな変状が発生するとともに、防潮堤直近まで大きな地盤変状が確認される。  
 ・ただし、津波は越流しないため、護岸の変状が防潮堤の機能を間接的に阻害する可能性もない。  
 ・以上の内容から、当該施設において対策を行う必要はない。

⇒ 対策不要

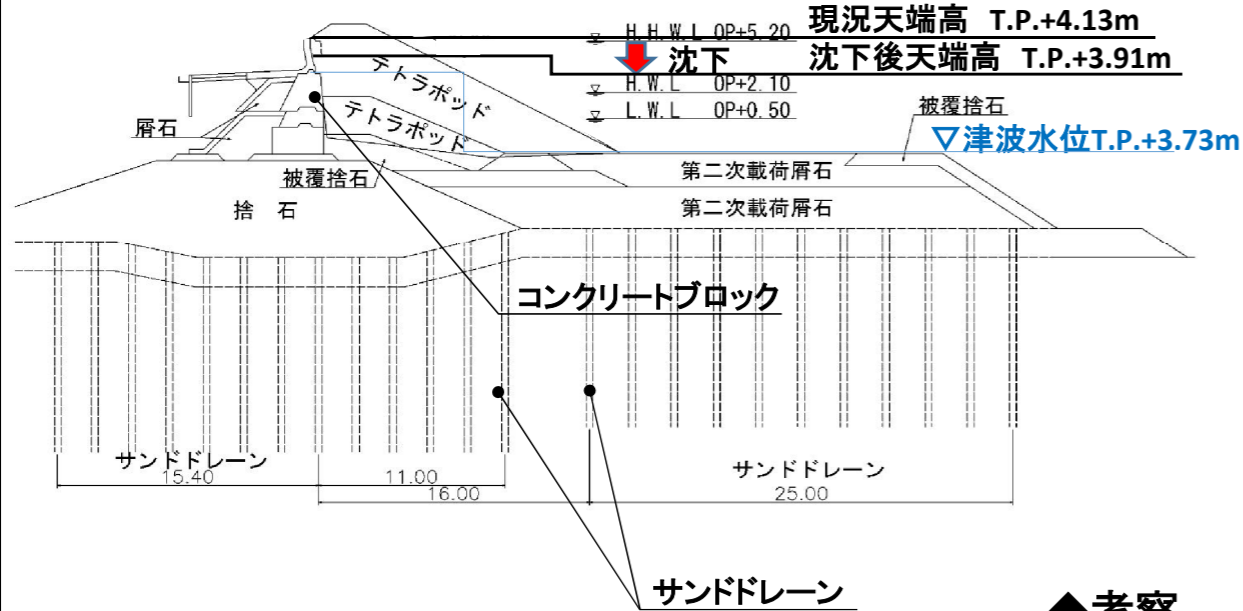
◆標準断面図

\* 標準断面図で示す沈下においては、液状化による沈下だけでなく地殻沈降も考慮したものである。

・南海トラフ巨大地震による防潮堤の残留変形量は、沈下0.08m、水平0.13m、傾斜0.2° と小さく、地震後の安定性は確保されている。  
 ・なお、As2層が液状化するものの層厚が薄く深度が深いため、護岸全体の変形に対する影響が小さい。  
 ・また、津波は越流しないため、護岸の変状が防潮堤の機能を間接的に阻害する可能性もない。  
 ・以上の内容から、当該施設において対策を行う必要はない。

対策  
不要

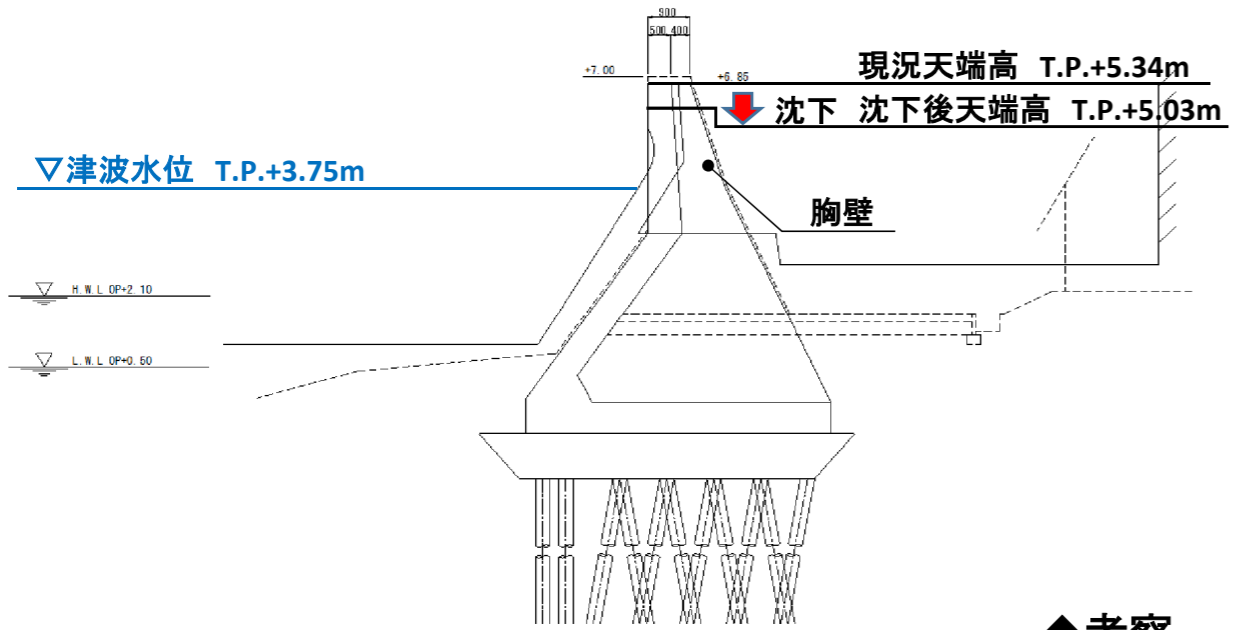
◆標準断面図

(※) 基礎杭はモデル化しない (傾斜式護岸のため水平変位への影響が少ない)  
\* 標準断面図で示す沈下においては、液状化による沈下だけでなく地殻沈降も考慮したものとしている。

・南海トラフ巨大地震による防潮堤の残留変形量は、沈下0.17m、水平0.96m、傾斜0.8°であり、地震後の安定性は確保されている。  
・なお、埋土層の液状化により防潮堤周辺地盤に変形が生じているが、側方流動的な挙動であり防潮堤の機能を消失するようなものではないことが確認される。  
・また、津波は越流しないため、護岸の変状が防潮堤の機能を間接的に阻害する可能性もない。  
・以上の内容から、当該施設において対策を行う必要はない。

⇒ 対策不要

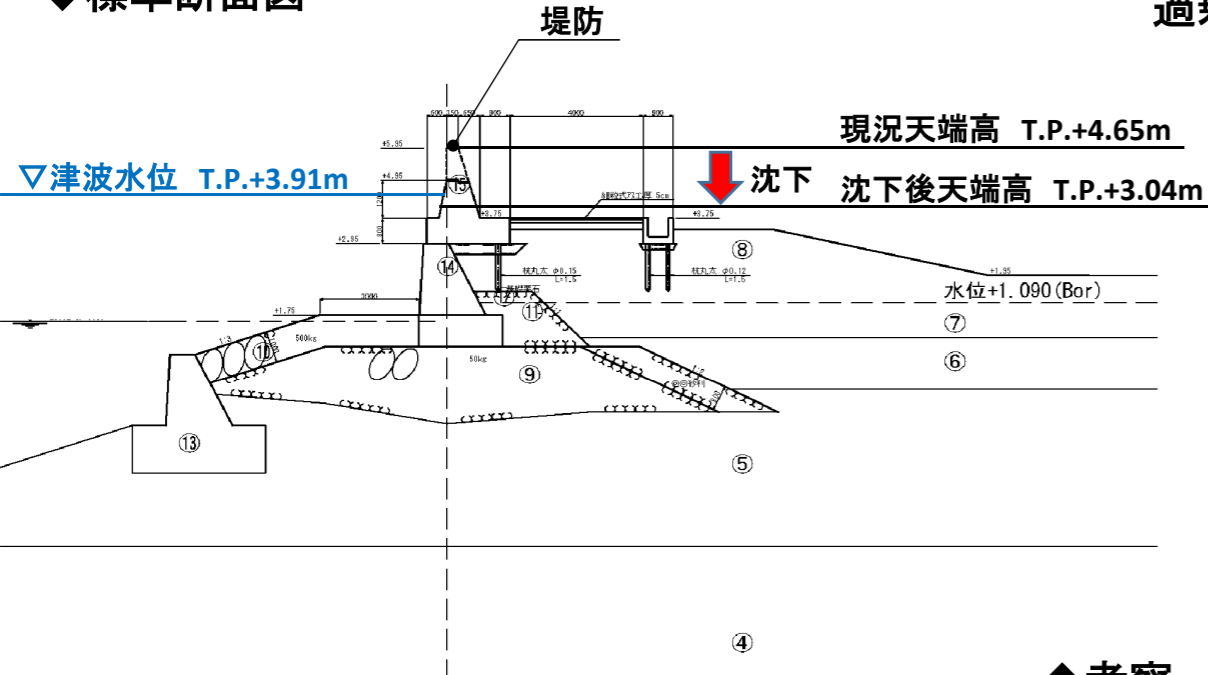
◆標準断面図

\* 標準断面図で示す沈下においては、液状化による沈下だけでなく地殻沈降も考慮したものとしている。

- ・南海トラフ巨大地震による防潮堤の残留変形量は、沈下1.47m、水平1.27mと大きく(傾斜5.6°)、地震後の堤体の安定性は低下している状況にある。
- ・また、Bg、As層の液状化により、護岸周辺地盤で円弧すべり状の変形モードが確認されるとともに、護岸背後においても大きな地盤変状(沈下)が確認される。
- ・このことから、津波越流時(越流深0.87m)における防潮堤の粘り強さが消失している可能性が高いと推察され、更なる防潮堤の倒壊を招く可能性が高い。
- ・以上の内容を踏まえ、津波の浸水被害を最小限に抑えるためには、津波の越流に対するねばり強い構造の確保を目指した沈下対策等を行う必要がある。

対策  
必要

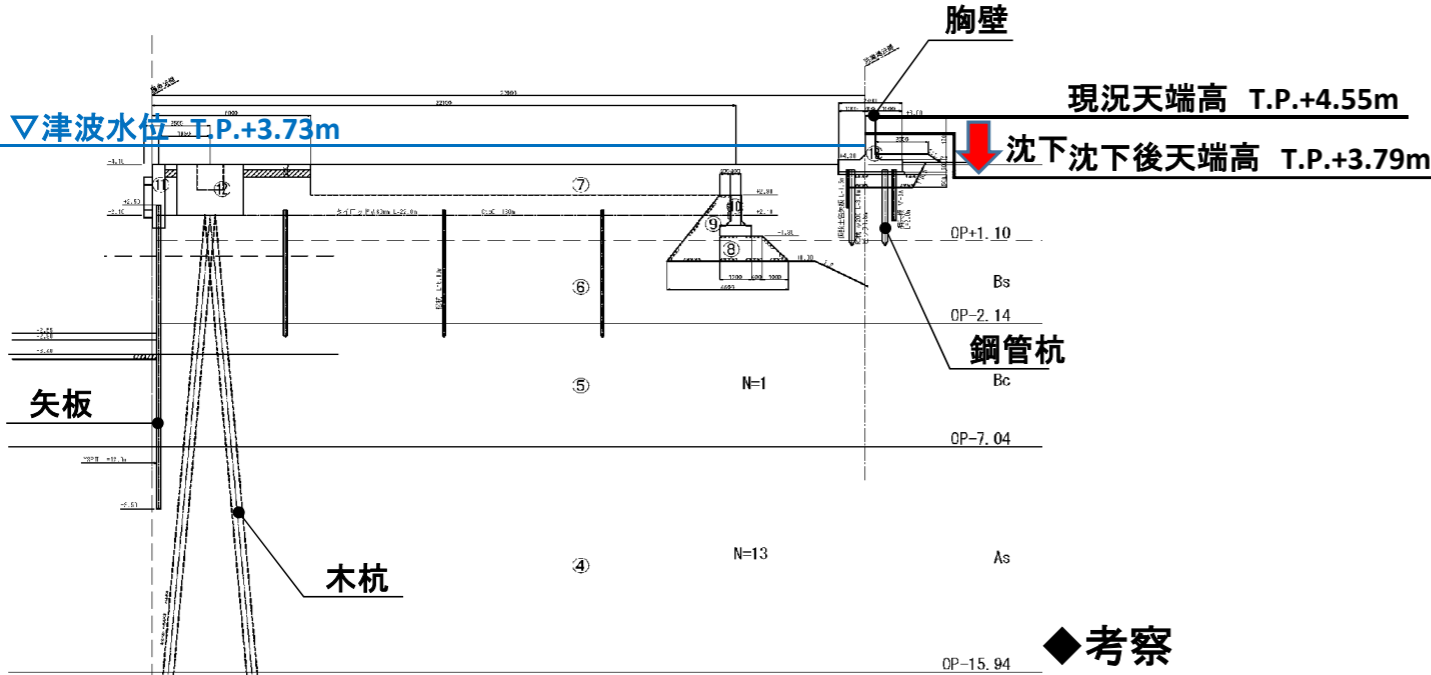
◆標準断面図

・南海トラフ巨大地震による防潮堤の残留変形量は、沈下0.62m、水平0.66mと比較的大きく(傾斜0.7°と小さい)、基礎の鋼管杭が損傷を受けているため、地震後の安定性は消失している。  
 ・また、埋土層の液状化により前面の矢板岸壁が損傷しており、岸壁法線から27m離れた防潮堤にも影響を及ぼしていることが確認される。  
 ・以上の内容から、当該施設においては対策を行う必要がある。

(※)木杭はモデル化しない(タイロッド支持)  
 \*標準断面図で示す沈下においては、液状化による沈下だけでなく地殻沈降も考慮したものである。

対策必要

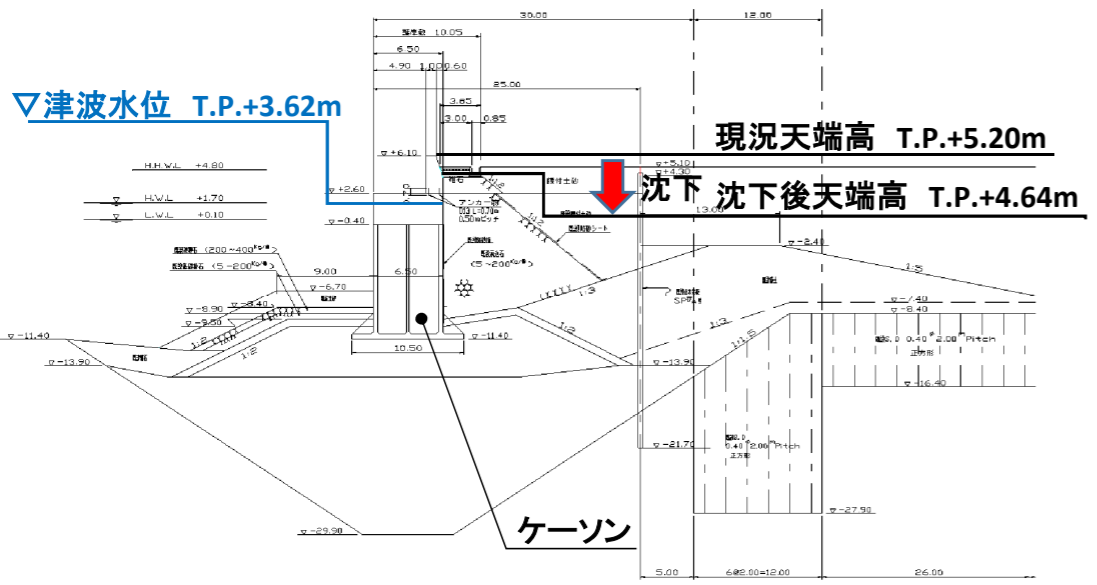
◆標準断面図

\* 標準断面図で示す沈下においては、液状化による沈下だけでなく地殻沈降も考慮したものである。

・南海トラフ巨大地震による防潮堤の残留変形量は、沈下0.42m、水平2.55mと非常に大きく(傾斜3.1°)、地震後の堤体の安定性が低下しているとともに、目地ずれなどにより防潮堤の機能が消失している可能性が高い。  
 ・当該防潮堤はケーソン式護岸と一体構造であり、修復にはケーソンに対する対策も必要となるため、嵩上げ等の簡易な修復では対応が困難である。  
 ・なお、背後の地盤高(T.P.+4.2m)と、津波高(T.P.+3.62m)より高いため、背後地における津波の浸水被害は発生しない。  
 ・以上の内容から、当該施設においては対策を行う必要が無い。

⇒ 対策不要

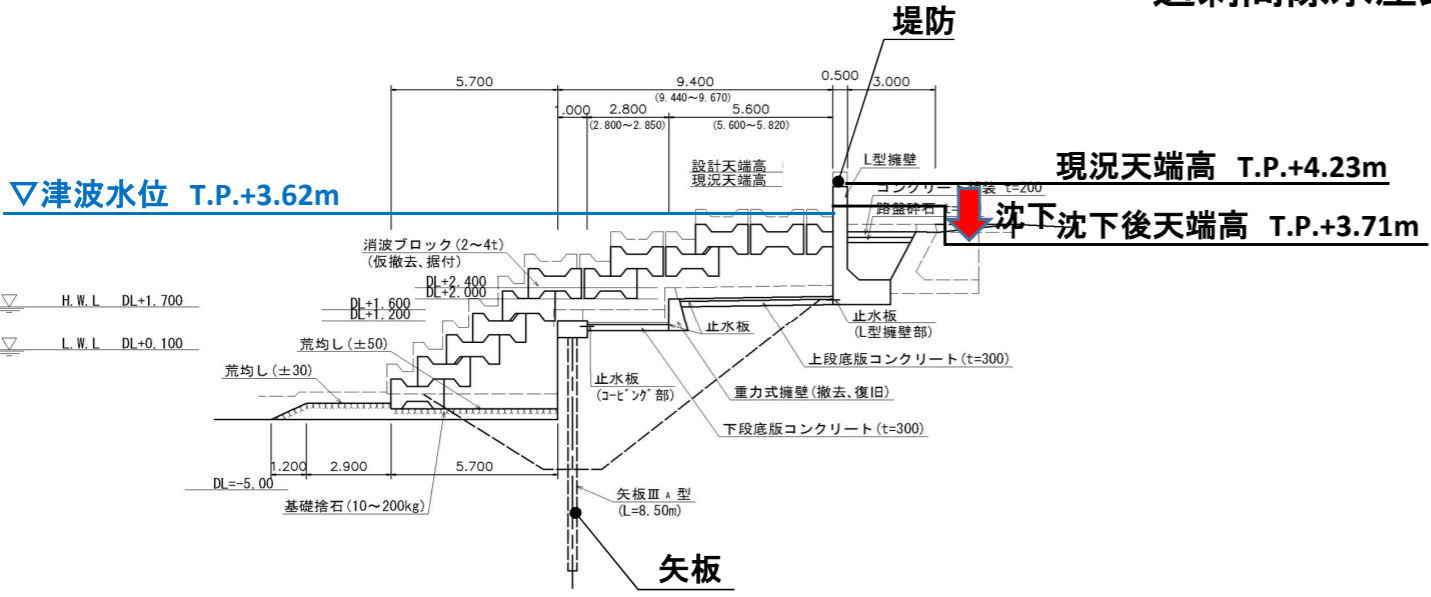
◆標準断面図

\*標準断面図で示す沈下においては、液状化による沈下だけでなく地殻沈降も考慮したものとしている。

- ・南海トラフ巨大地震による防潮堤の残留変形量は、沈下0.38m、水平0.82mと比較的大きいが、傾斜1.6°と小さく、地震後の安定性は確保されている。
- ・なお、As1層の液状化により埋設された矢板が損傷するが、消波ブロックで覆われた傾斜式護岸である本施設への影響は軽微であることが確認される。
- ・また、津波は越流しないため、護岸の変状が防潮堤の機能を間接的に阻害する可能性もない。
- ・以上の内容から、当該施設において対策を行う必要はない。

対策不要
