# 天神川氾濫災害調査報告書

令和6年8月

天神川氾濫災害調査委員会

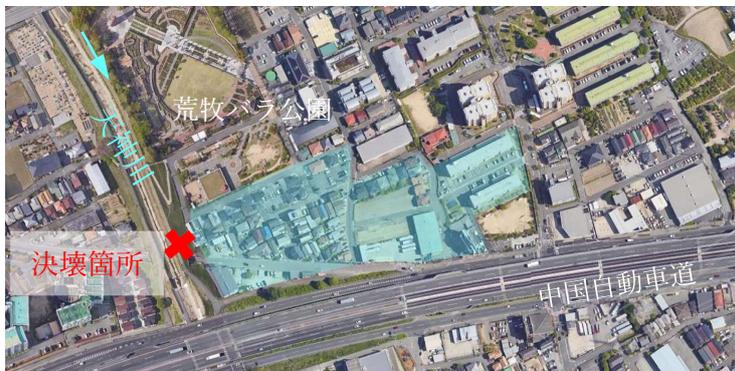
図-3.4 浸水範囲図

令和5年5月7日～8日出水による天神川からの氾濫は、伊丹市防犯カメラ映像、目撃情報、流況解析等による氾濫事象の再現計算結果を総合的に分析すると、5月8日0:30頃、天神川と市道長尾荒牧線が交差する隧道部付近の左岸川裏側堤防法面中腹の小段部からパイピングが発生し、堤防が決壊したと推定される。決壊した延長は約30mであり、浸水面積は約3.3haにも広がっている。人的被害は負傷者1名、物的被害は、床上浸水2棟、床下浸水10棟である。

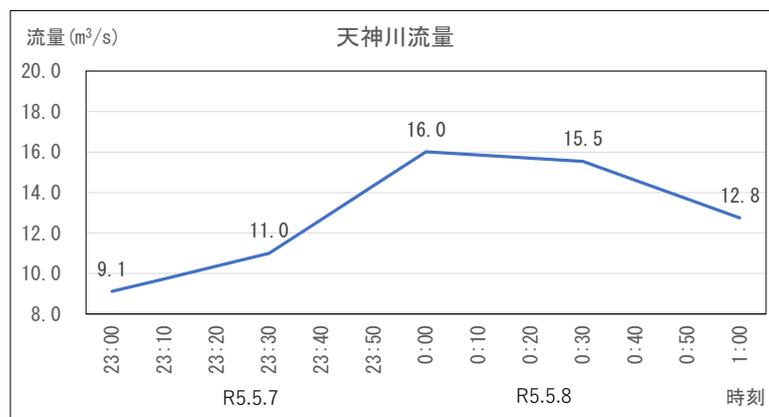
図-4.1 伊丹市ライブカメラ地点のハイドログラフ

今回の出水による洪水痕跡について現地調査を行ったが、明確な痕跡水位を確認することができなかった。このため、被災現場の約 300m 上流に設置している伊丹市のライブカメラの映像から水深を計測し、等流計算により流下流量を求めると、ピーク流量は 8 日 0:00 の 16.0 m<sup>3</sup>/s となった。

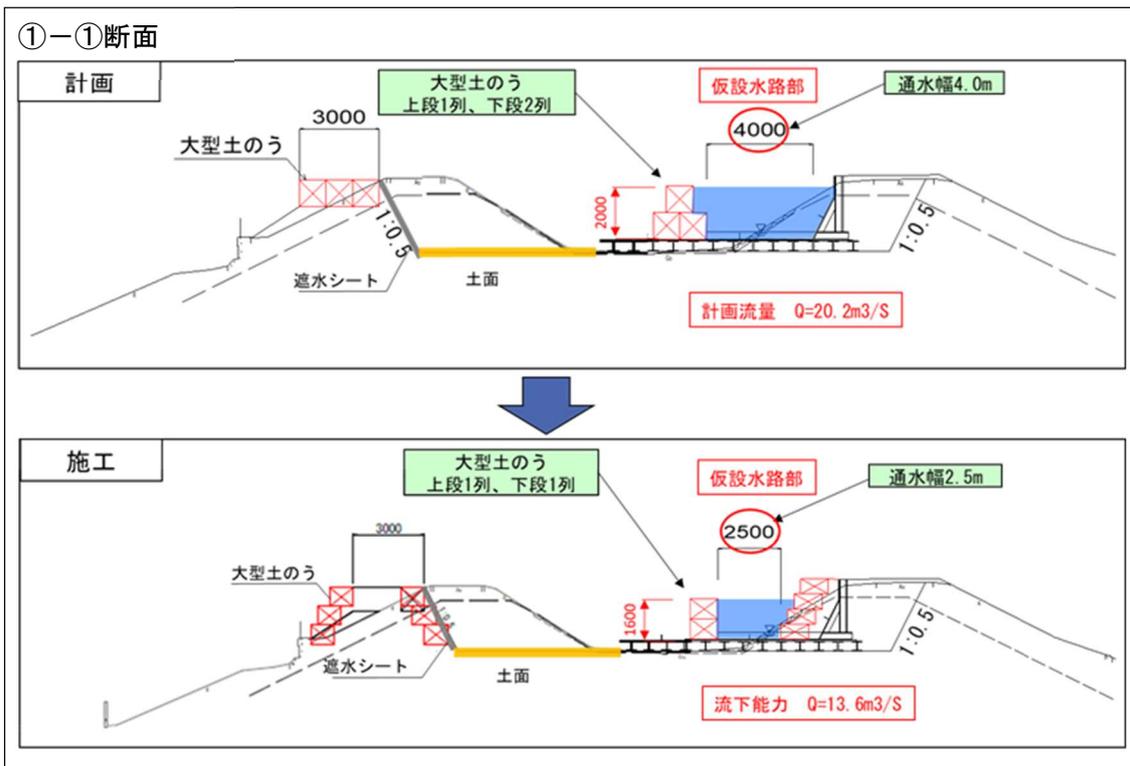
図-4.3 横断面 (①-①断面)

施工時の大型土のうの高さは1.6mであった。積み方についても下段1列上段1列の積み方としていた。大型土のうの配置については、施工ヤードを確保するため、計画時に比べて上流側に約9.5m延伸、下流側ではクレーン足場用大型土のうと約15.0mに渡って追加して配置していた。

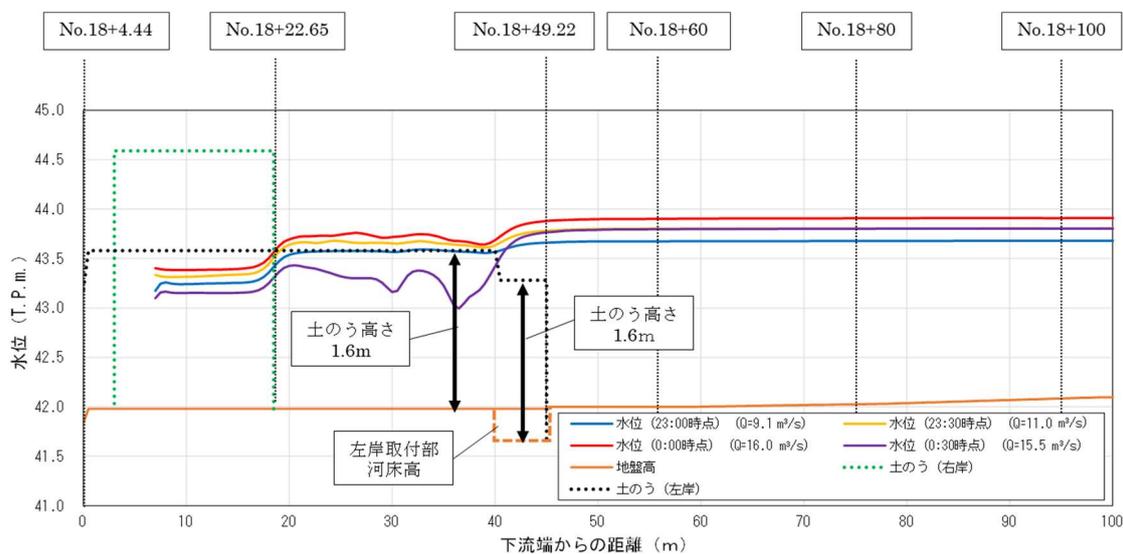
図-4.8 水位縦断面図 (二次元不定流計算より)

一次元不等流計算では仮締切工を越流した後の流況を再現することができないため、平面二次元不定流計算モデルによる流況再現を実施した。計算に用いた河道条件などは一次元不等流計算モデルと同様とし、解析のメッシュ分割は、土のうの大きさ(約1m)を考慮して50cm程度とした。平面二次元不定流計算による流況計算と各時刻の目撃証言が一致することを確認した。

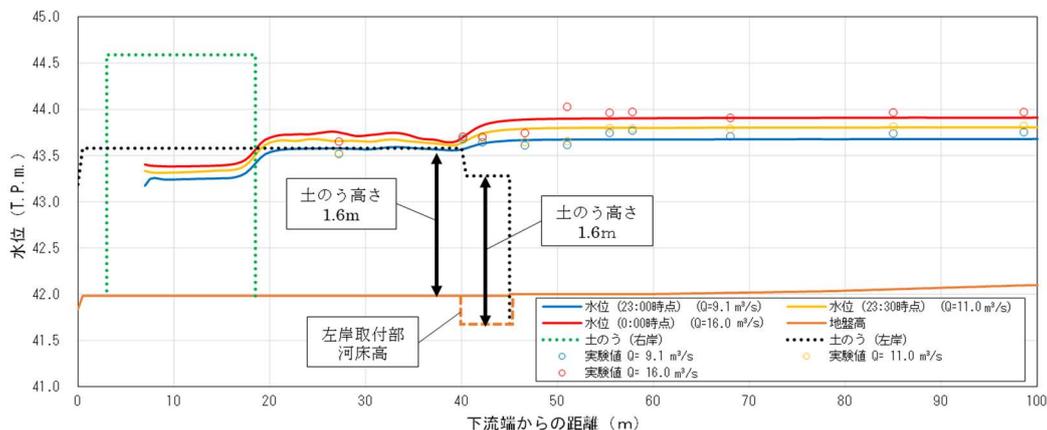
図-4.9 水位縦断面図 (水理模型実験と二次元不定流計算との整合)

明石工業高等専門学校の神田名誉教授の指導により、水理模型実験を実施した。模型の縮尺は1/34とし、伊丹市ライブカメラから算出した流量ハイドロを用い、水位を計測した。水理模型実験から得られた水位と平面二次元不定流計算モデルの計算水位は概ね一致しており、被災現場の流況を精緻に再現することができた。水理模型実験及び平面二次元不定流計算モデルによる流況再現から伊丹市ライブカメラ映像による流出量（ピーク流量 16.0m<sup>3</sup>/s）の算定や目撃証言の流況が精緻に再現できたと判断した。なお、これらの解析結果などから施工時における仮締切工内の流下能力は9.9m<sup>3</sup>/sであることが確認できた。

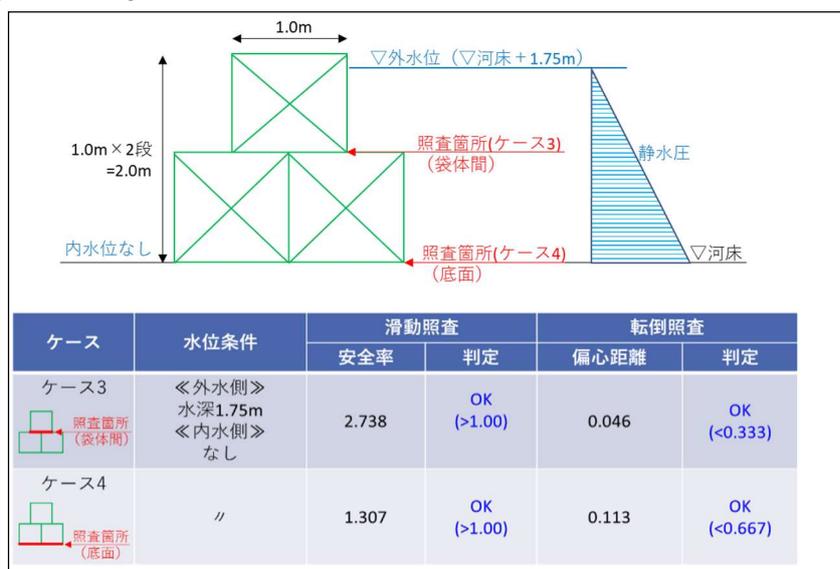
図-4.11 大型土のう安定性の照査（2列2段積み）

計画時の大型土のうの安定性についても、施工時と同様の安定計算を行った。安定計算の結果、滑動及び転倒に対する安定性を有していることが確認できた。

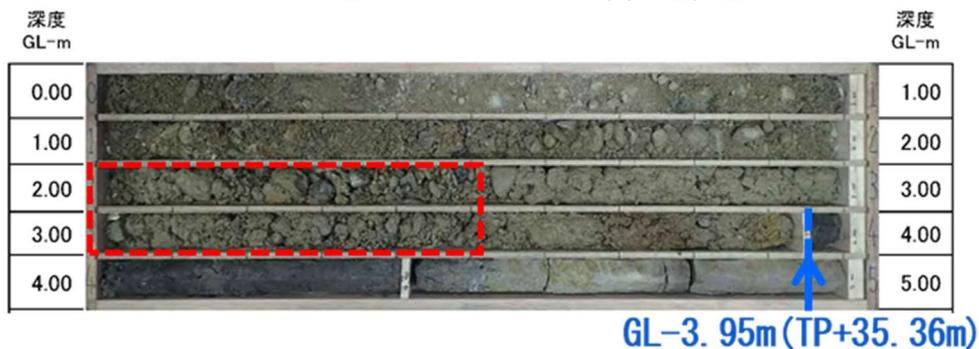
写真-4.2 ボーリングコア写真

既往の詳細設計業務においてボーリング調査や浸透解析が実施されているが、透水係数については室内試験結果による推定値であることから、精緻に現場の地質条件を確認するため、堤体盛土の現場透水試験を2カ所で実施した。また、浸透流計算に必要となる地質想定断面を精緻に確認するため、地質ボーリング調査を2カ所で実施した。堤体盛土部の粒度試験結果では60%粒径は1.42mm~18.8mmであり、中礫に相当し、透水係数は $1.28E-4m/s$ であった。

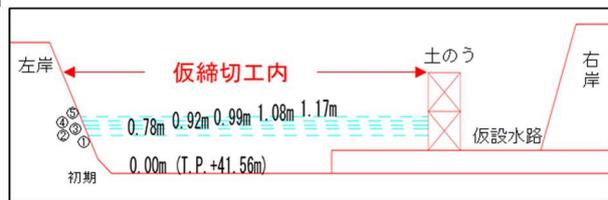
図-4.14 断面図 (No. 18+20)

ース2)とした。堤防への外力条件については5月7日からの流域平均雨量と5月7日23:00仮締切工から越流が開始した時点から二次元不定流計算より算出した仮締切工内の水位とした。浸透流計算の結果、隧道部左岸堤防部(ケース1)において、8日0:25に左岸川裏側堤防法面中腹の小段部の局所動水勾配が限界動水勾配を上回りパイピングが生じたことと考えられた。これは目撃証言とも一致しており、堤防決壊の原因と考えられる。
