【施設効果事例】 味噌谷川砂防堰堤 (兵庫県豊岡市日高町観音寺)

【施設効果事例】 大谷東谷川砂防堰堤 (兵庫県美方郡香美町小代区大谷)

【施設効果事例】 照来川砂防堰堤 (兵庫県美方郡新温泉町切畑)

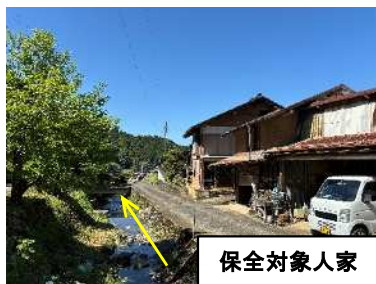
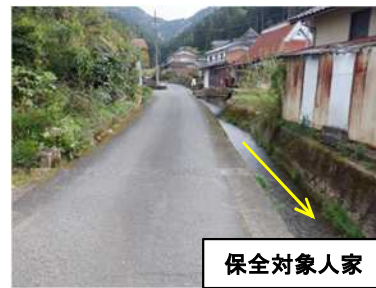
保全対象

災害発生日 : 令和5年8月15日 (推定)
降雨状況 : 連続雨量 242mm (8月14日 19時～ 15日 19時)
時間最大雨量 49mm (8月15日 1時～2時)
発生箇所 : 兵庫県豊岡市日高町観音寺
崩壊状況 : 土石流捕捉量 (2,500m³)
状況 : 8月15日の台風7号に伴う大雨により土石流が発生したが、平成13年度に整備していた砂防堰堤が土石流及び流木を捕捉し、下流の人家84戸、公共施設等への被害を事前に防止した。

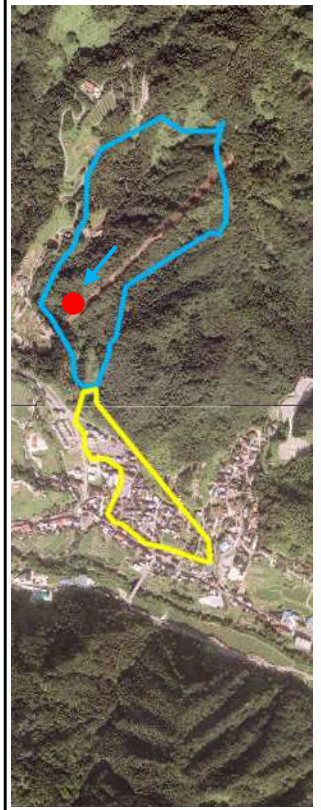
航空写真

災害発生日 : 令和5年8月15日 (推定)
降雨状況 : 連続雨量 280mm (8月14日 21時～ 15日 20時)
時間最大雨量 64mm (8月15日 2時～3時)
発生箇所 : 兵庫県美方郡香美町小代区大谷
崩壊状況 : 土石流捕捉量 (610m³)
状況 : 8月15日の台風7号に伴う大雨により土石流が発生したが、平成27年度に整備していた砂防堰堤が土石流及び流木を捕捉し、下流の人家84戸、公共施設等への被害を事前に防止した。

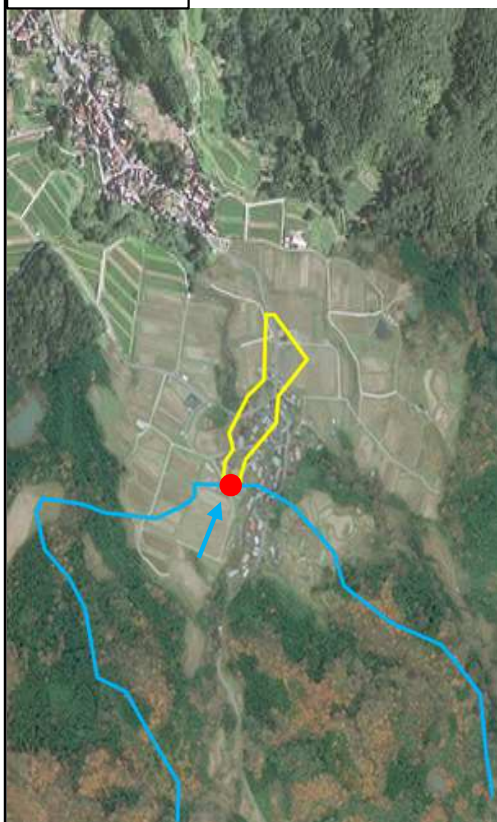
航空写真

崩壊状況 : 土石流捕捉量 (180m³)

状況 : 8月15日の台風7号に伴う大雨により土石流が発生したが、令和元年度に機能改良を実施していた砂防堰堤が土石流及び流木を捕捉し、下流の人家36戸、公共施設、県道、町道への被害を事前に防止した。
