Ⅲ 災害に強い森づくり（第3期対策）」の整備効果の検証結果について

1 「災害に強い森づくり」（第3期）事業効果検証の概要

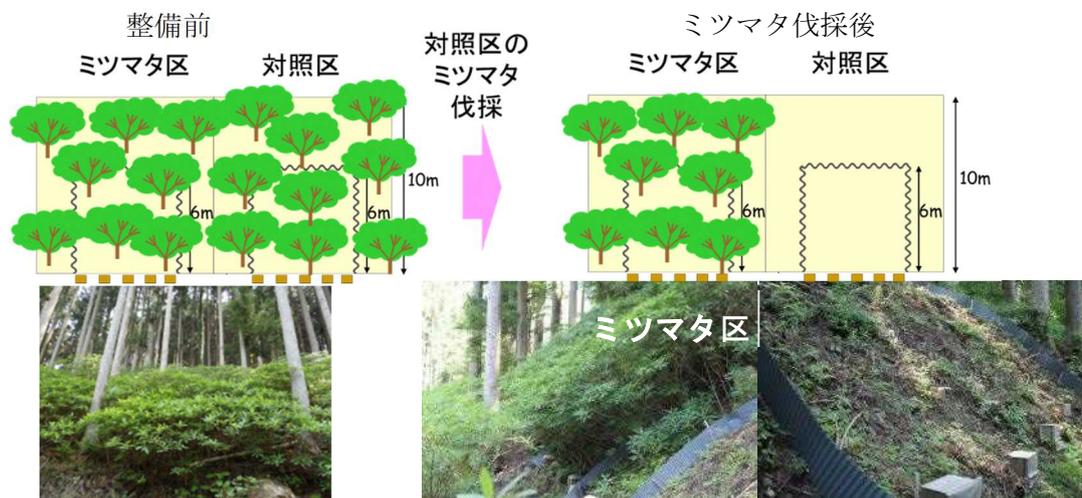
図Ⅲ-2-6 土砂流出防止効果の調査区の状況

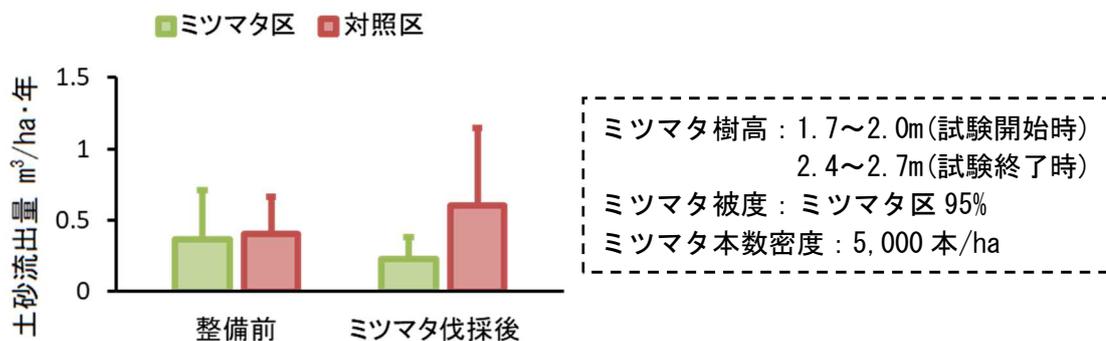
- ミツマタの繁茂（樹高 2.0m 程度、被度 95% 程度）はミツマタが繁茂していないところに比べ、土砂流出量を 38% 程度に減少させた（図Ⅲ-2-7）。

図Ⅲ-2-7 ミツマタの有無による土砂流出量の違い

- ミツマタの繁茂は土砂流出防止機能が高いため、人工林の林床に導入することで土砂流出量が減少する効果が期待できる。

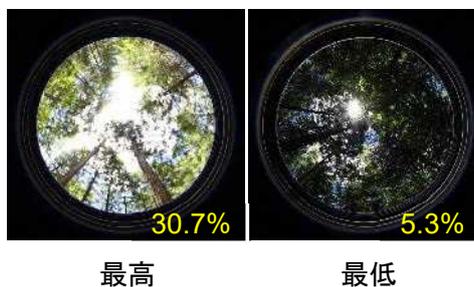
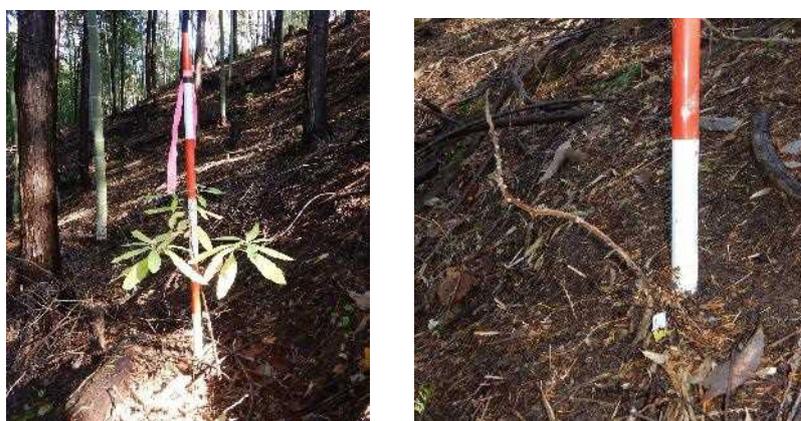
- 平成30年11月に植栽されたミツマタの1年間の成長量は、樹高成長で平均2.7cm、地際径成長で0.9mm程度あり（表Ⅲ-2-4）、開空度との関係は見られなかった。このことから、植栽後1年の成長には今回の開空度のばらつきには左右されない。
- 植栽後1年時には、63個体中7本が枯死しており（図Ⅲ-2-8）、枯死個体は開空度との関係は見られず、植栽時樹高が低い傾向が見られた（図Ⅲ-2-9）。

図Ⅲ-2-8 植栽後1年が経過したミツマタ 生存個体(左)、枯死個体(右)

- 導入するミツマタ苗木は、樹高が高いもの(40cm以上)の方が生存率が良い。

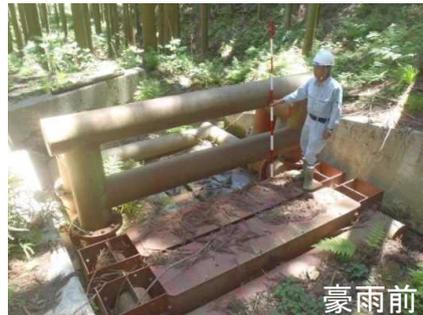
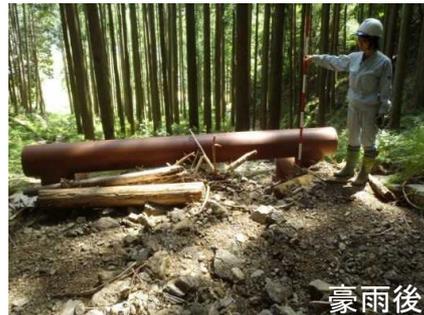
図Ⅲ-3-8 平成 30 年度の朝来市佐囊曲山の点検の状況

- 平成28年度は、72箇所の中で豪雨に相当する雨量を記録した箇所はなかった。
- 平成29年度は、72箇所の中で豪雨に相当する雨量を記録したのは丹波市であったため、丹波市（5箇所）の調査を行ったところ、土砂・流木の堆積はなく、下流への流出も見られなかった。
- 平成30年度は、72箇所の中で、豪雨に相当する雨量を記録したのは朝来市であったため、朝来市（6箇所）の調査を行った。また、宍粟市一宮町（6箇所）は付近で大きな流木被害があったため、雨量は豪雨の基準に達していないが調査対象とした。流木止め施設に土砂、流木の堆積が確認された調査地は、朝来市4/6箇所、宍粟市一宮町1/6箇所であった。

(左：豪雨前 (H30/5/21)、右：豪雨後 (H30/9/3))

- 流木止め施設よりも下流への流木の流出はなく、流木止め施設の捕捉機能を十分に発揮していた。

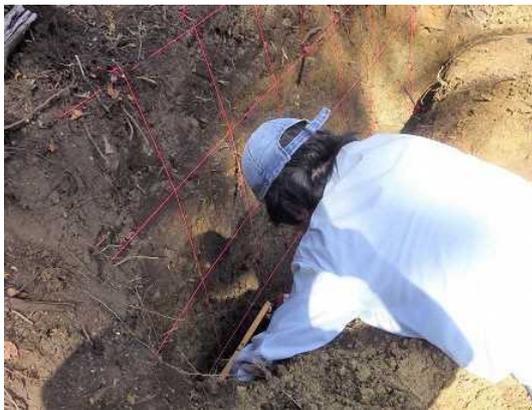
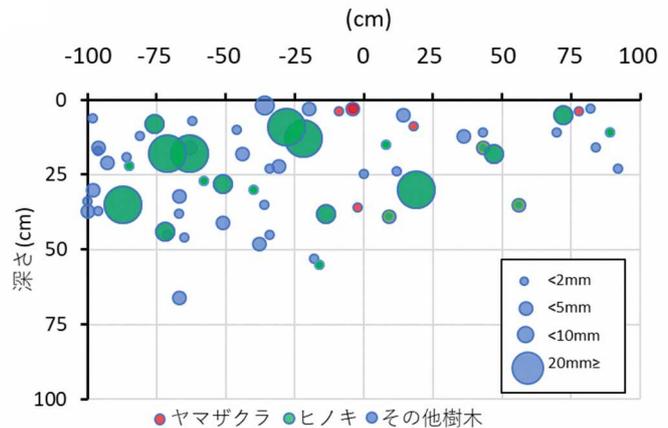
- 植栽後3、4年が経過した植栽間隔3mのヤマザクラは苗高300cm、胸高直径2.8cm程度に成長していた。
- 最も根系の土壌緊縛力が弱いとされる樹木間中央（苗木間中央）において、根系断面調査を行ったところ、ヤマザクラの根系が数本見つかった（図Ⅲ-4-5）。ヤマザクラ根系の断面積合計に占める割合はまだ小さいが、植栽3年後から樹木間中央に存在し、徐々にその割合を増加させる可能性が示唆された（表Ⅲ-4-3）。
- 伐採したヒノキ根系量が圧倒的に多かった（表Ⅲ-4-3）。伐採木のヒノキ根系は腐朽していくので、今後はヤマザクラ根系の成長とヒノキ根系の腐朽を考慮した根系全体による土壌緊縛力の変化を調査する。

図Ⅲ-4-5 根系調査の状況（左）と根系分布（調査区2）の例（右）

- 植栽間隔3m程度の広葉樹植栽地において、植栽後3年程度の苗木は苗木間中央の崩壊防止力に寄与し始める(図Ⅲ-4-5、表Ⅲ-4-3)。

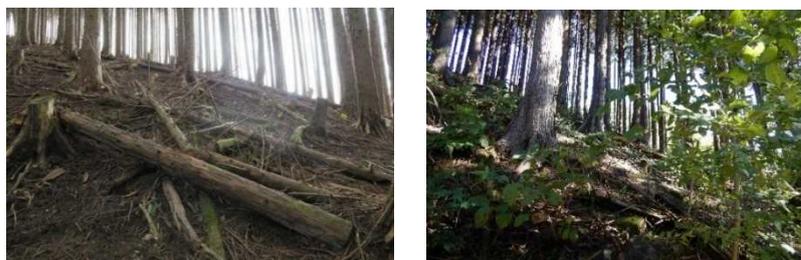
- 整備直後(平成19年)は下層植生がほとんど見られなかったが、整備後10年が経過した下層植生の植被率および高さは増加した(図Ⅲ-4-6、表Ⅲ-4-4)。
- 下層植生の種数も、整備直後から比較して4.3倍になった(表Ⅲ-4-4)。

図Ⅲ-4-6 広葉樹植栽箇所に隣接するヒノキ林内の状況

(左:整備直後(H19)、右:整備後10年経過(R1))

- 皆伐と植栽による広葉樹林化により、周辺の針葉樹林内に主に広葉樹(植栽木起源と考えられるものも含む)の出現が増加し、針葉樹林内の多様性が高まることで、表層崩壊が起こりにくい森林になりつつある。

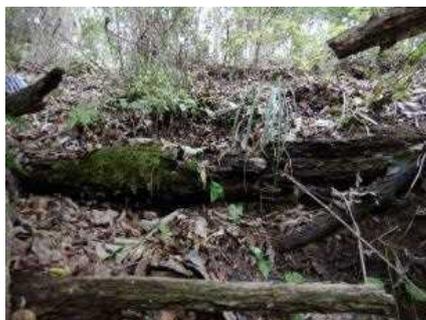
- 整備区は10年前に伐採した広葉樹（アラカシ、アベマキなど）が萌芽再生しており、ほぼ樹冠を閉鎖している状況（樹高5～8m程度）。
- 整備区の林床は、低木が侵入しており、林床の落葉の状況からみて、土砂の移動はほとんどないと思われる。
- 伐採広葉樹を利用した土留工は腐朽が進んでいるが、斜面は安定している。
- 対照区は、下層植生はほとんどなく、所々で落葉が流れ、裸地化している。

図Ⅲ-5-2 整備後10年の土留工の状況、土留工背面に植生が見られる

- 土留工が表層土壌の安定に寄与しており、整備後 10 年が経過しても土留工による表面侵食防止効果が保たれていることがわかった。
- 整備後 10 年が経過すると広葉樹が樹高 5～8m 程度に再生・成長し、根系の土壌緊縛力も保たれている状況が確認できた。

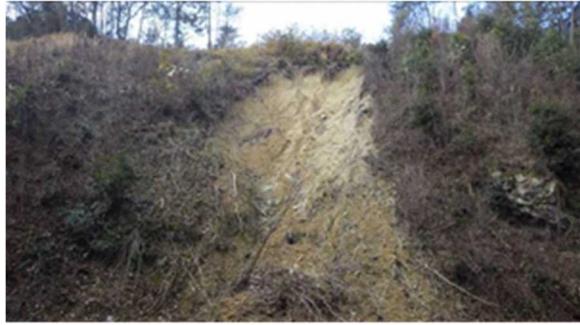
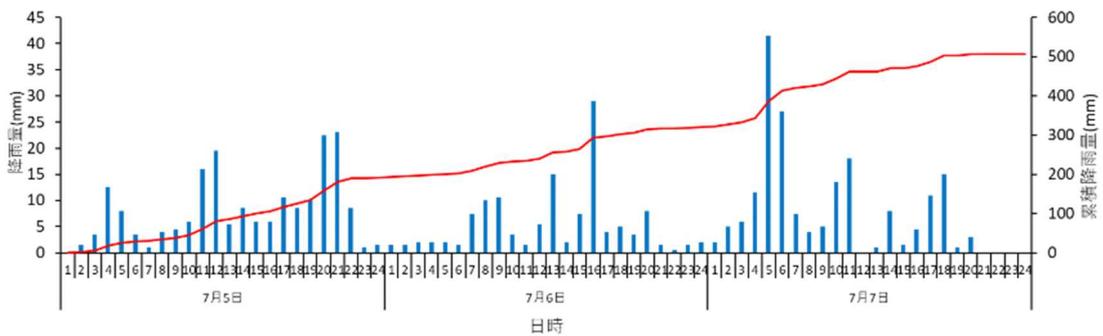
- 平成 30 年 7 月 5～7 日の豪雨（最大 1 時間当たり降雨量：48.5mm、累積降雨量 506mm 図Ⅲ-5-8）において、根系調査地内で崩壊が起こった。
- 崩壊地の位置を伐採前の樹木位置と比較したところ、コナラが無い箇所が崩壊したことがわかった（図Ⅲ-5-9）。
- 崩壊地縁の根系量（根系断面積合計）は、平均で $25.6\text{cm}^2/\text{m}^2$ であった。一方で、コナラ萌芽個体の樹木間中央に現れる単位面積当たりの根系量（枯損した根は排除）は、6 個体平均で $63.3\text{cm}^2/\text{m}^2$ となった（図Ⅲ-5-10）。
- 調査地内の崩壊原因の 1 つとして、未崩壊地に比べて根系量が少ないことが考えられた。
- 崩壊を防ぐためには、林内の急斜面において根系量が極端に少ない箇所を作らないことが重要と考えられる。

図Ⅲ-5-8 7月5～7日にかけての1時間当たり降雨量（後川アメダスデータ）

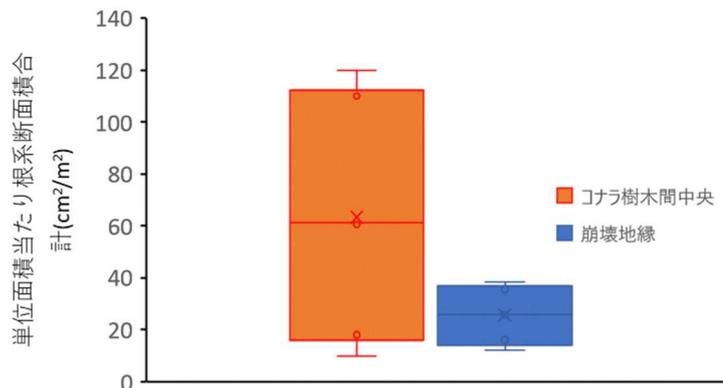
図Ⅲ-5-10 伐採後 3 年の萌芽コナラと崩壊地縁
の単位面積当たりの根系断面積合計
