I 景 観

試験湛水に伴う植生の衰退・枯死による斜面の景観の変化、流れや土砂動態の変化による長期的な溪流の景観(瀬、淵、岩)の変化、堤体による景観への影響を調査し、それへの対策を検討する。

(1) ダム本体による景観への影響と対策

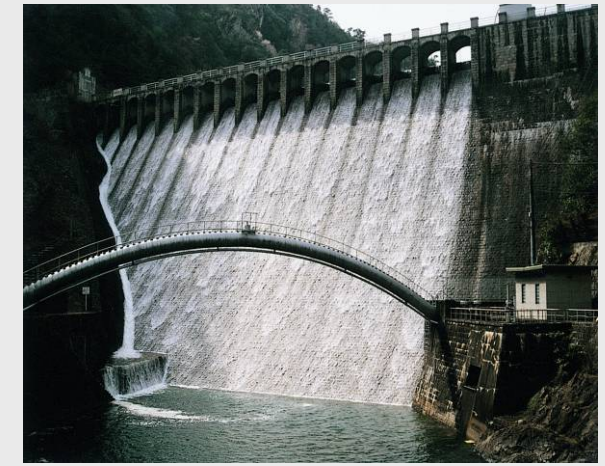
【千苅ダム】

1919年(大正8年)に建設された神戸市北区の千苅ダムは、構造、景観とも評価が高く千苅貯水池の堰堤は、平成10年に国の登録有形文化財にも登録され、近代土木遺産((社)土木学会)、近代化産業遺産(経済産業省)にも位置づけられている。

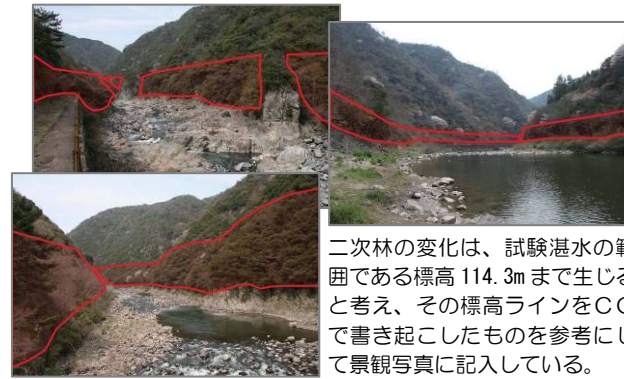
各視点場から撮影した景観写真について、「(ア) 撮影範囲に占める変化する二次林の割合」、「(イ) 樹林範囲に占める変化する二次林の割合」が、相対値としてともに大きな値となる視点場⑪を選定した。

二次林の変化は、試験湛水の範囲である標高 114.3m まで生じると考え、その標高ラインをCGで書き起こしたものを参考にし、景観写真に記入している。

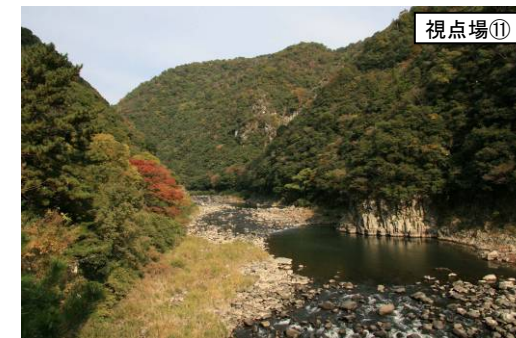
視点場⑪

▼ (ア)、(イ)の割合が大きい視点場

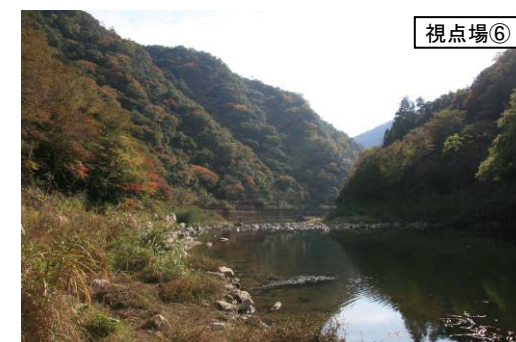
視点場⑥

レクリエーションの調査によると、弁当や休憩、川遊びの場として利用されることが多い親水広場に設定した視点場⑥を選定した。

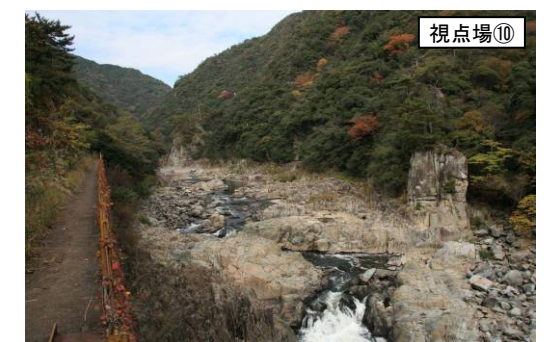
視点場⑩

自然林、二次林、河辺岩上植物群落、瀬・淵・岩など、峡谷を特徴づける景観要素が集積し、特に峡谷らしい景観が眺望できる視点場⑩を選定した。
