新規ダム(案)※

ダム一般図

I 景観

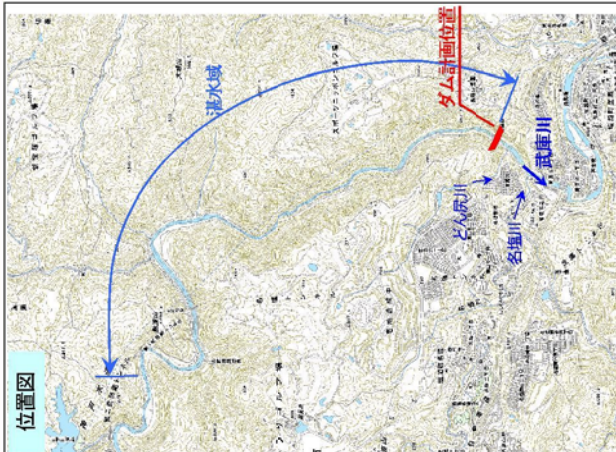
※河川整備計画原案で継続検討としている新規ダムの現時点での案である

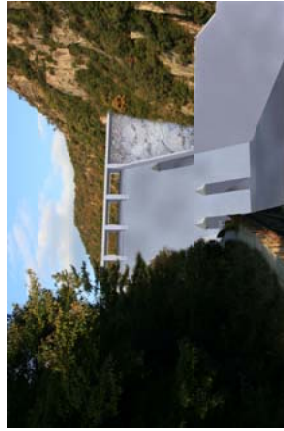
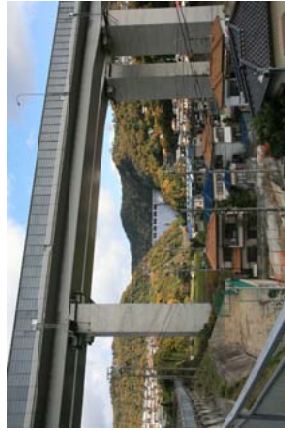
コンクリート (色彩1)
越流部をコンクリート、非越流部を樺岩風とした場合。右の2列は、これを基本形として色彩や素材を変更したもの。

- ダム本体の素材・色彩を変えてモンタージュを作成すると、近景～遠景の全ケースにわたり、ダム本体が存在感を主張する程度に差が認められる。
- 素材や彩度・明度により印象が異なる。

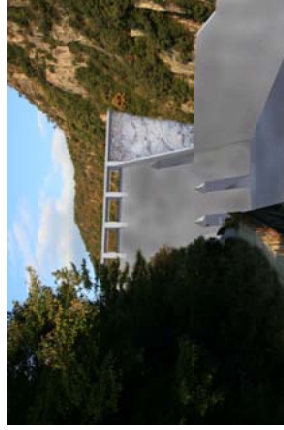
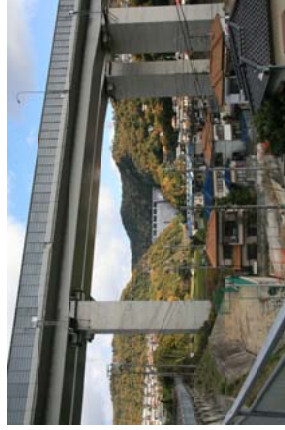
コンクリート (色彩2)
周辺景観との調和を自論み越流部のコンクリートを低彩度・低明度とした場合。

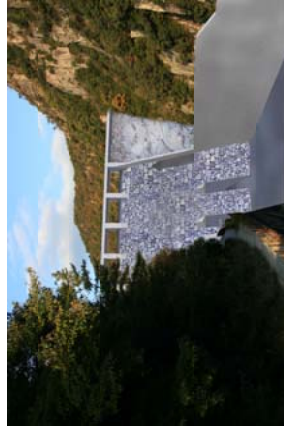
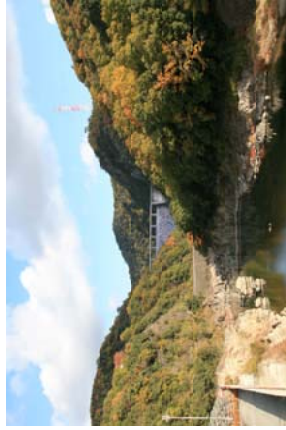
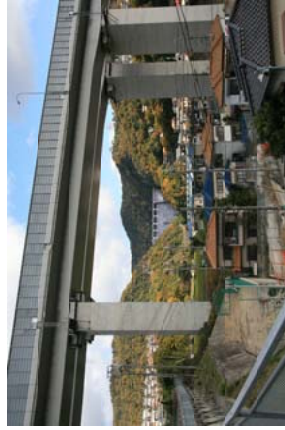
岩張風
周辺景観との調和を自論み越流部のコンクリートを岩張風とした場合。

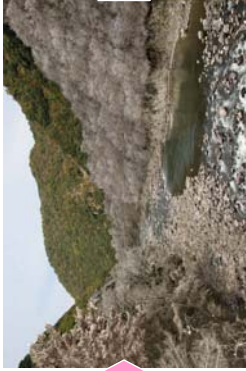
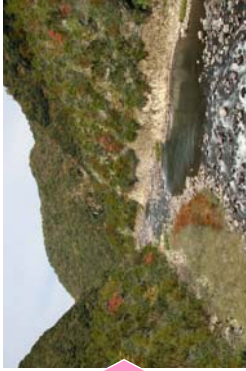
現況	試験浸水後 (浸水区域の植生が全枯死した場合を想定して作成)	中長期的将来	
視点場⑪

各視点場における現況の景観およびダムを建設した場合の予測景観は以下に示すとおりである。
モニタージュ作成に供する景観写真の季節は、レクリエーション調査の結果、峡谷の利用者数は秋が最大であることから、モニタージュ作成に供する景観写真の季節も、峡谷を利用する人々の嗜好性に配慮して秋とした。

- ・ 長期にわたる試験浸水の直後は、浸水区域の二次林をはじめ、自然林、河辺岩上植物群落、河畔林等の植生の大部分が枯死・衰退し景観が悪化すると考えられる。
- ・ 中長期的将来においては、枯死木を伐採・除去したうえで、「植生の再生にかかる基本的な考え方」の検討に基づいた二次林の底林管理、自然林および河辺・岩上植物群落、河畔林などの再生を行い、試験浸水でダメージを受けた景観要素の保全を図る。
