新規ダム(案)※

# I 景観

### (1) ダム本体による景観への影響と対策

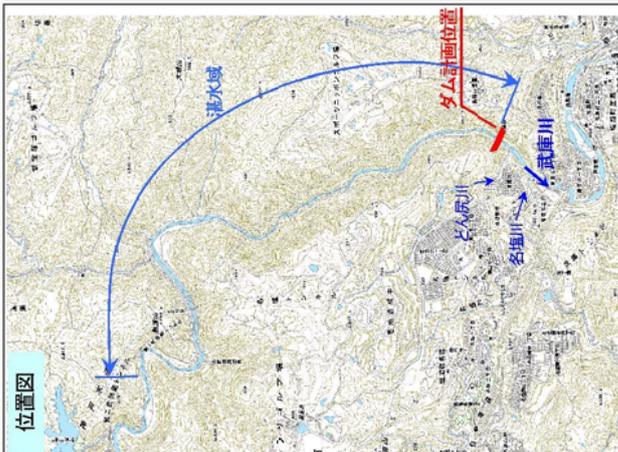
ダム一般図

※河川整備計画原案で継続検討としている新規ダムの現時点での案である

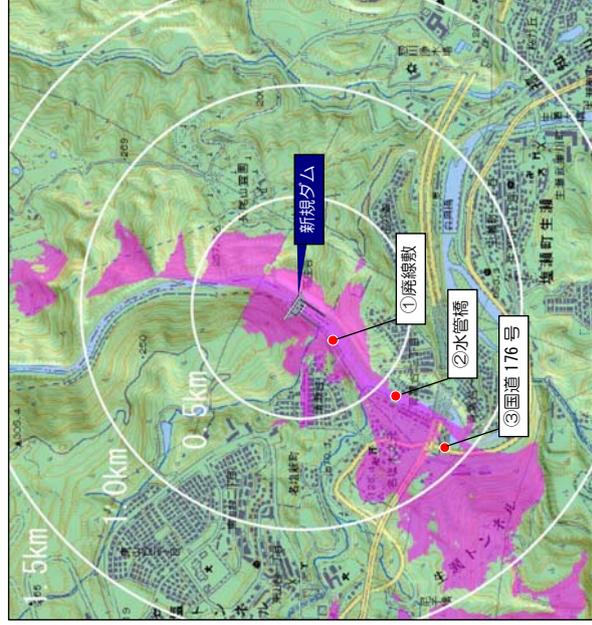
図. 視点場の位置図

ダム本体を眺望する視点場を以下に示すとおり設定した。

※ 視点場は、第44回流域委員会資料5-5による視点場設定に基づいて設定した。  
※ 赤い網掛けは、10mメッシュの数値地図情報に基づきダム本体の可視範囲を示す。

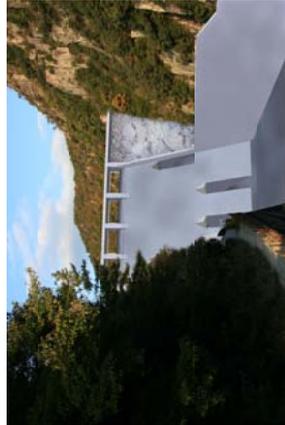
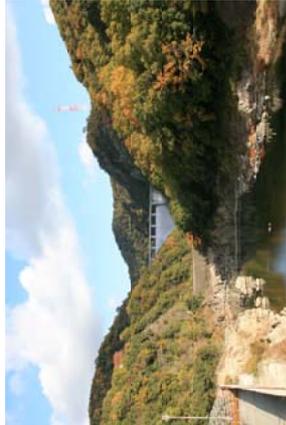
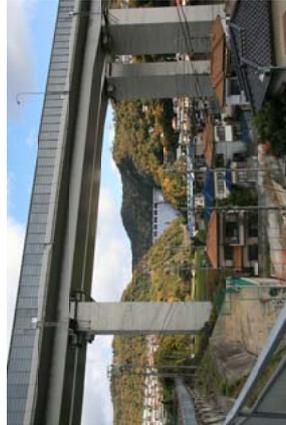
コンクリート (色彩1)  
越流部をコンクリート、非越流部を樺岩風とした場合。右の2列は、これを基本形として色彩や素材を変更したもの。

- ダム本体の素材・色彩を変えてモンタージュを作成すると、近景～遠景の全ケースにわたり、ダム本体が存在感を主張する程度に差が認められる。
- 素材や彩度・明度により印象が異なる。

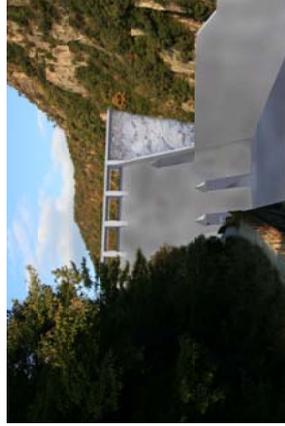
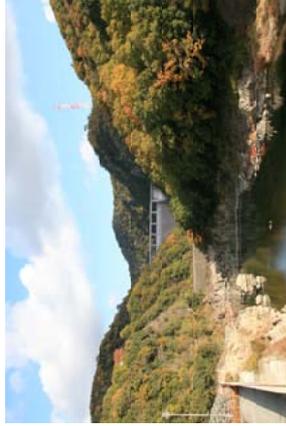
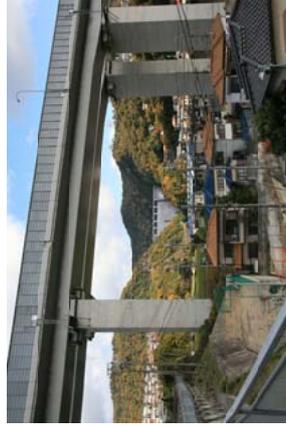
コンクリート (色彩2)  
周辺景観との調和を自論み越流部のコンクリートを低彩度・低明度とした場合。

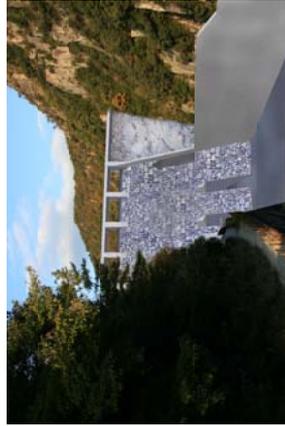
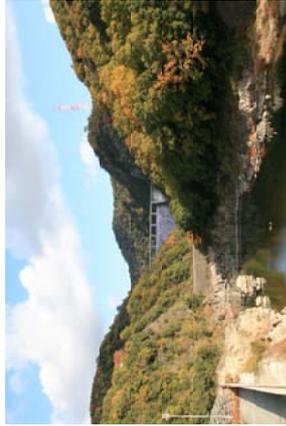
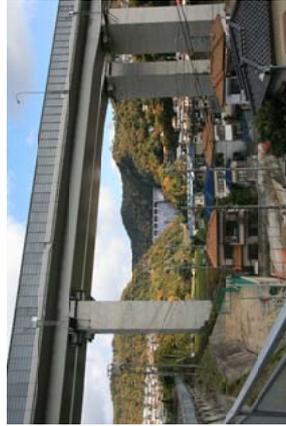
岩張風  
周辺景観との調和を自論み越流部のコンクリートを岩張風とした場合。

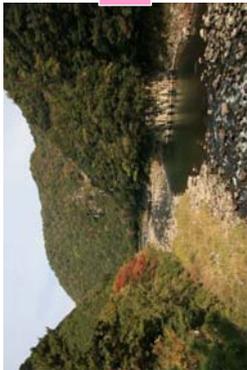
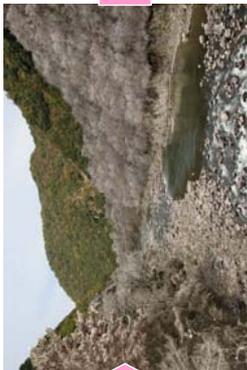
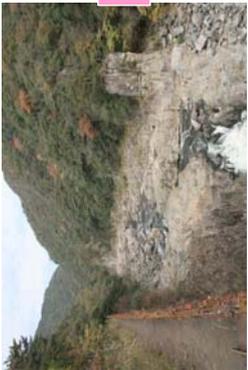
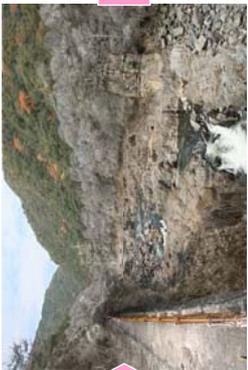
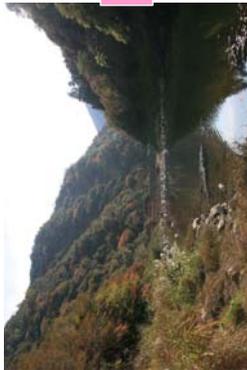
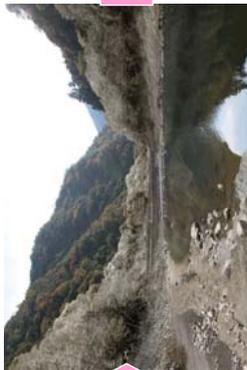
各視点場における現況の景観およびダムを建設した場合の予測景観は以下に示すとおりである。  
モニタージュ作成に供する景観写真の季節は、レクリエーション調査の結果、峡谷の利用者数は秋が最大であることから、モニタージュ作成に供する景観写真の季節も、峡谷を利用する人々の嗜好性に配慮して秋とした。

現況	試験浸水後 (浸水区域の植生が全枯死した場合を想定して作成)	中長期的将来
視点場⑪

- ・ 長期にわたる試験浸水の直後は、浸水区域の二次林をはじめ、自然林、河辺岩上植物群落、河畔林等の植生の大部分が枯死・衰退し景観が悪化すると考えられる。
- ・ 中長期的将来においては、枯死木を伐採・除去したうえで、「植生の再生にかかる基本的な考え方」の検討に基づいた二次林の底林管理、自然林および河辺・岩上植物群落、河畔林などの再生を行い、試験浸水でダメージを受けた景観要素の保全を図る。

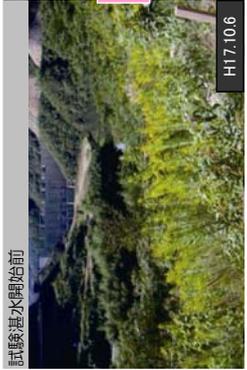
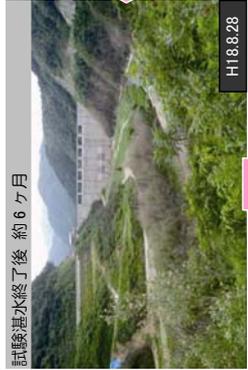
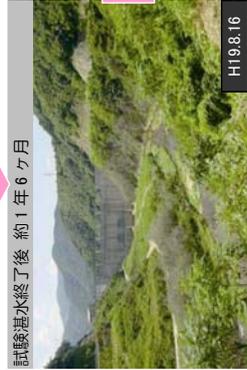
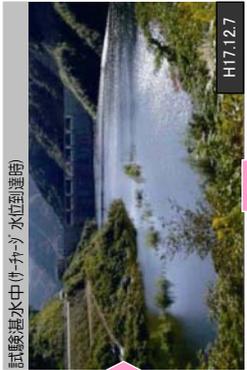
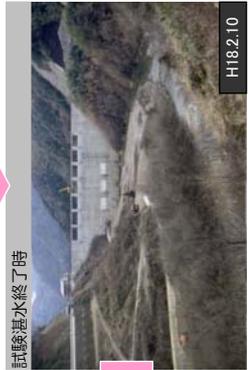
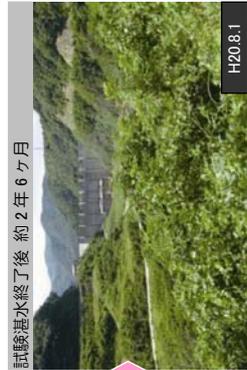
参考：益田川ダムの景観の経過  
(試験浸水期間：H17.10.7～H18.2.10)

試験浸水開始前	試験浸水終了後 約1年6ヶ月	試験浸水終了後 約2年6ヶ月
